İNGİLTERE DENİZ KAZALARINI SORUŞTURMA BÜROSU
(MAIB) TARAFINDAN HAZIRLANAN DENİZ KAZALARI
RAPORLARI VE TÜRKÇE ÇEVİRİLERİ
2015-2017

Genel Yk gemisi **Daroja**
ile yakıt barcı **Erin Wood** arasında
İskoya'da Peterhead'in 4 deniz mili
gneydoęusunda meydana gelen
atıřma Kaza İnceleme Raporu

Report on the investigation of the collision
between the container ship ***Ever Smart***
and the oil tanker ***Alexandra 1***

SERIOUS MARINE CASUALTY REPORT NO 28/2015 DECEMBER 2015

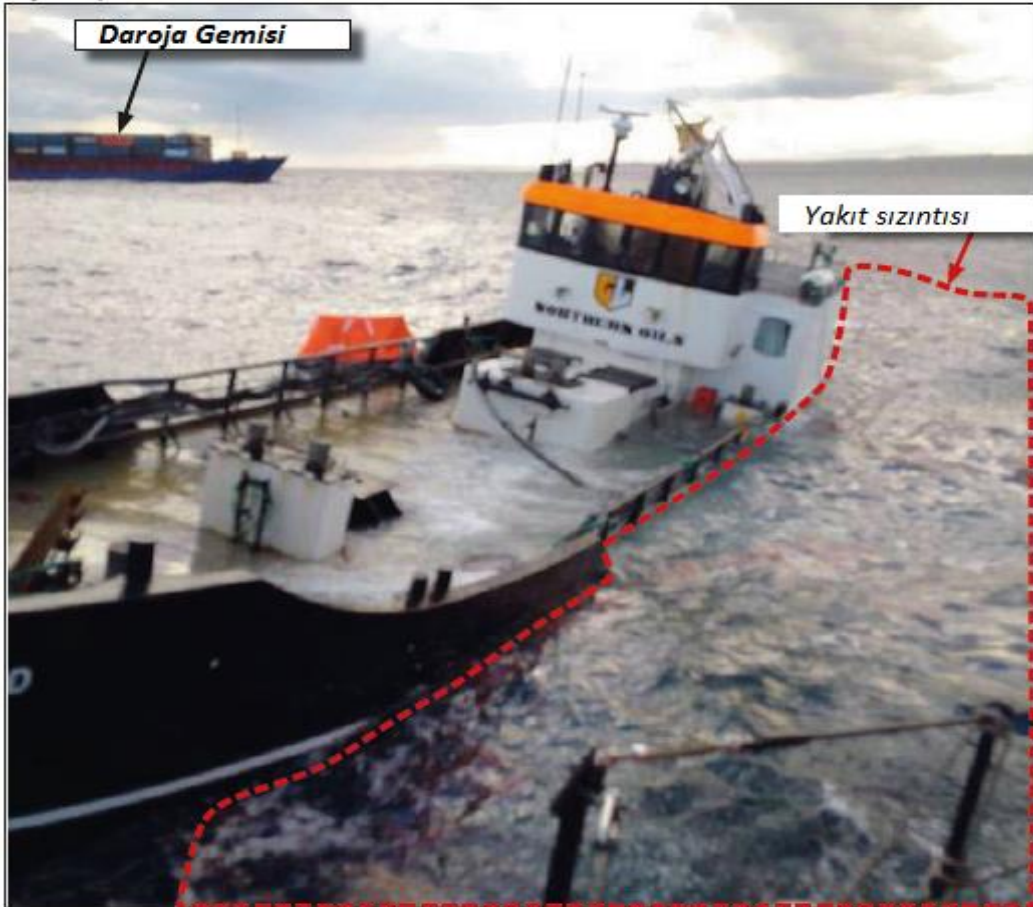
Resim 6: Erin Wood barcının çatışma sonrası yakıt sızıntısının Peterhead can filikasından görünümü.

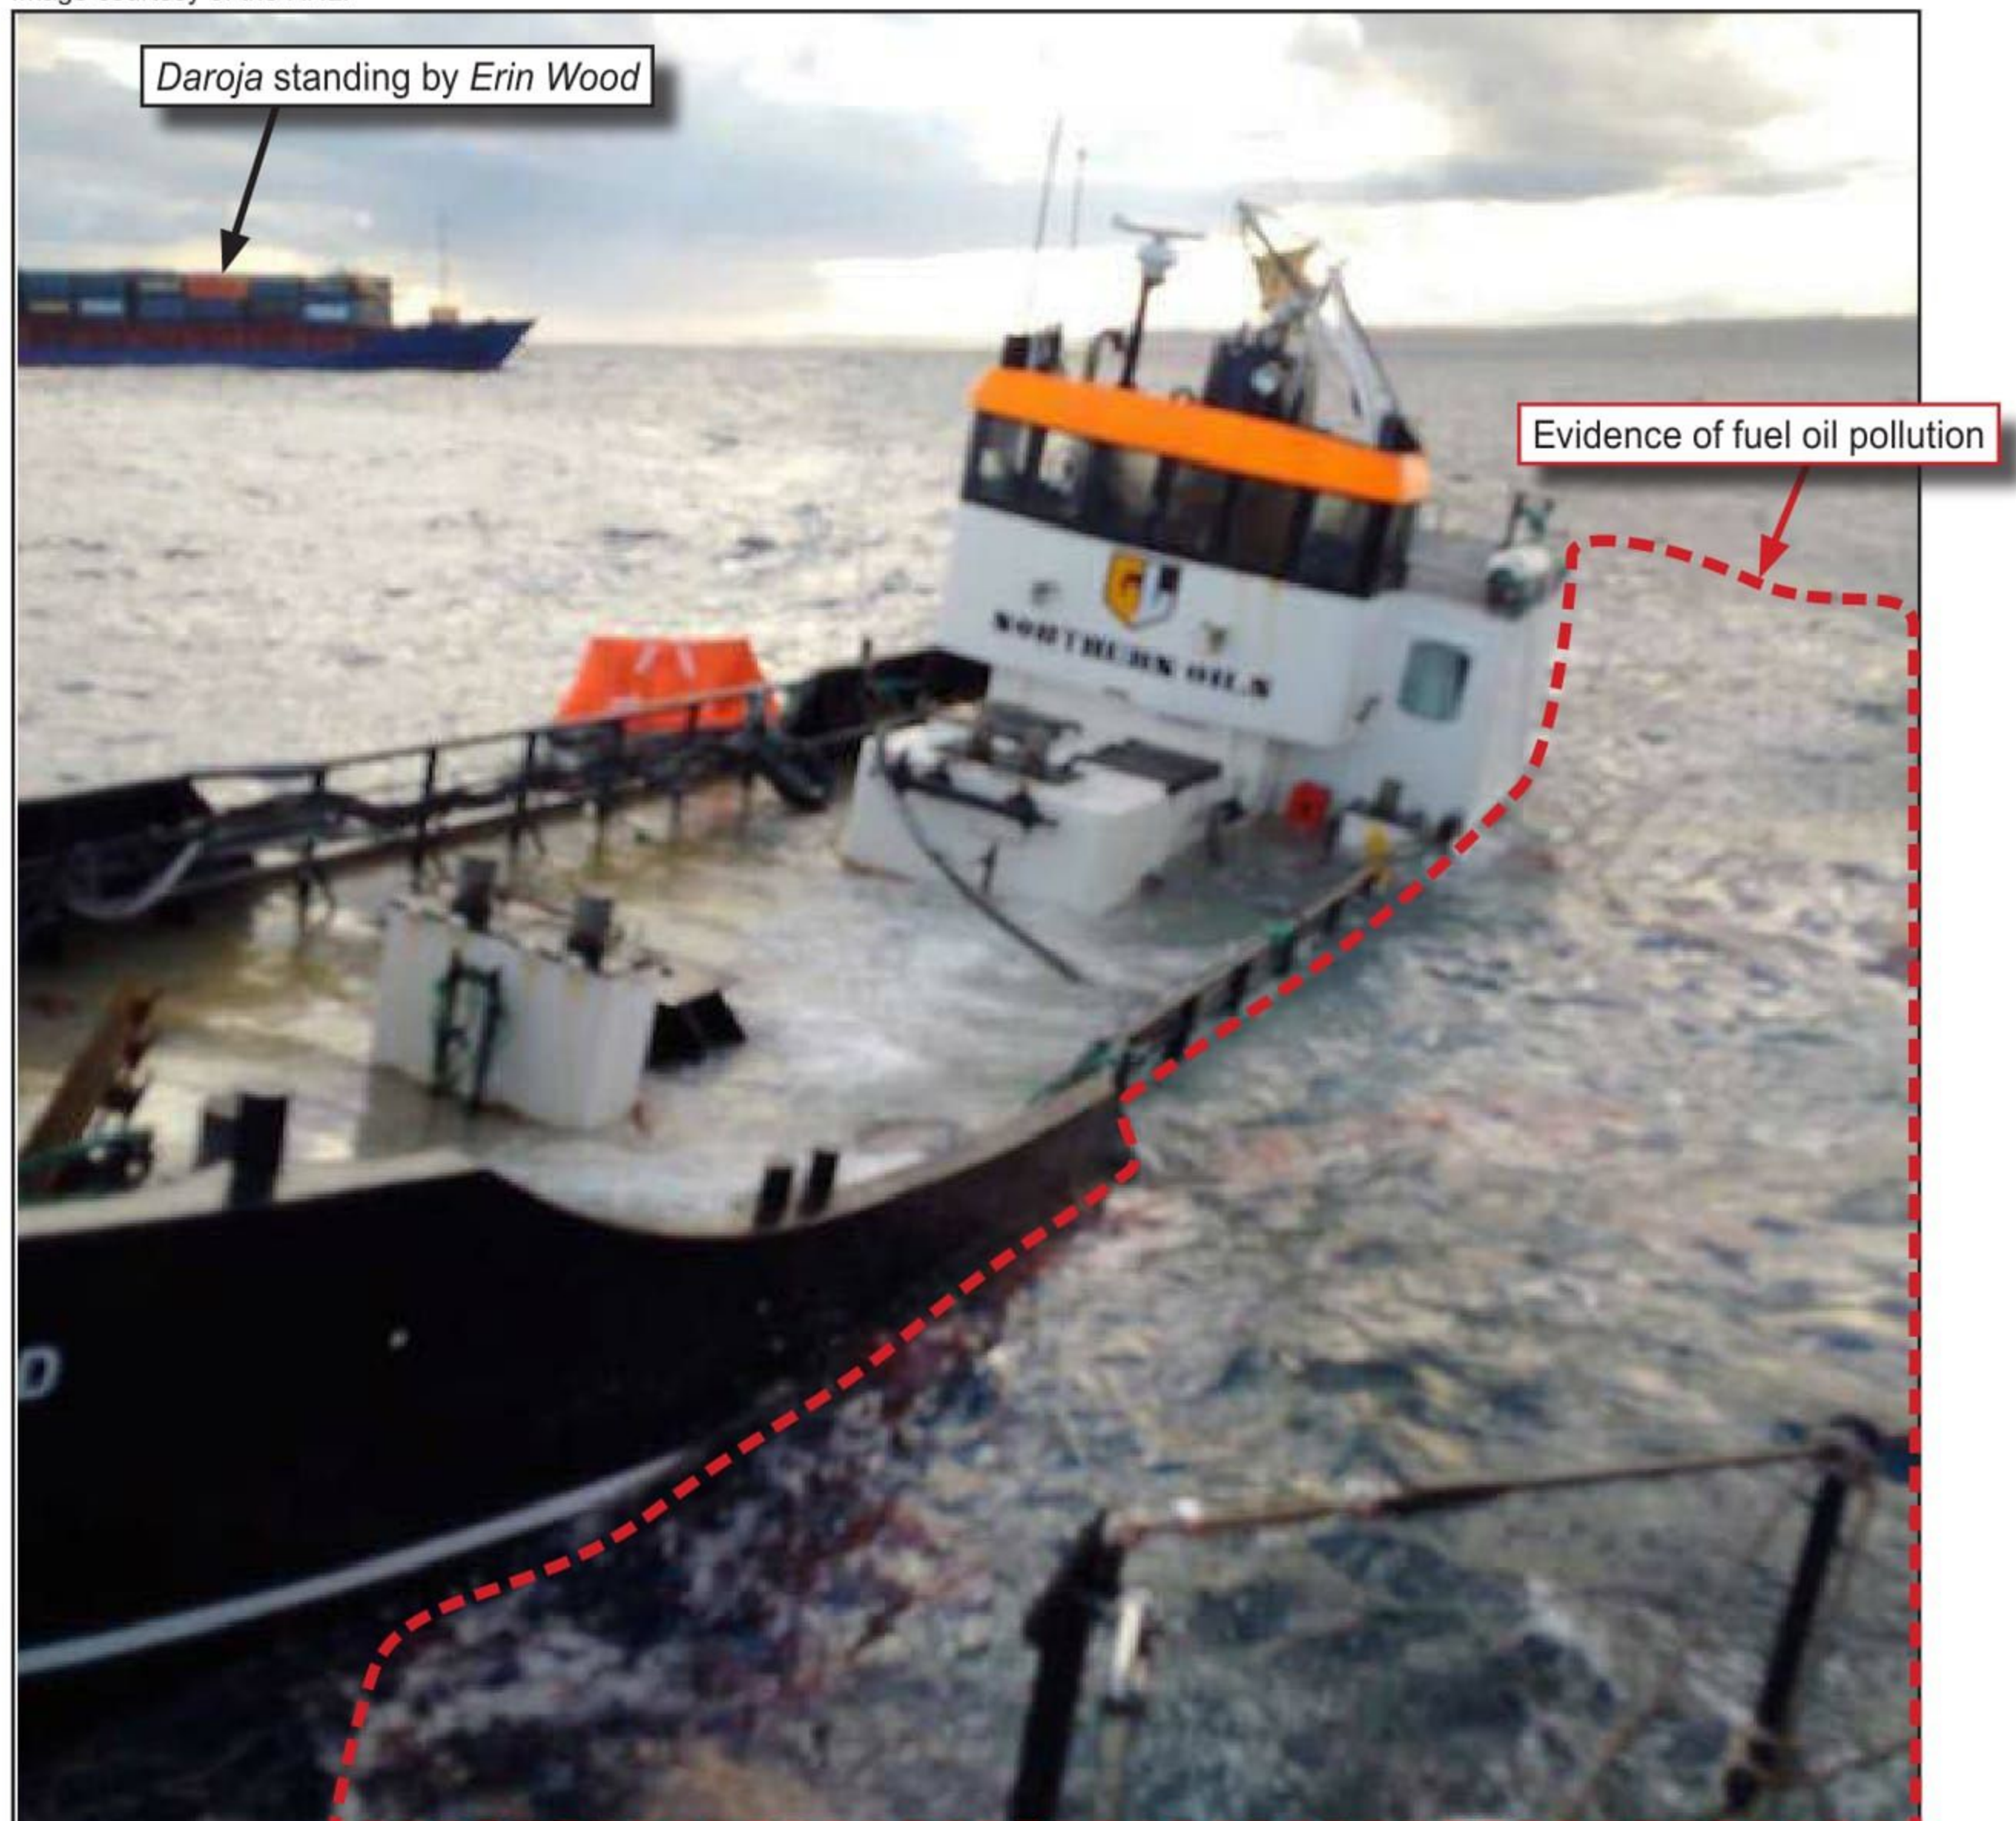
Figure 6: *Erin Wood* after the collision as seen from the Peterhead lifeboat, including evidence of fuel cargo pollution

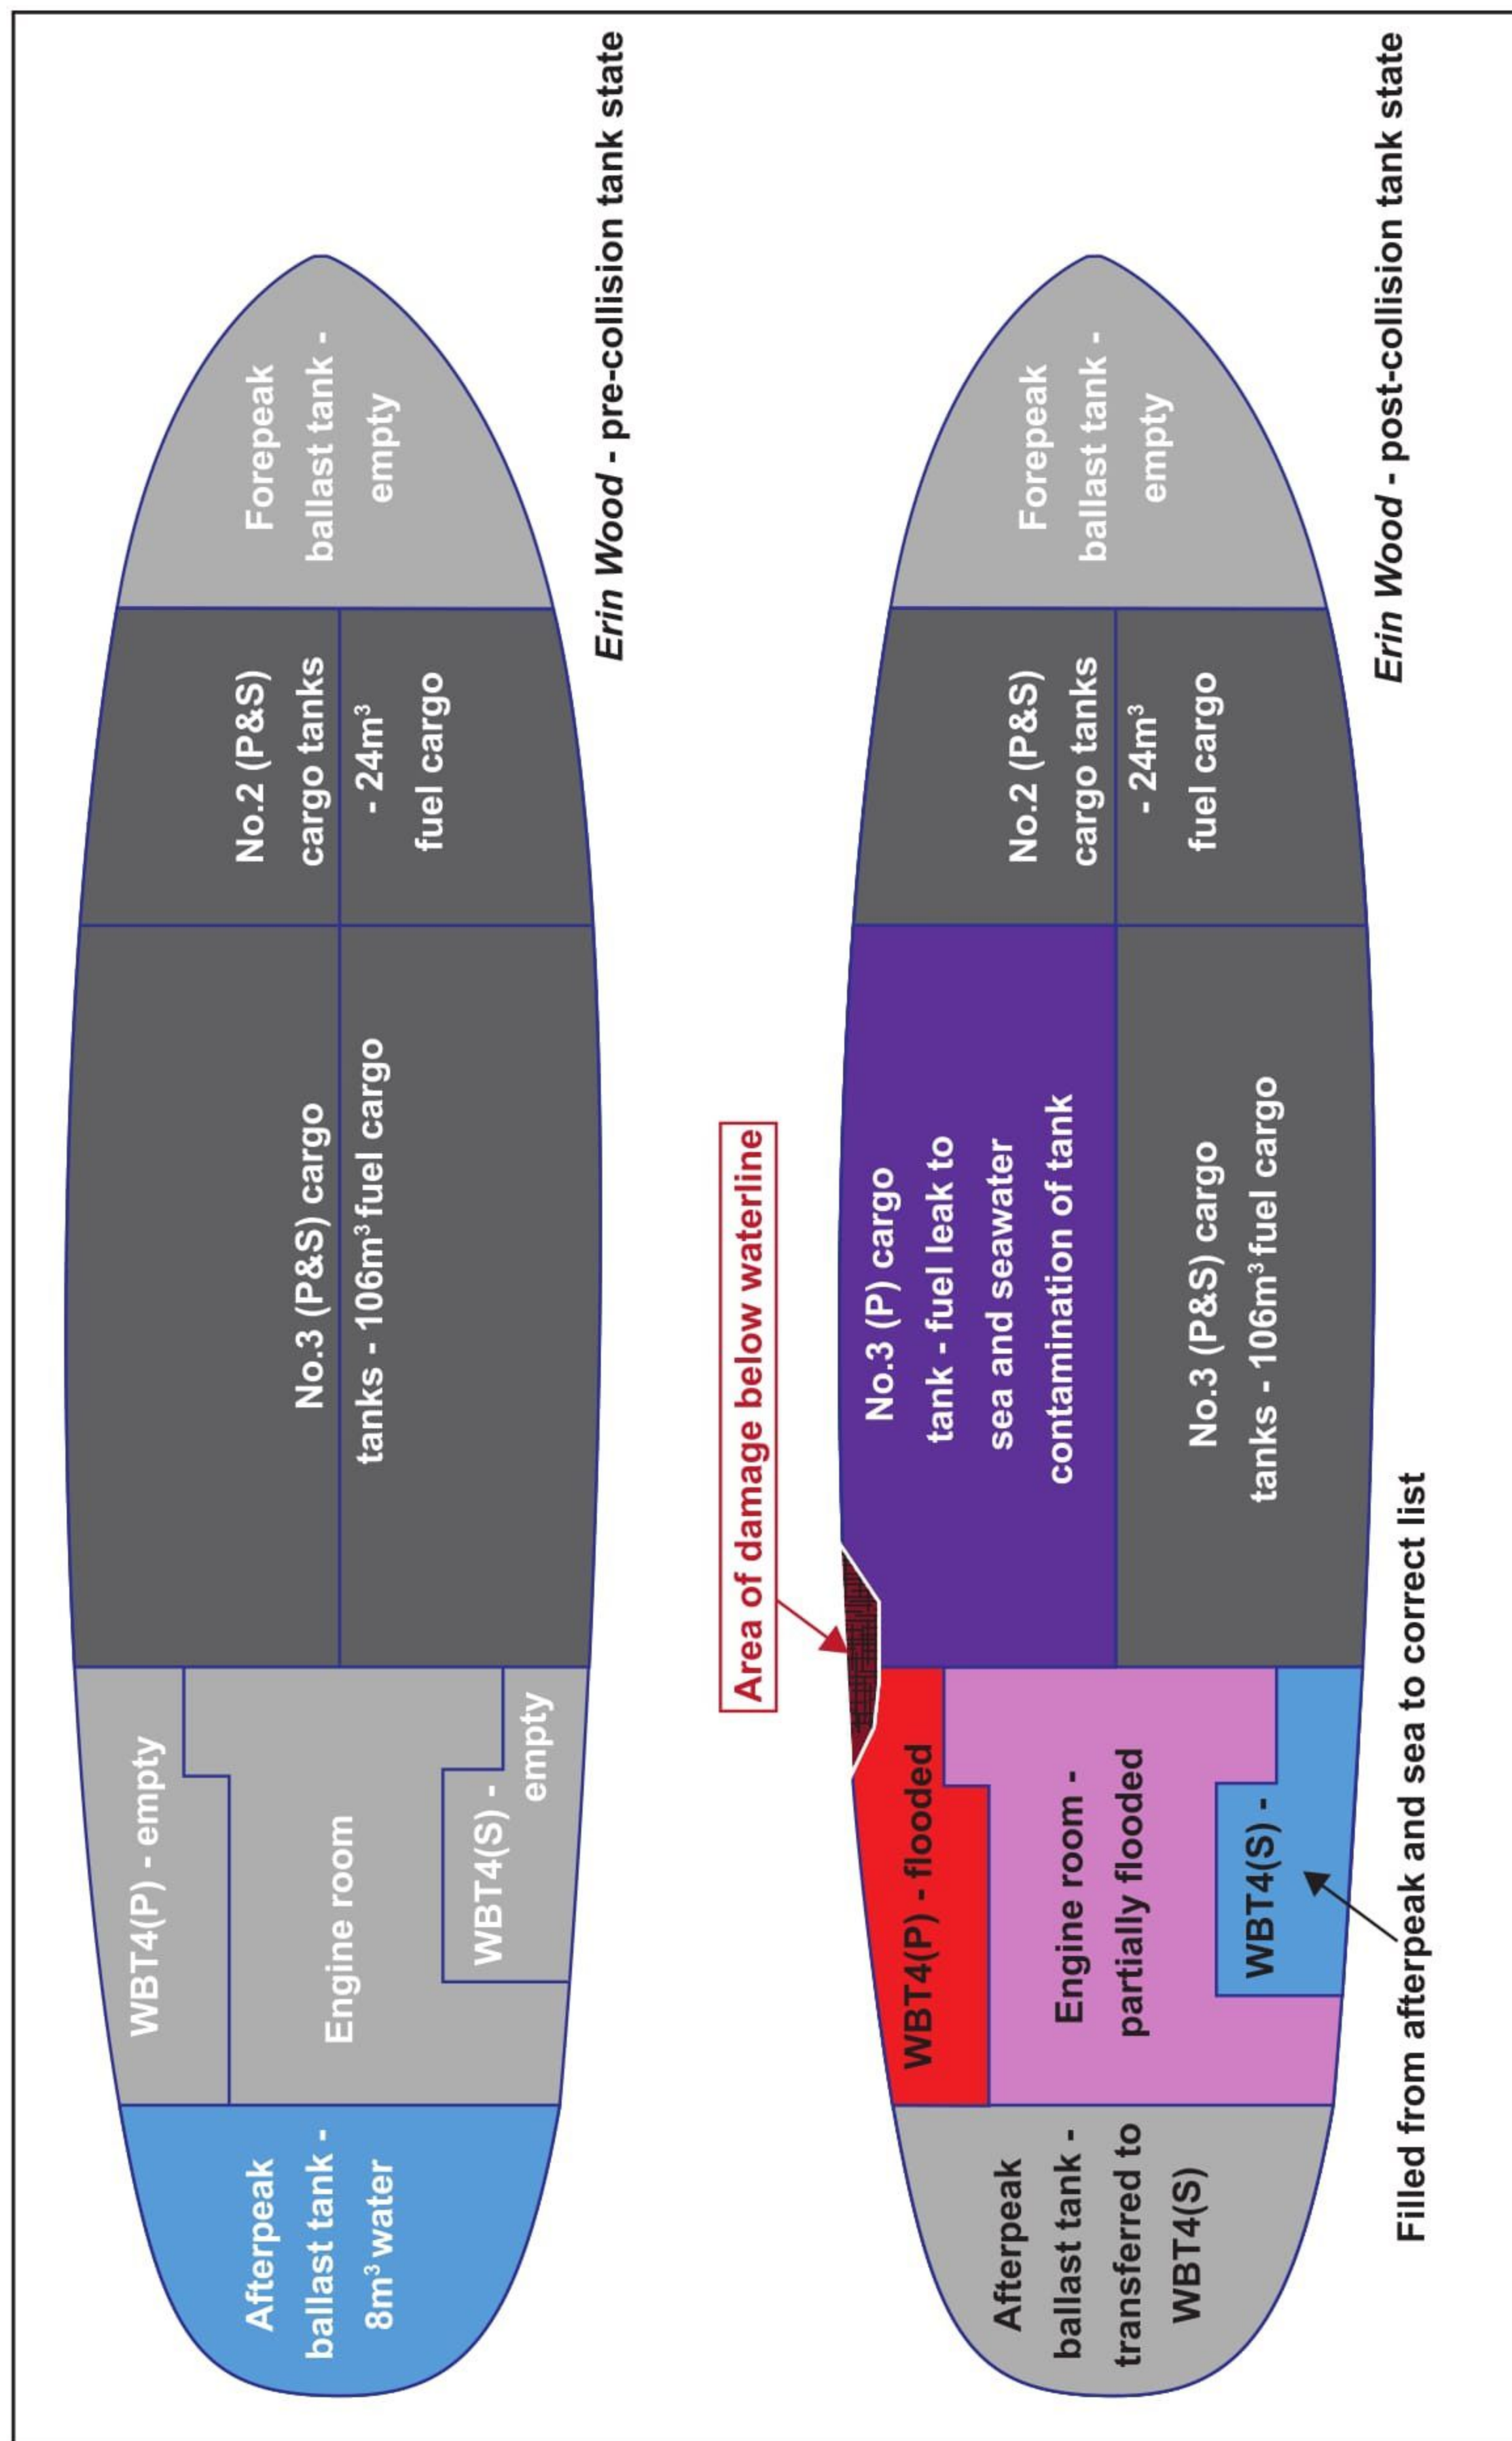
engine room and accommodation space. Once the majority of the floodwater had been pumped out of the engine room, *Erin Wood's* skipper turned his attention to addressing the vessel's list to port. This was corrected by pumping 11t of seawater into No.4 starboard WBT: 8t from the after peak tank and 3t from the sea (**Figure 7**).

Figure 7: *Erin Wood* – general arrangements of tanks illustrating contents before and after collision

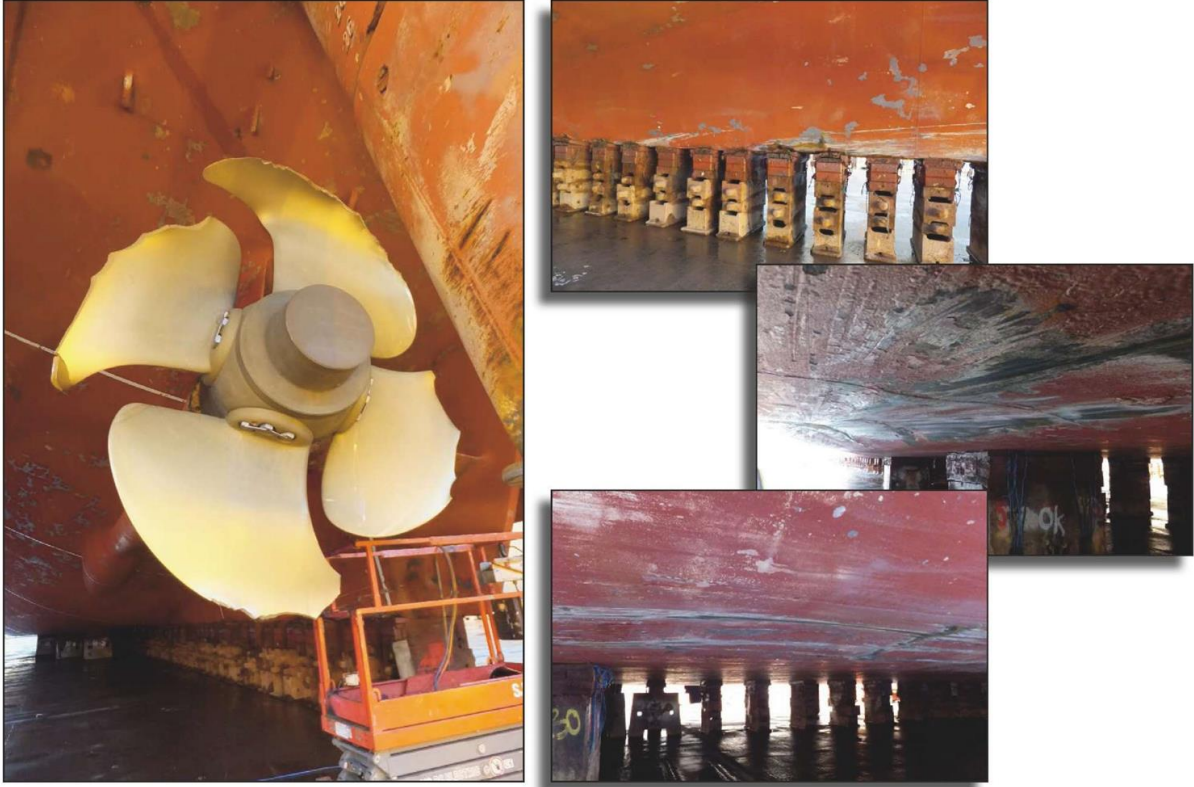
12 Mayıs ‘ da **Saat 18:24’de** Hamburg Belfast’a vardı. Geminin Sualtı sürveyi tamamlandı. Sürvey neticesinde meydana gelen hasarın önemli boyutta olabileceği ancak sudaki kısıtlı bir görüşle yapılan değerlendirmenin hasarın tam anlamıyla hangi boyutta olduğunu belirlenmesine imkan vermediği düşünülerek Geminin Klas Kuruluşu (DNV GL) ve V.Ships ve Hamburg Cruise SA temsilcileri, geminin Belfast’da Tersaneye alınmasına karar verdi. Havuzda geminin iskele pervanesi, şaftı ve iskele sevk yardımcı sistemlerinde büyük hasar olduğu görüldü(Resim: 9)

Resim 9 : Tekne ve pervane hasarı fotoğrafları.

13 Mayıs, (Det Norske Veritas Germanischer - DNV GL) Loyd sürveyörü Hamburg gemisinin geçici tamir işlemleri için Belfast’da kalacağını bildirdi. Bunun sonucunda Yolcu gemisinin seferi iptal edildi ve aynı gün yolcular tahliye edildi. Hamburg gemisi Belfast’daki tersanede 30 Mayıs’a kadar kaldı. Sonrasında da asıl tamir işlemlerini gerçekleştirmek tek seferlik emniyet sertifikasıyla Bremerhaven’a doğru yola çıktı. Hamburg gemisi 10 Ağustos 2015 tarihinde hizmetine geri döndü.

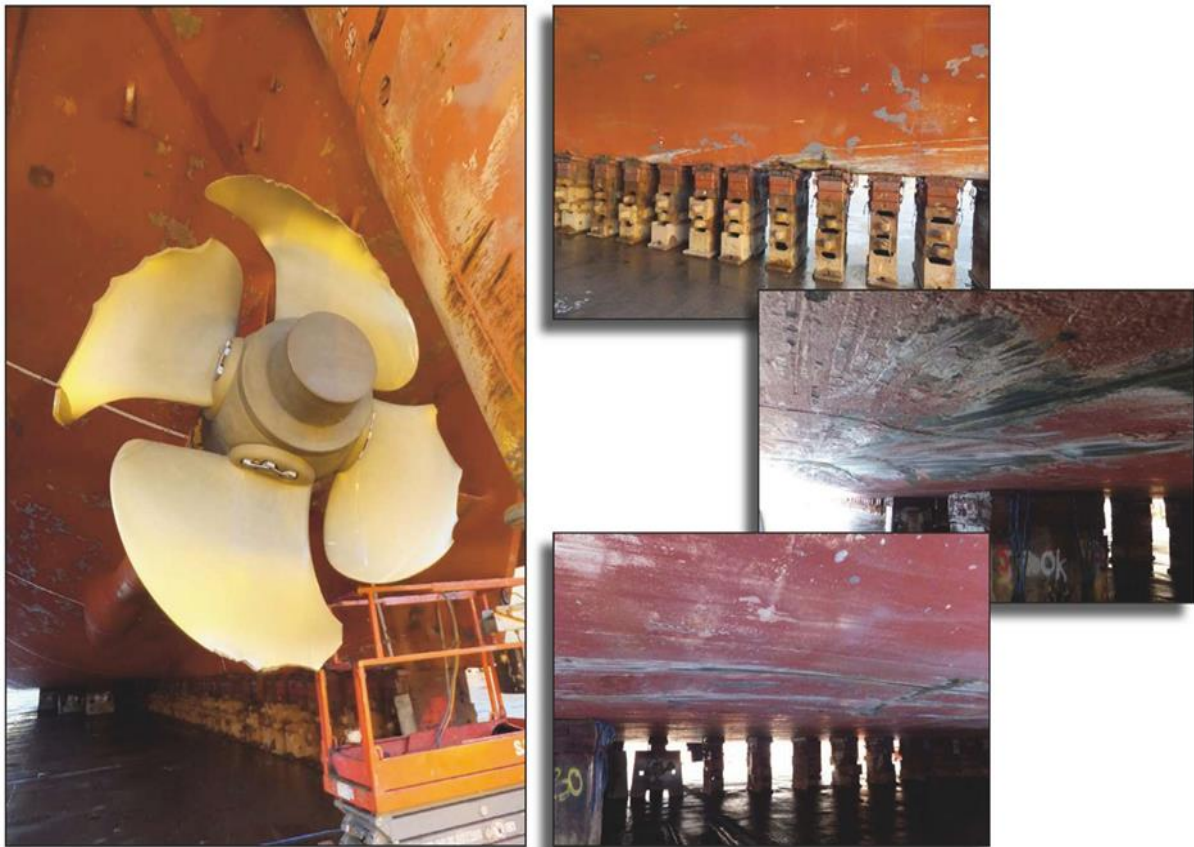
At 1824 on 12 May Hamburg arrived at Belfast and an underwater inspection was completed. This indicated that the damage attributed to the grounding appeared to be substantial but, due to the poor water visibility, the exact extent of damage could not be ascertained. The surveyor from the vessel's classification society, Det Norske Veritas Germanischer Lloyd (DNV GL), and representatives from V.Ships and HCSA agreed that the cruise ship needed to be dry docked in Belfast. Later that day, the cruise ship entered the dry dock, where significant damage to the port propeller, port propeller shaft, port propulsion auxiliary equipment, port rudder/rudder stock and hull were identified (Figure 9).

On 13 May, the DNV GL surveyor directed that Hamburg should remain in Belfast for temporary repairs. Consequently, the remainder of the cruise was cancelled and passengers were repatriated from the vessel that day. Hamburg remained in dry dock at Belfast until 30 May, when the cruise ship sailed under a single voyage safety certificate to Bremerhaven for permanent repairs. Hamburg returned to service on 10 August 2015.

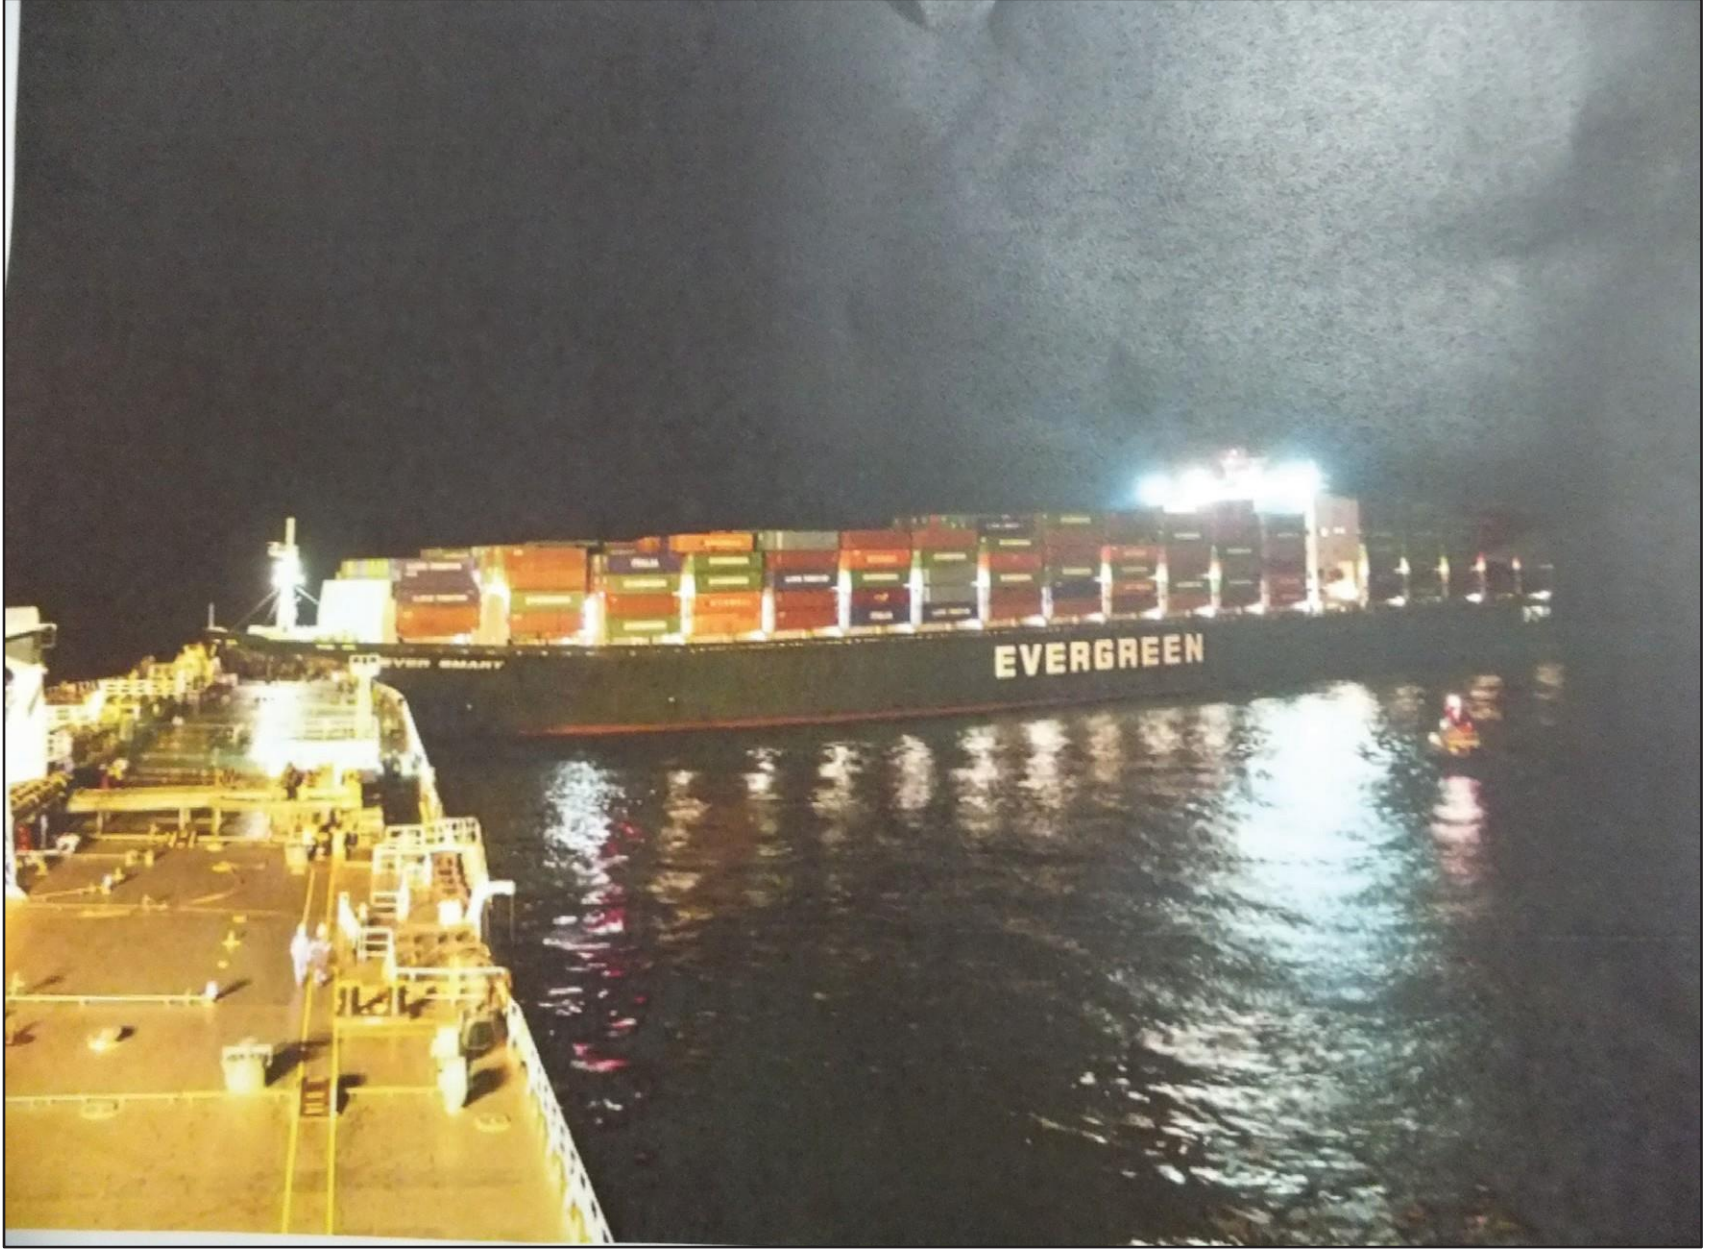
Figür 5: *Ever Smart* ve *Alexandra 1* gemilerinin çatışmadan az sonra çekilen görüntüleri.

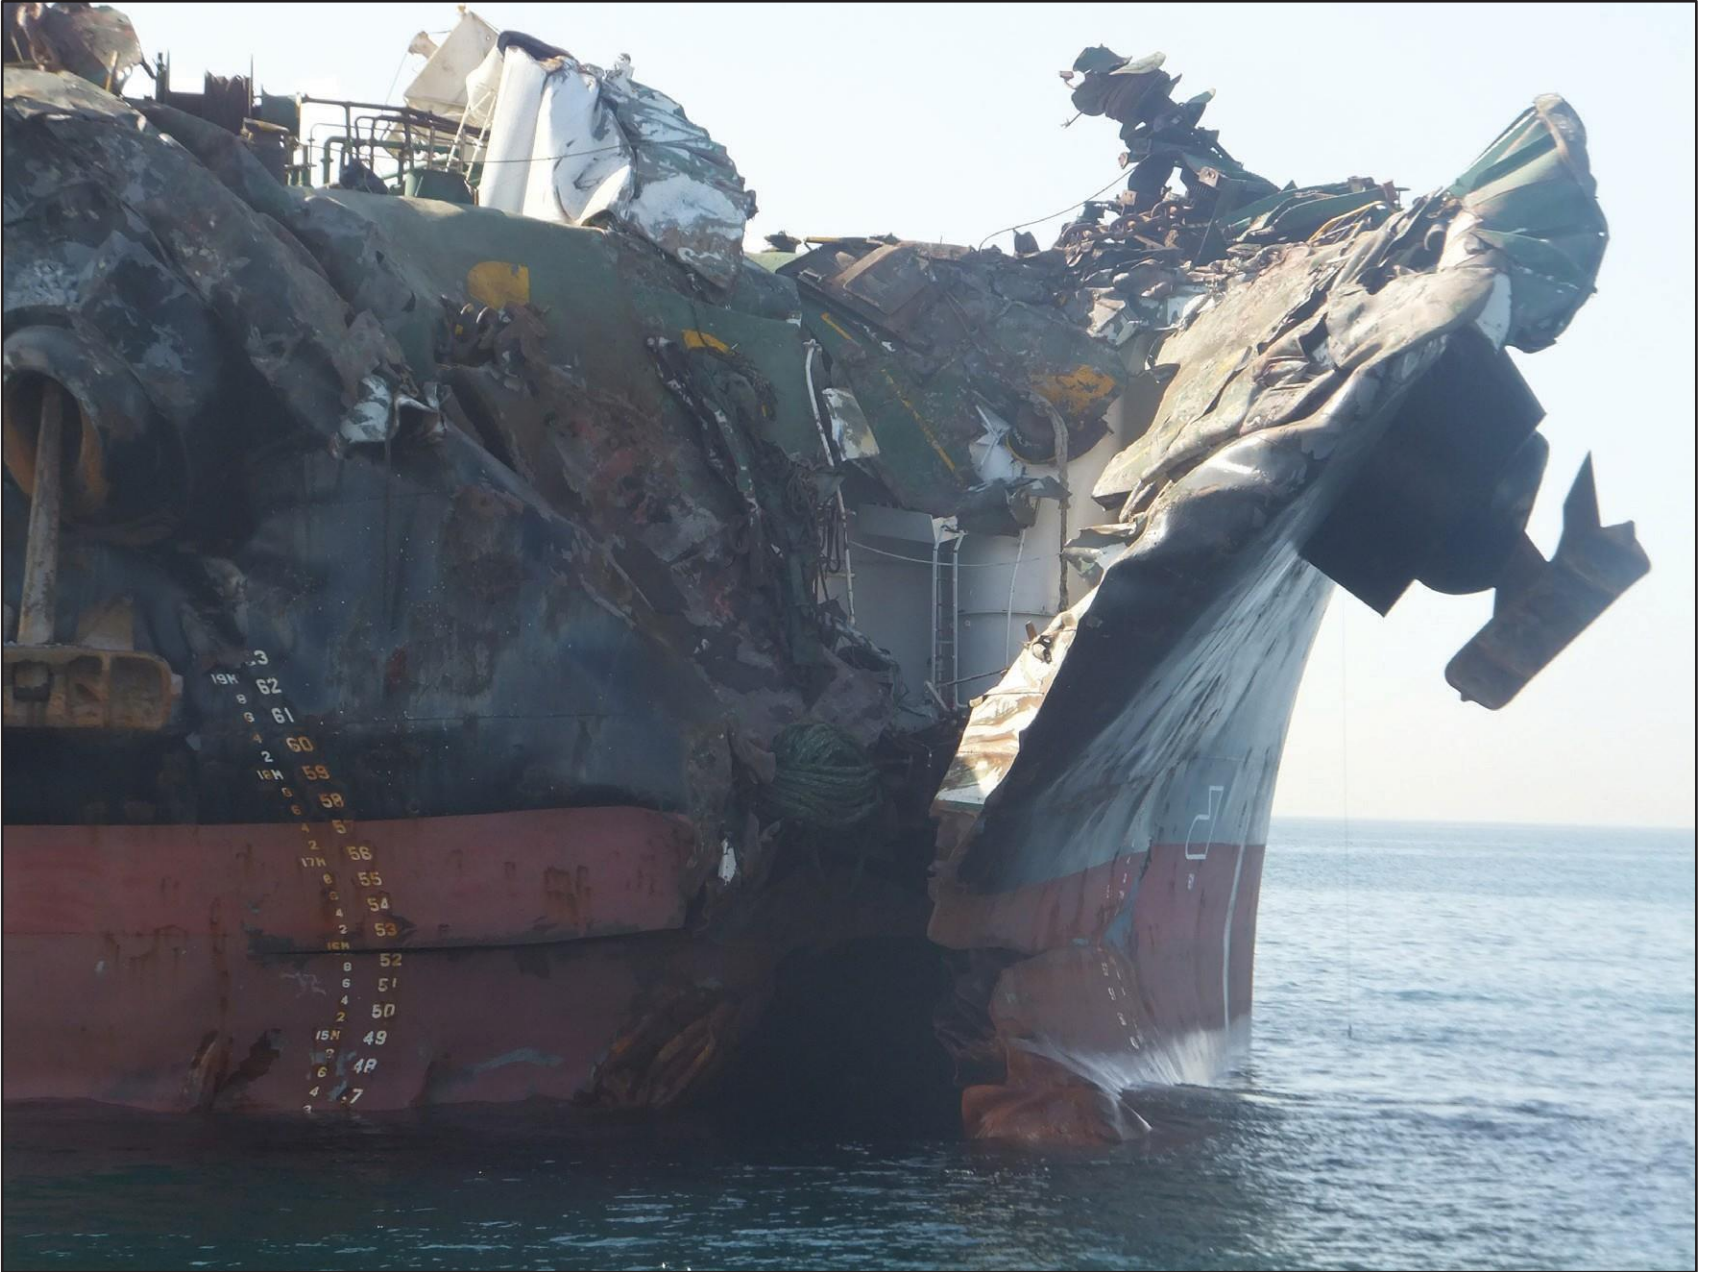
Figür 6: *Alexandra 1* gemisinin baş omuzluktan aldığı hasar.

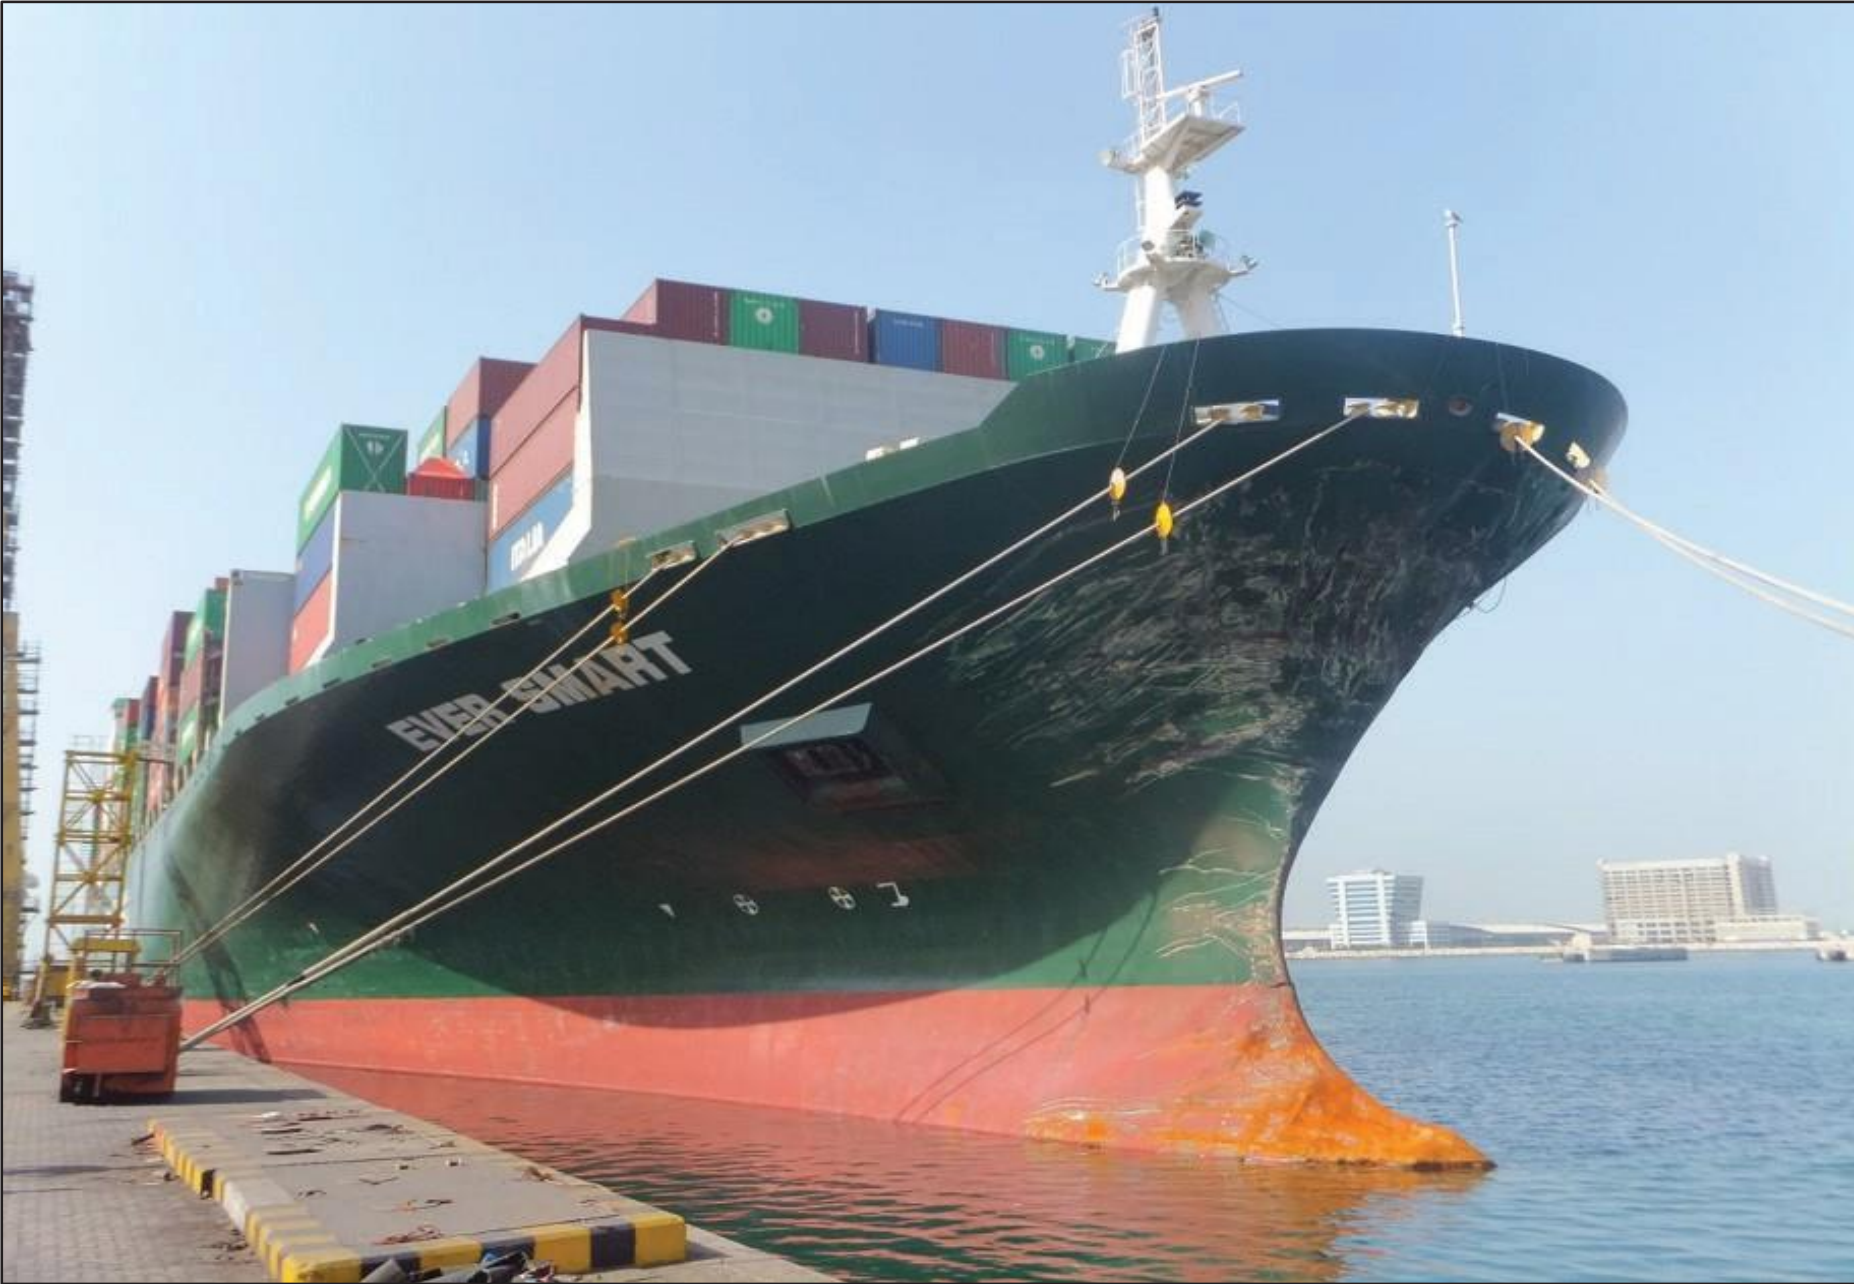
Figür 7: Ever Smart gemisinin baş omuzluktan aldığı hasar.

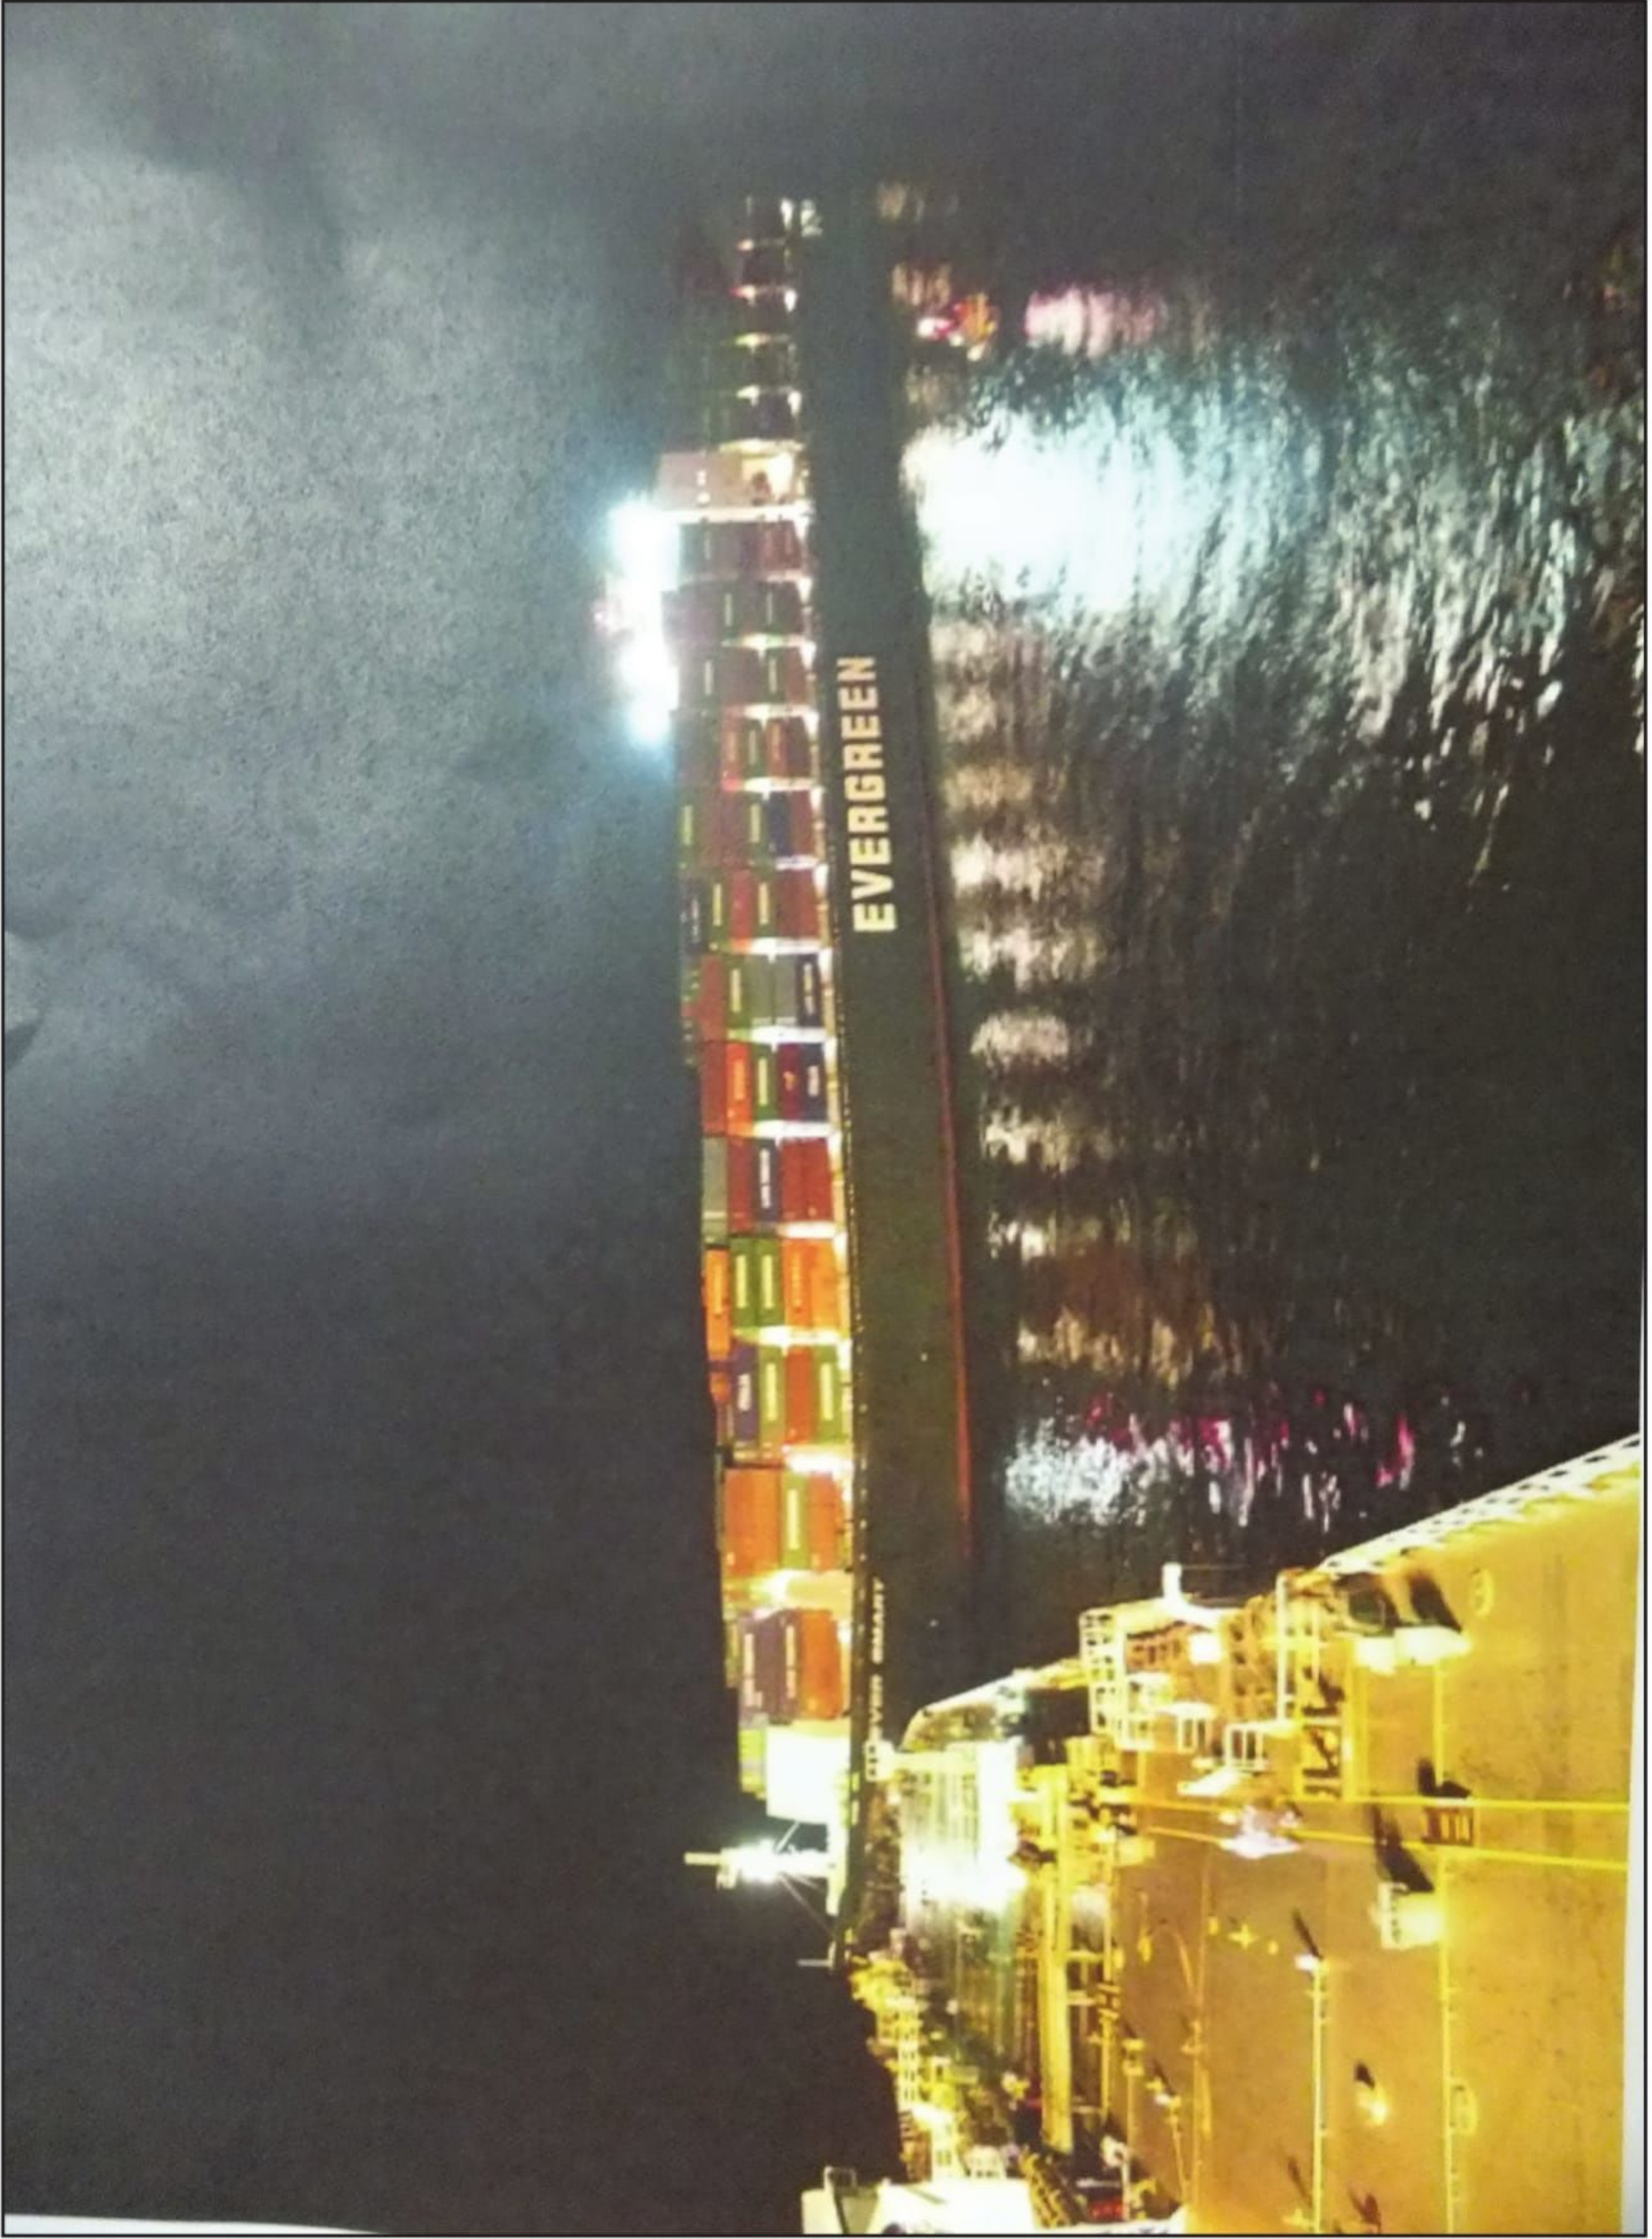
Figure 11: Ever Smart and Alexandra 1 shortly after the collision
