İNGİLTERE DENİZ KAZALARINI SORUŞTURMA BÜROSU
(MAIB) TARAFINDAN HAZIRLANAN DENİZ KAZALARI
RAPORLARI VE TÜRKÇE ÇEVİRİLERİ
2015-2017

Genel Yk gemisi **Daroja**
ile yakıt barcı **Erin Wood** arasında
İskoya'da Peterhead'in 4 deniz mili
gneydoęusunda meydana gelen
atıřma Kaza İnceleme Raporu

Report on the investigation of the collision
between the container ship ***Ever Smart***
and the oil tanker ***Alexandra 1***

SERIOUS MARINE CASUALTY REPORT NO 28/2015 DECEMBER 2015

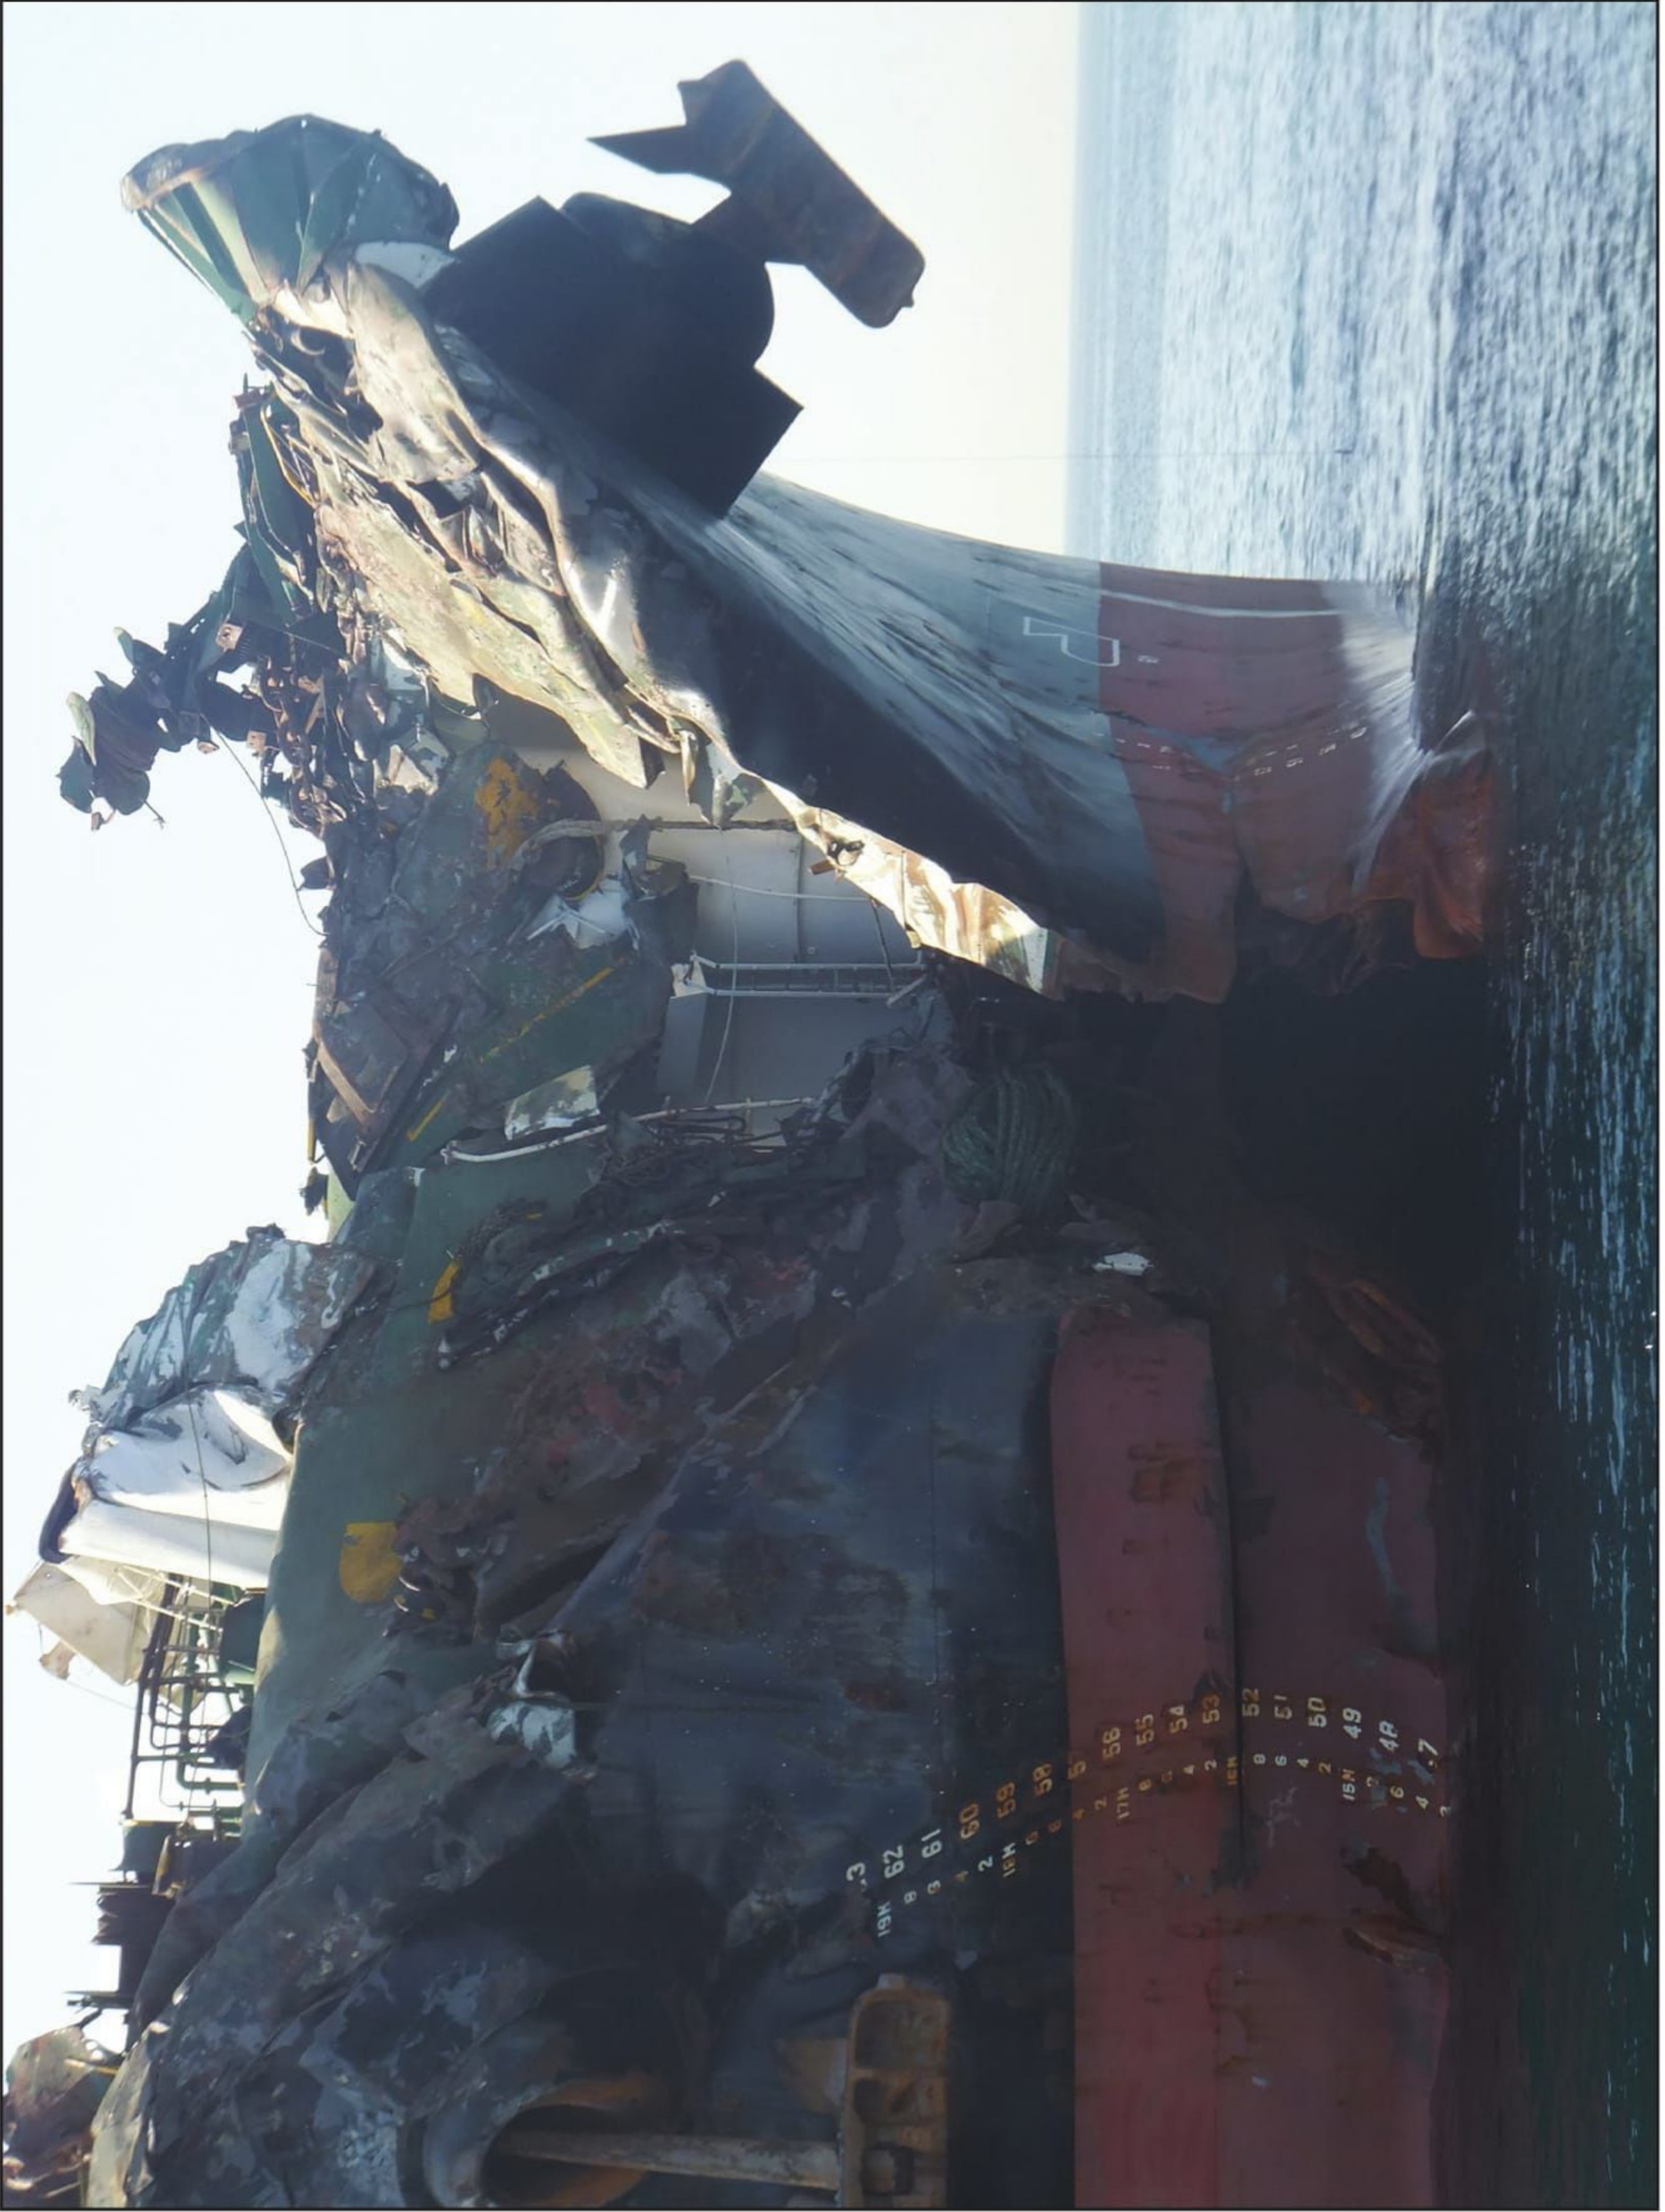
Figure 12: Alexandra 1's damaged bow

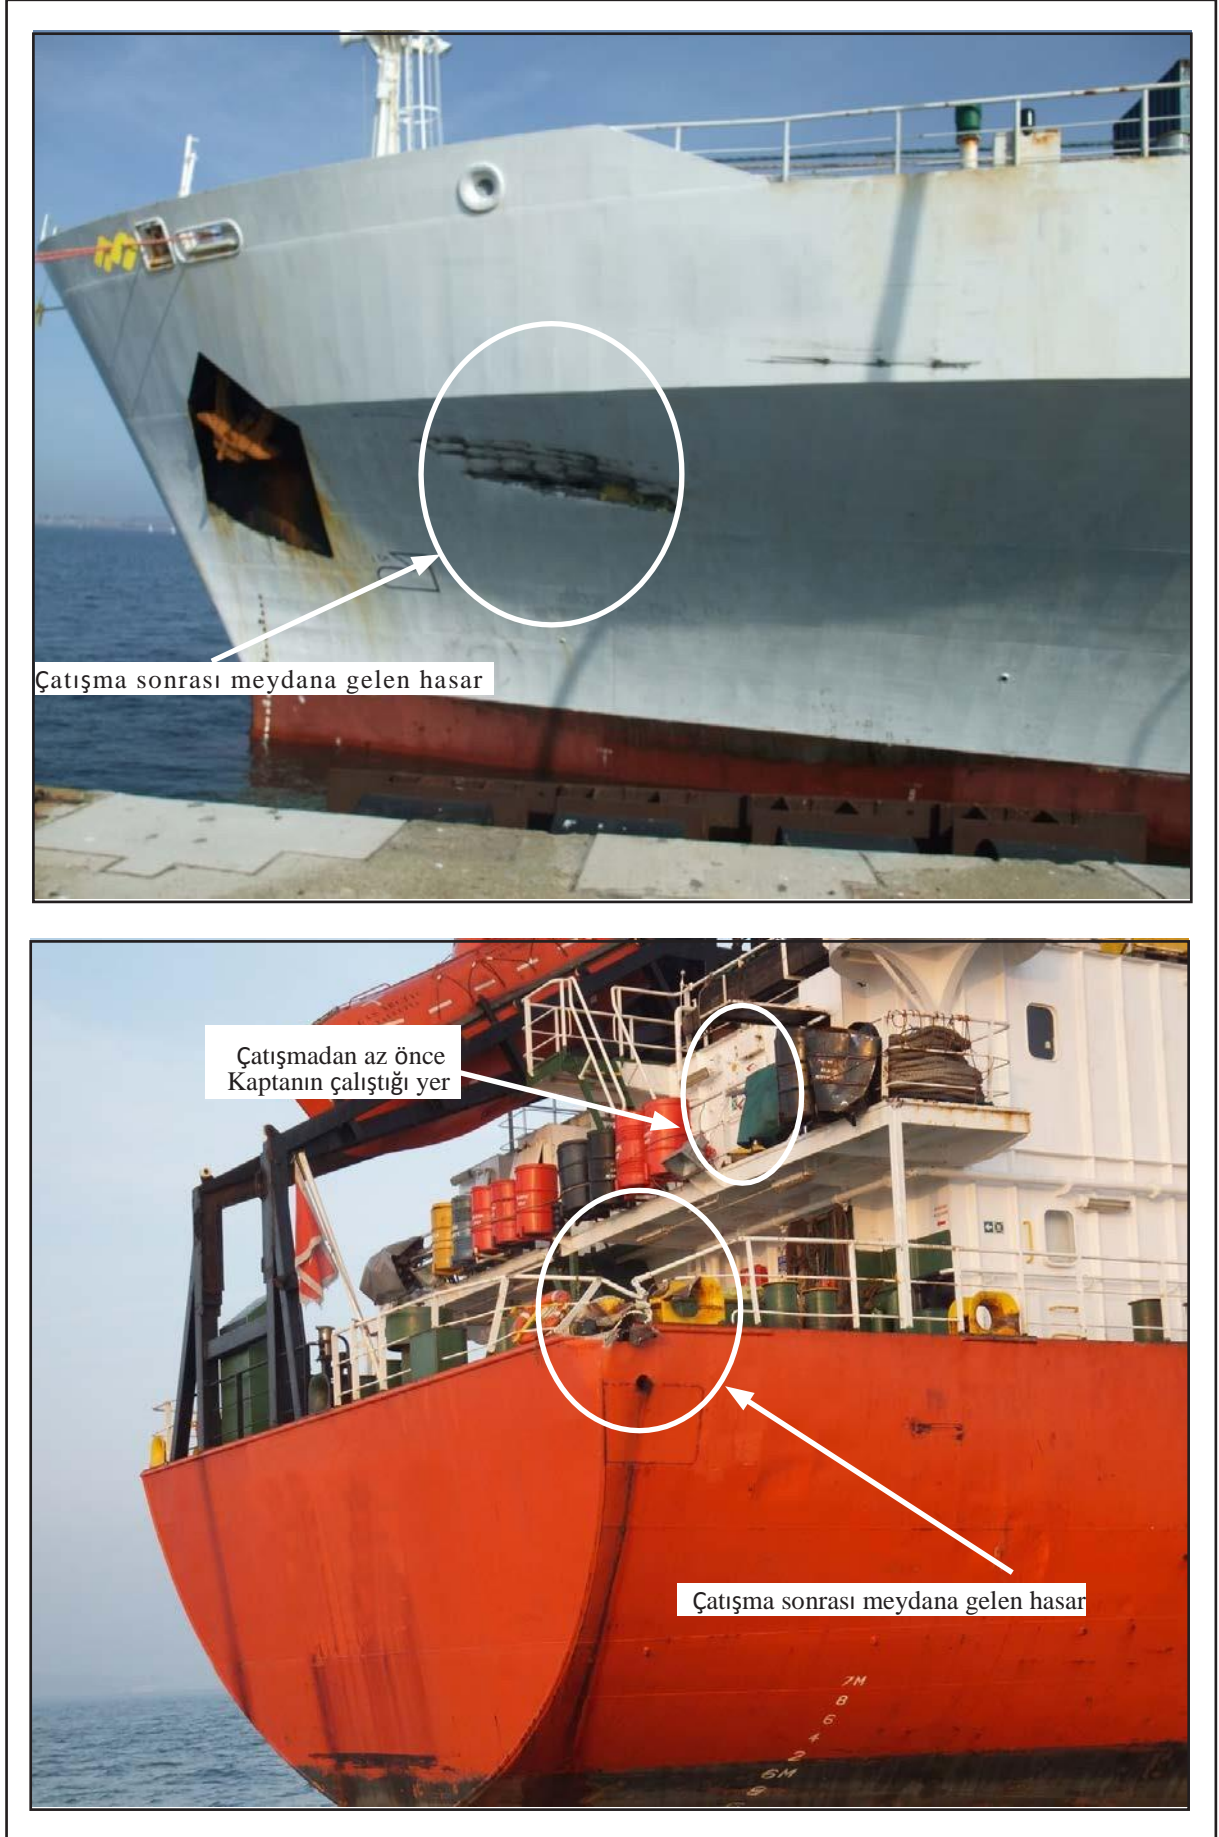
Figür 1: Çatışma sonrası gemilerde oluşan hasar.

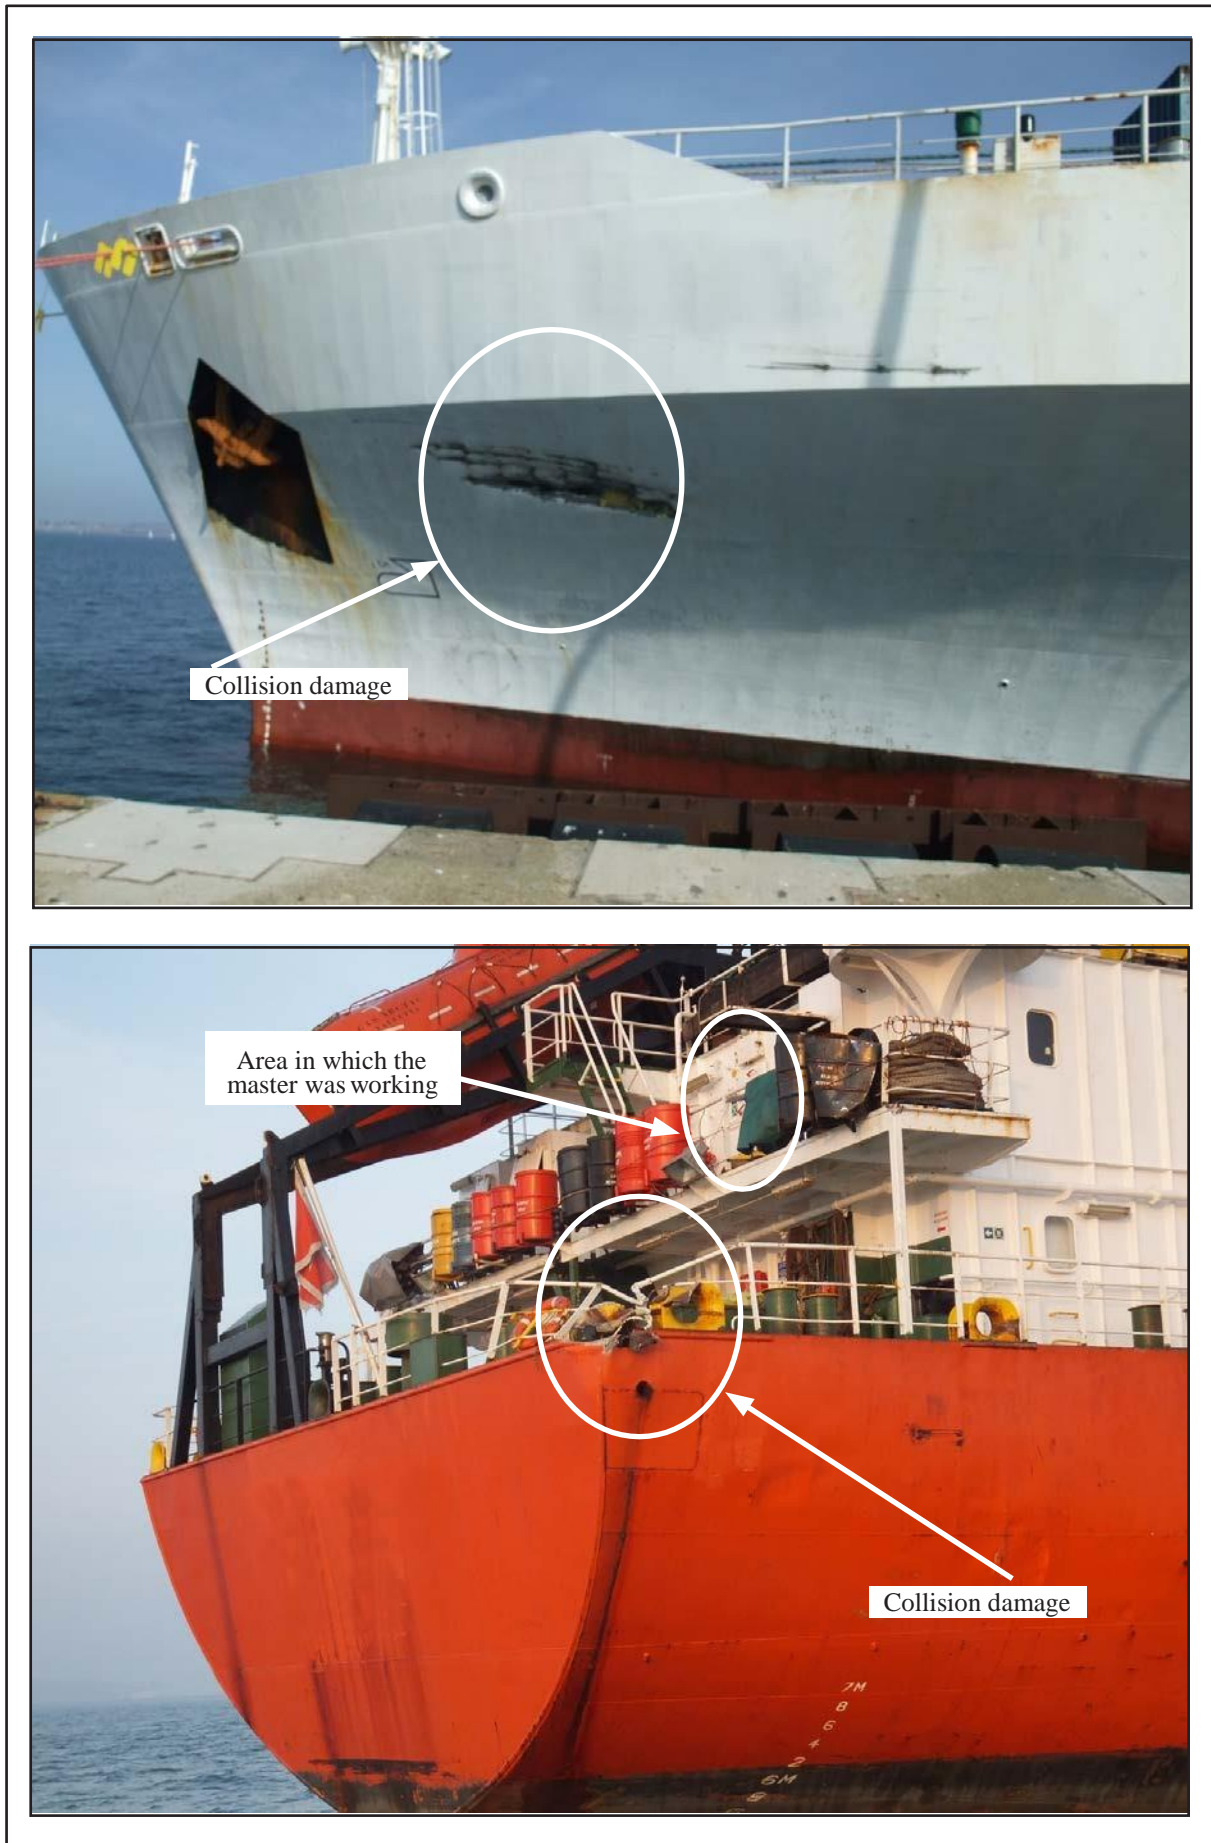
Figure 1: Damage to both vessels

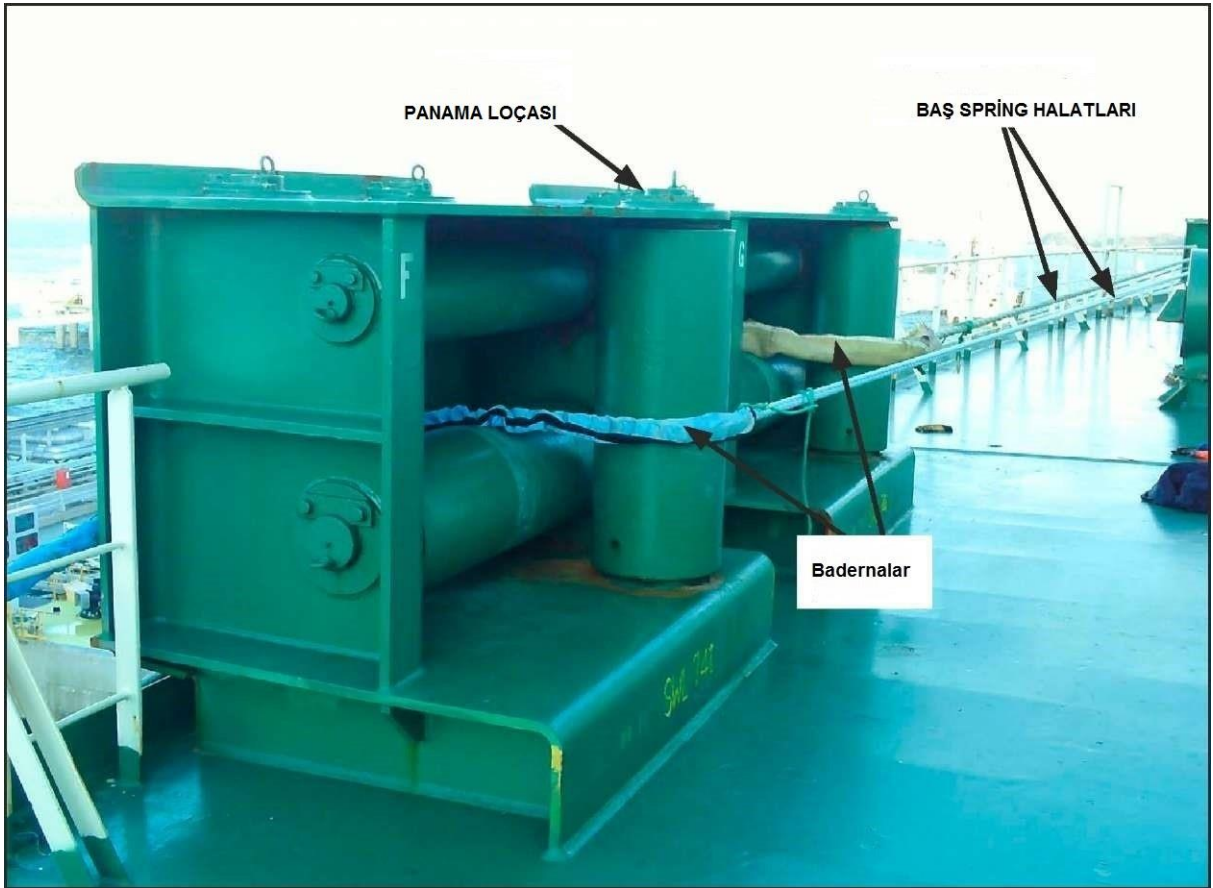
Figüre 2: İskele baş omuzluk kurtağzı

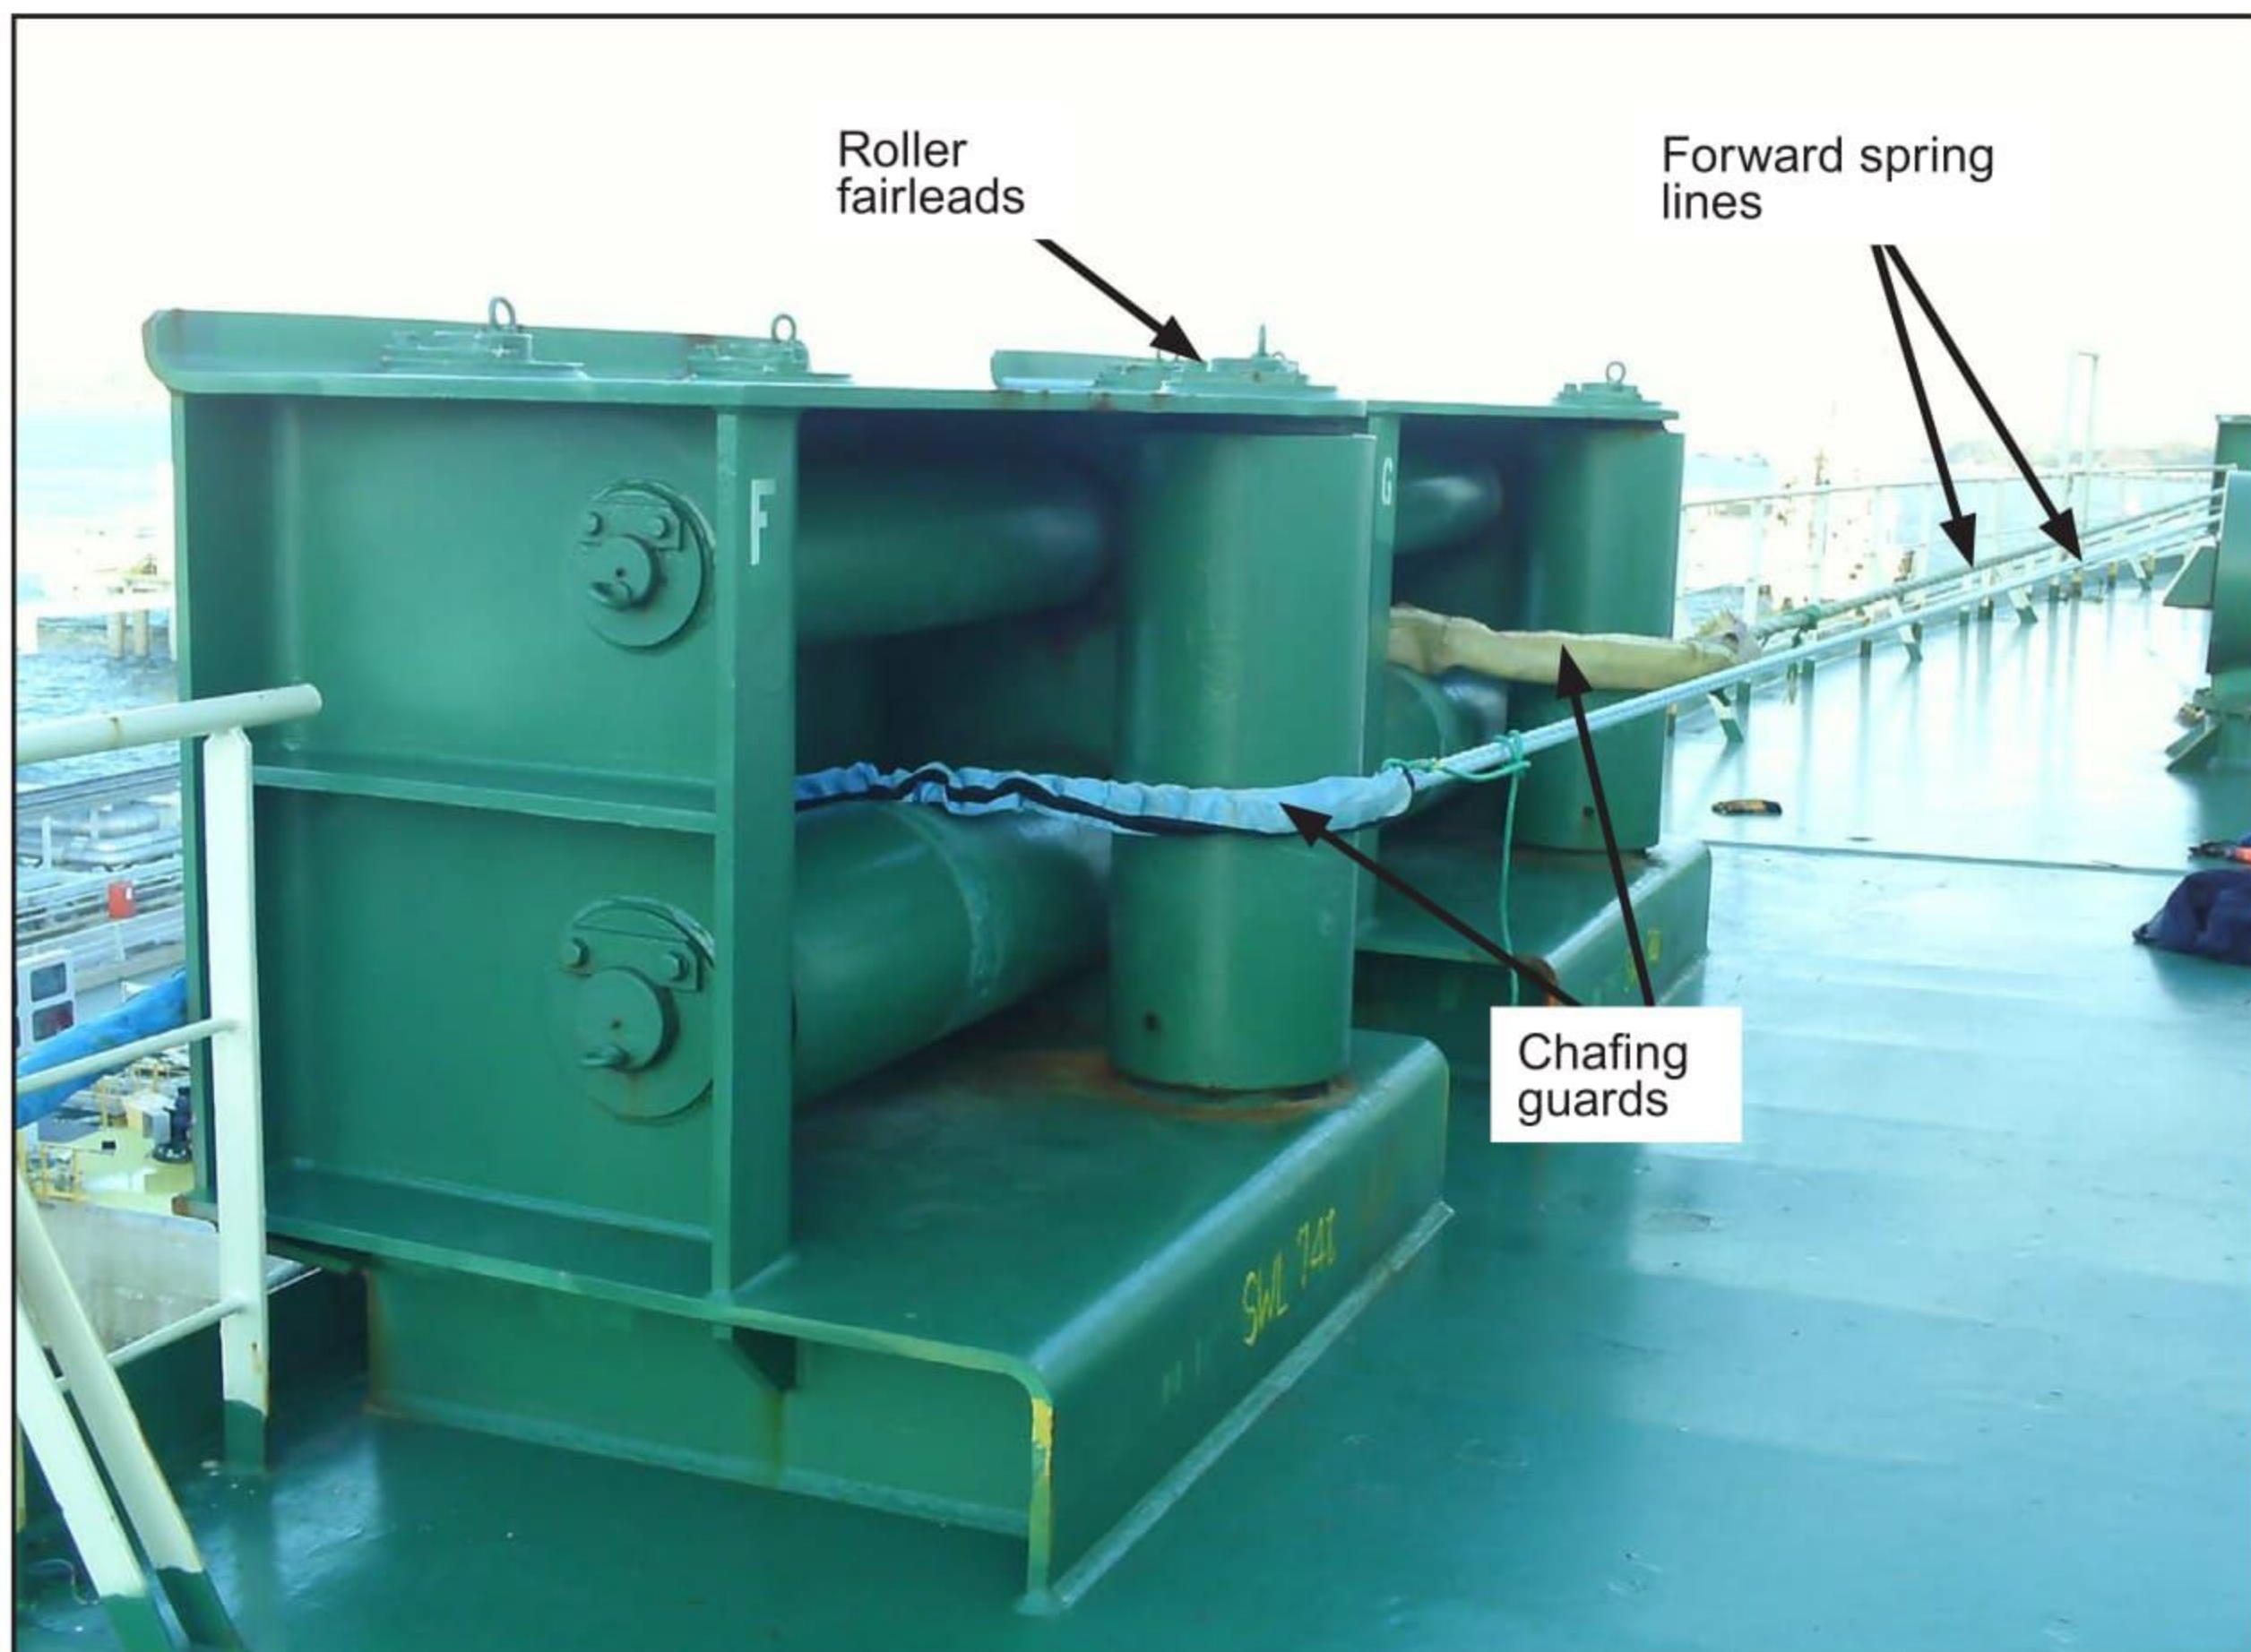
Figure 2: Port-shoulder roller fairlead

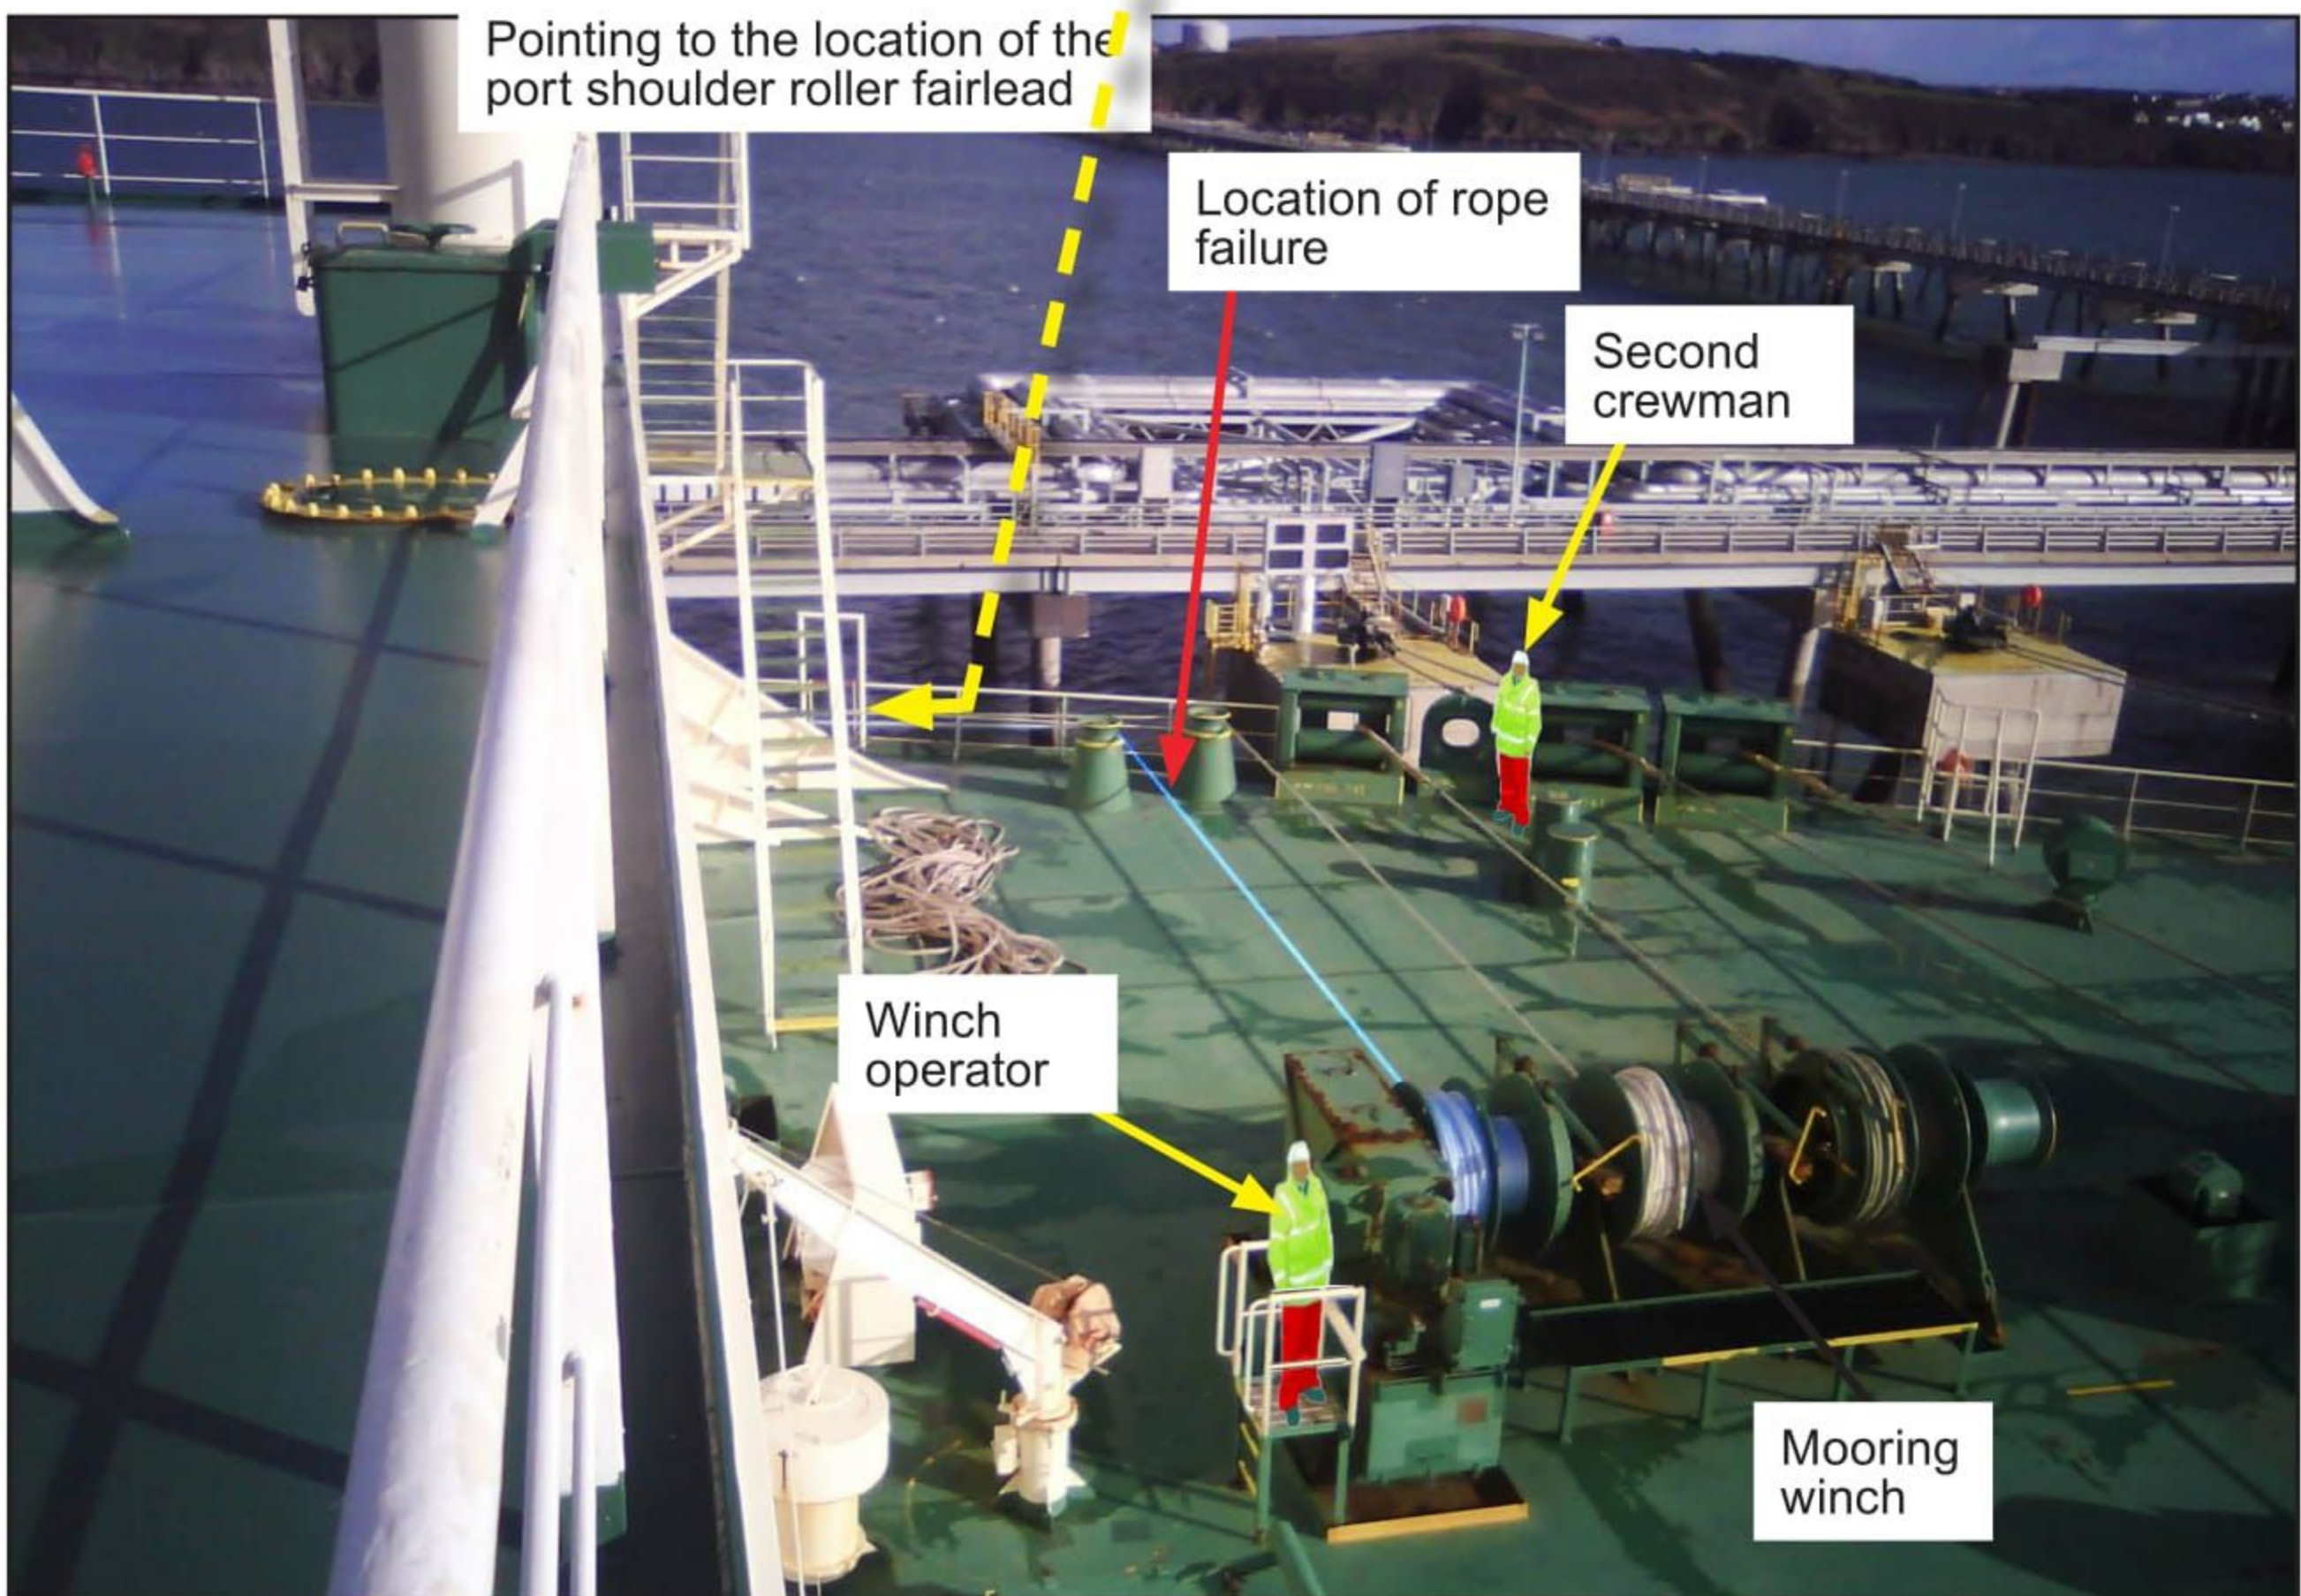
Figure 4: Port side forward mooring deck
