İNGİLTERE DENİZ KAZALARINI SORUŞTURMA BÜROSU
(MAIB) TARAFINDAN HAZIRLANAN DENİZ KAZALARI
RAPORLARI VE TÜRKÇE ÇEVİRİLERİ
2015-2017

Genel Yk gemisi **Daroja**
ile yakıt barcı **Erin Wood** arasında
İskoya'da Peterhead'in 4 deniz mili
gneydoęusunda meydana gelen
atıřma Kaza İnceleme Raporu

Report on the investigation of the collision
between the container ship ***Ever Smart***
and the oil tanker ***Alexandra 1***

SERIOUS MARINE CASUALTY REPORT NO 28/2015 DECEMBER 2015

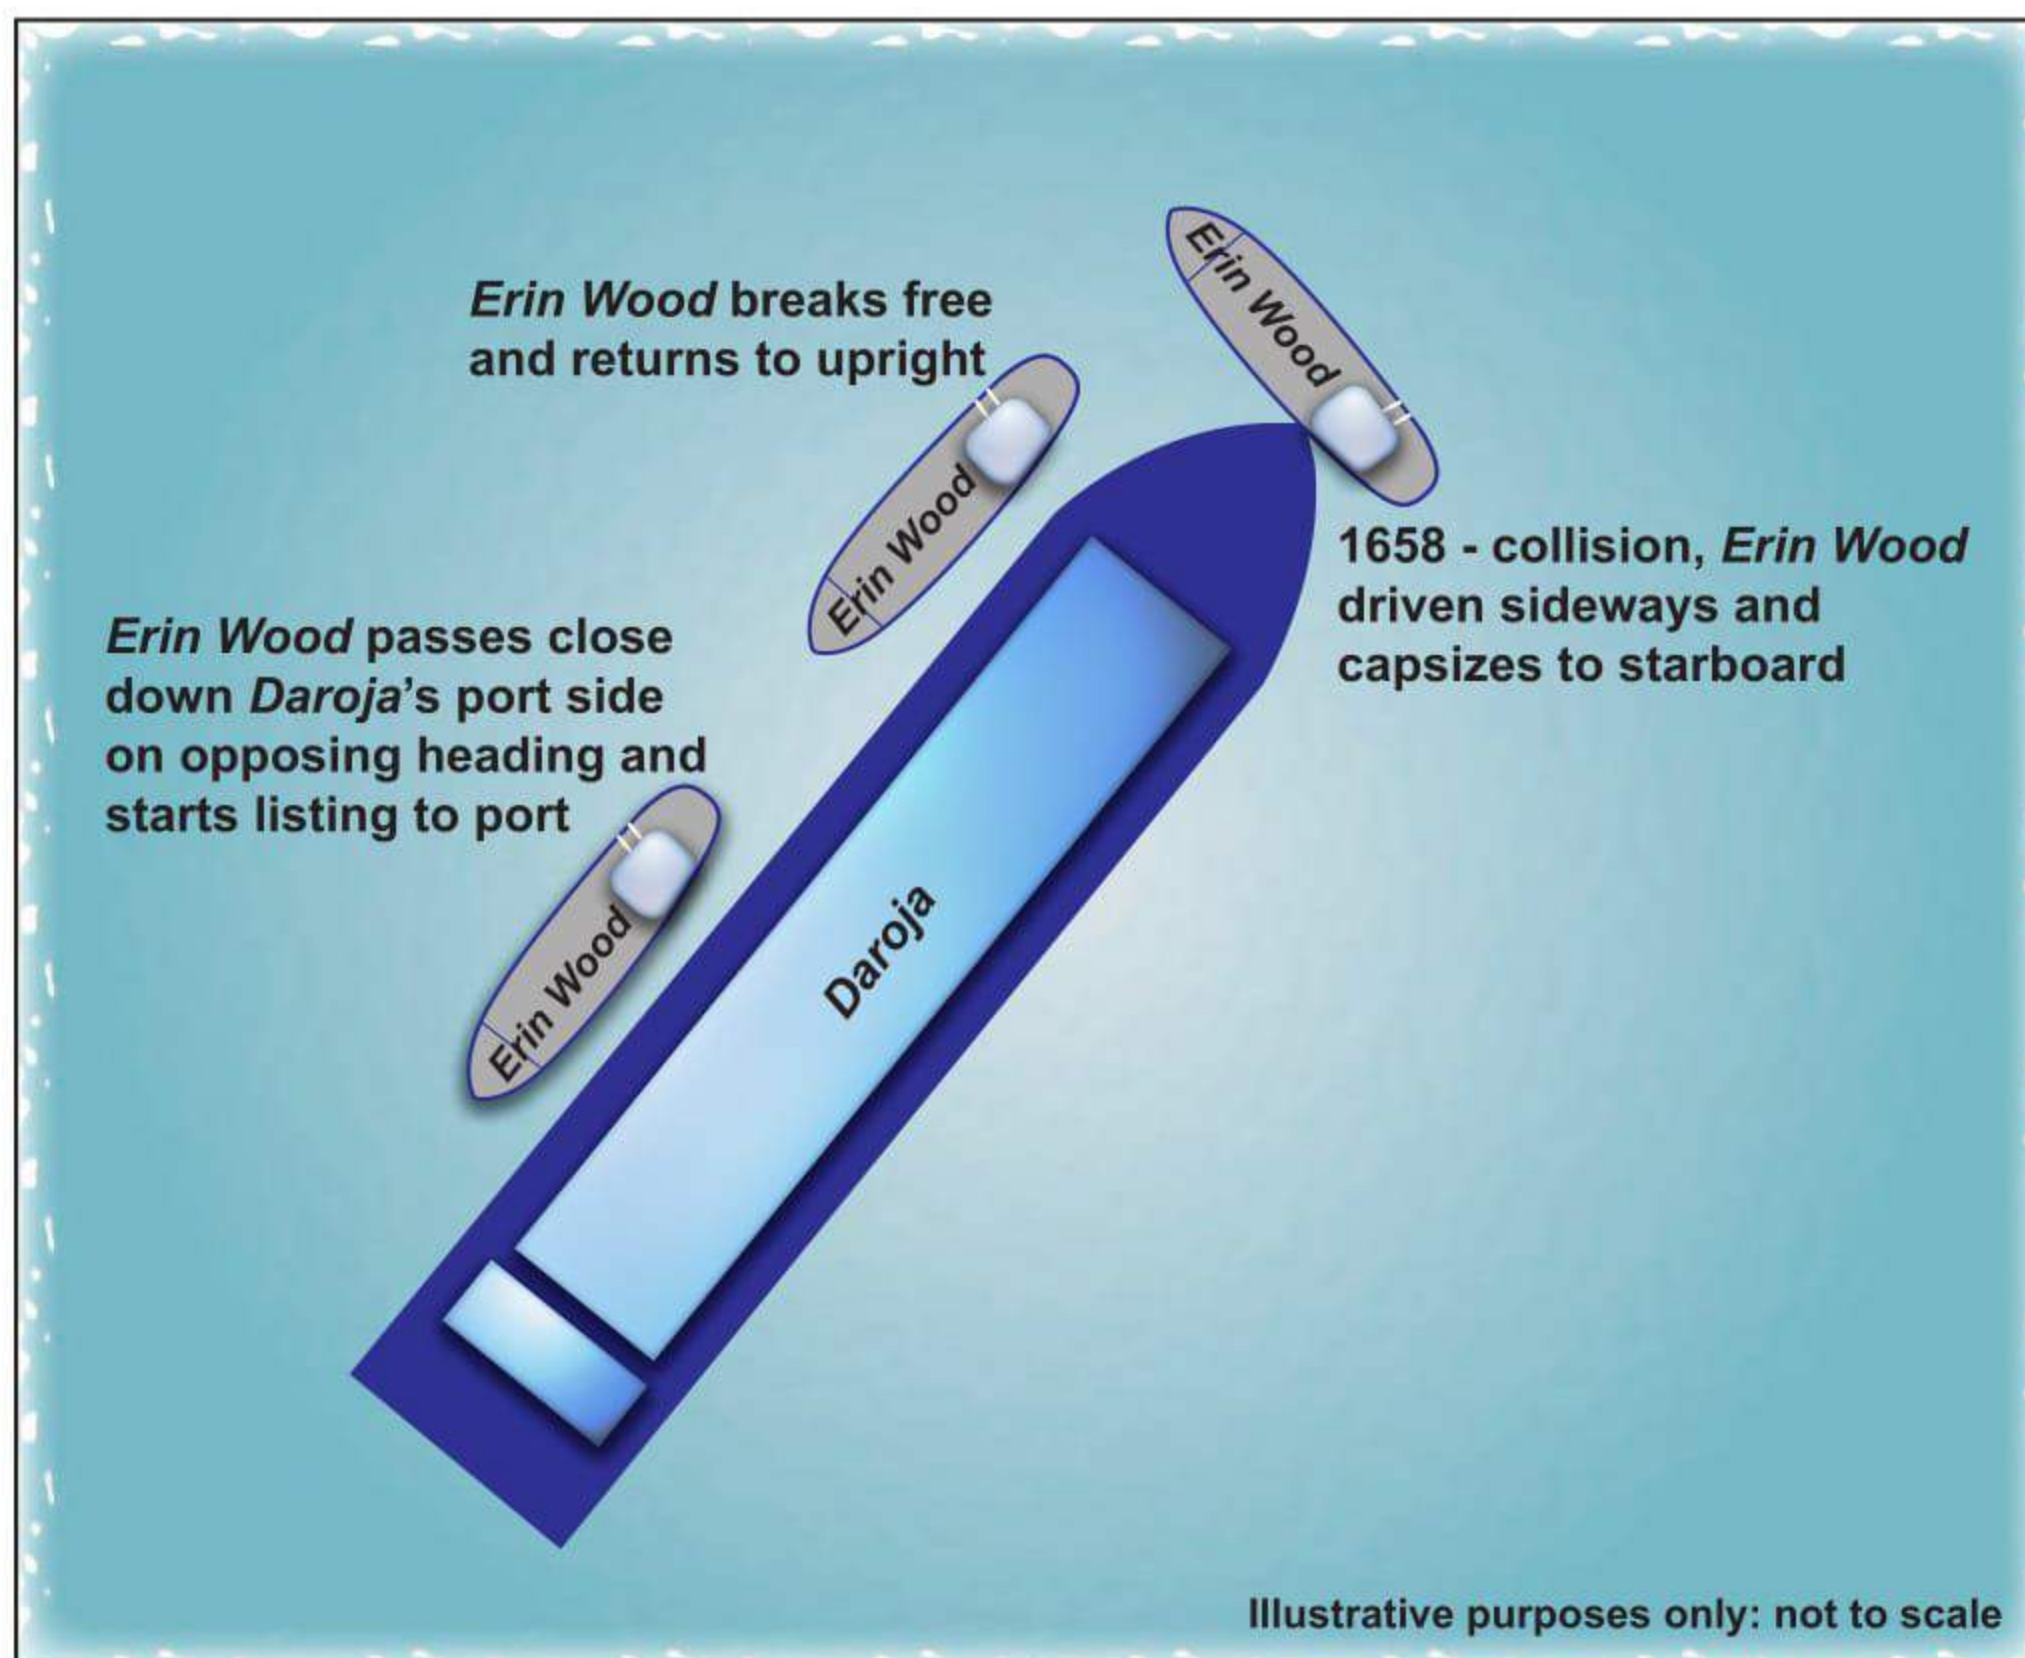
Figure 5: Schematic diagram of the collision sequence

At 1658, *Daroja's* bulbous bow struck *Erin Wood's* port side (**Figure 5**). The bunker barge became lodged under *Daroja's* bow and started being driven sideways; in an attempt to break his vessel free, *Erin Wood's* skipper immediately deselected the autopilot, applied maximum port rudder and put the engine to full ahead. Within seconds, *Erin Wood* heeled over 90° to starboard and seawater rushed into its bridge, accommodation areas and engine room through the vessel's open weathertight doors. The skipper escaped from the flooded bridge through an open window; meanwhile, the deckhand, who was in the mess room, was fully submerged in seawater.

After about 15 seconds, *Erin Wood* broke free, rolled back upright and passed down *Daroja*'s port side on an opposing heading (**Figure 5**). As *Erin Wood* came upright, the skipper found himself clinging to the bridge roof. The deckhand was washed out of the mess room and over the ship's side as the floodwater rushed back out through the open door. The deckhand grabbed hold of the top edge of the bulwark to prevent himself being swept completely overboard. When the rush subsided, the deckhand was able to climb back over the bulwark onto the vessel's upper deck.

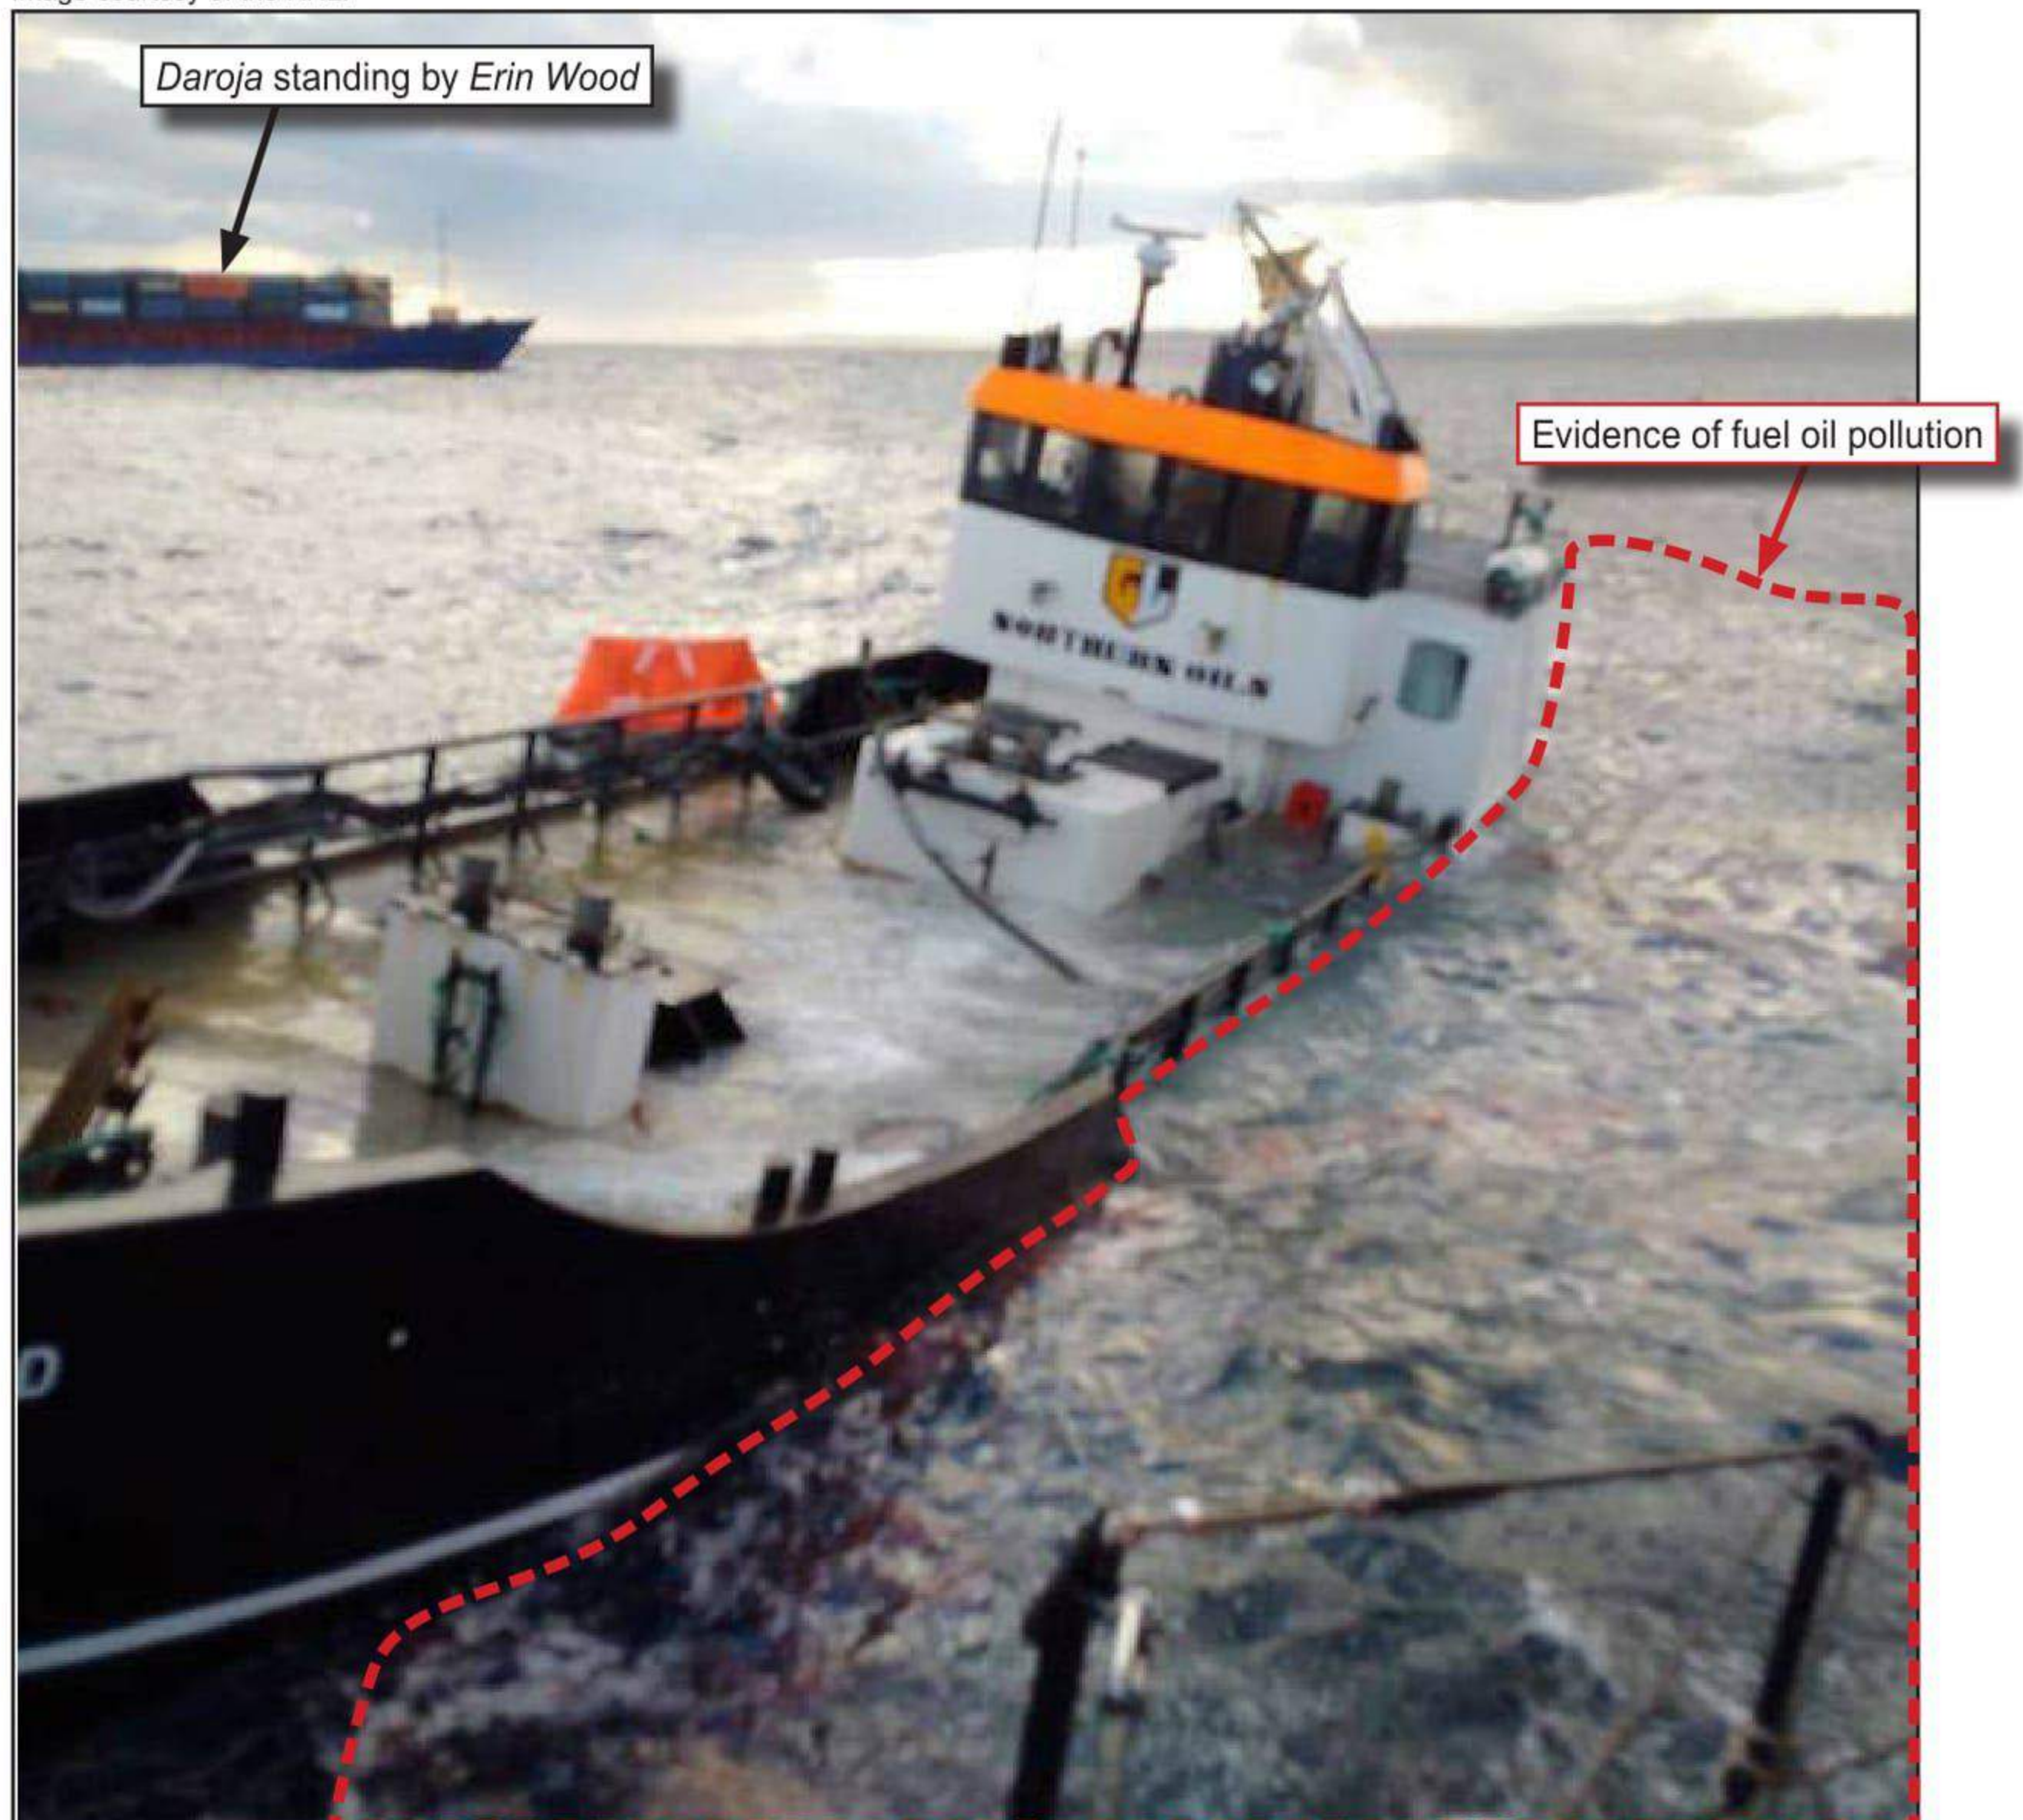
Figure 6: *Erin Wood* after the collision as seen from the Peterhead lifeboat, including evidence of fuel cargo pollution

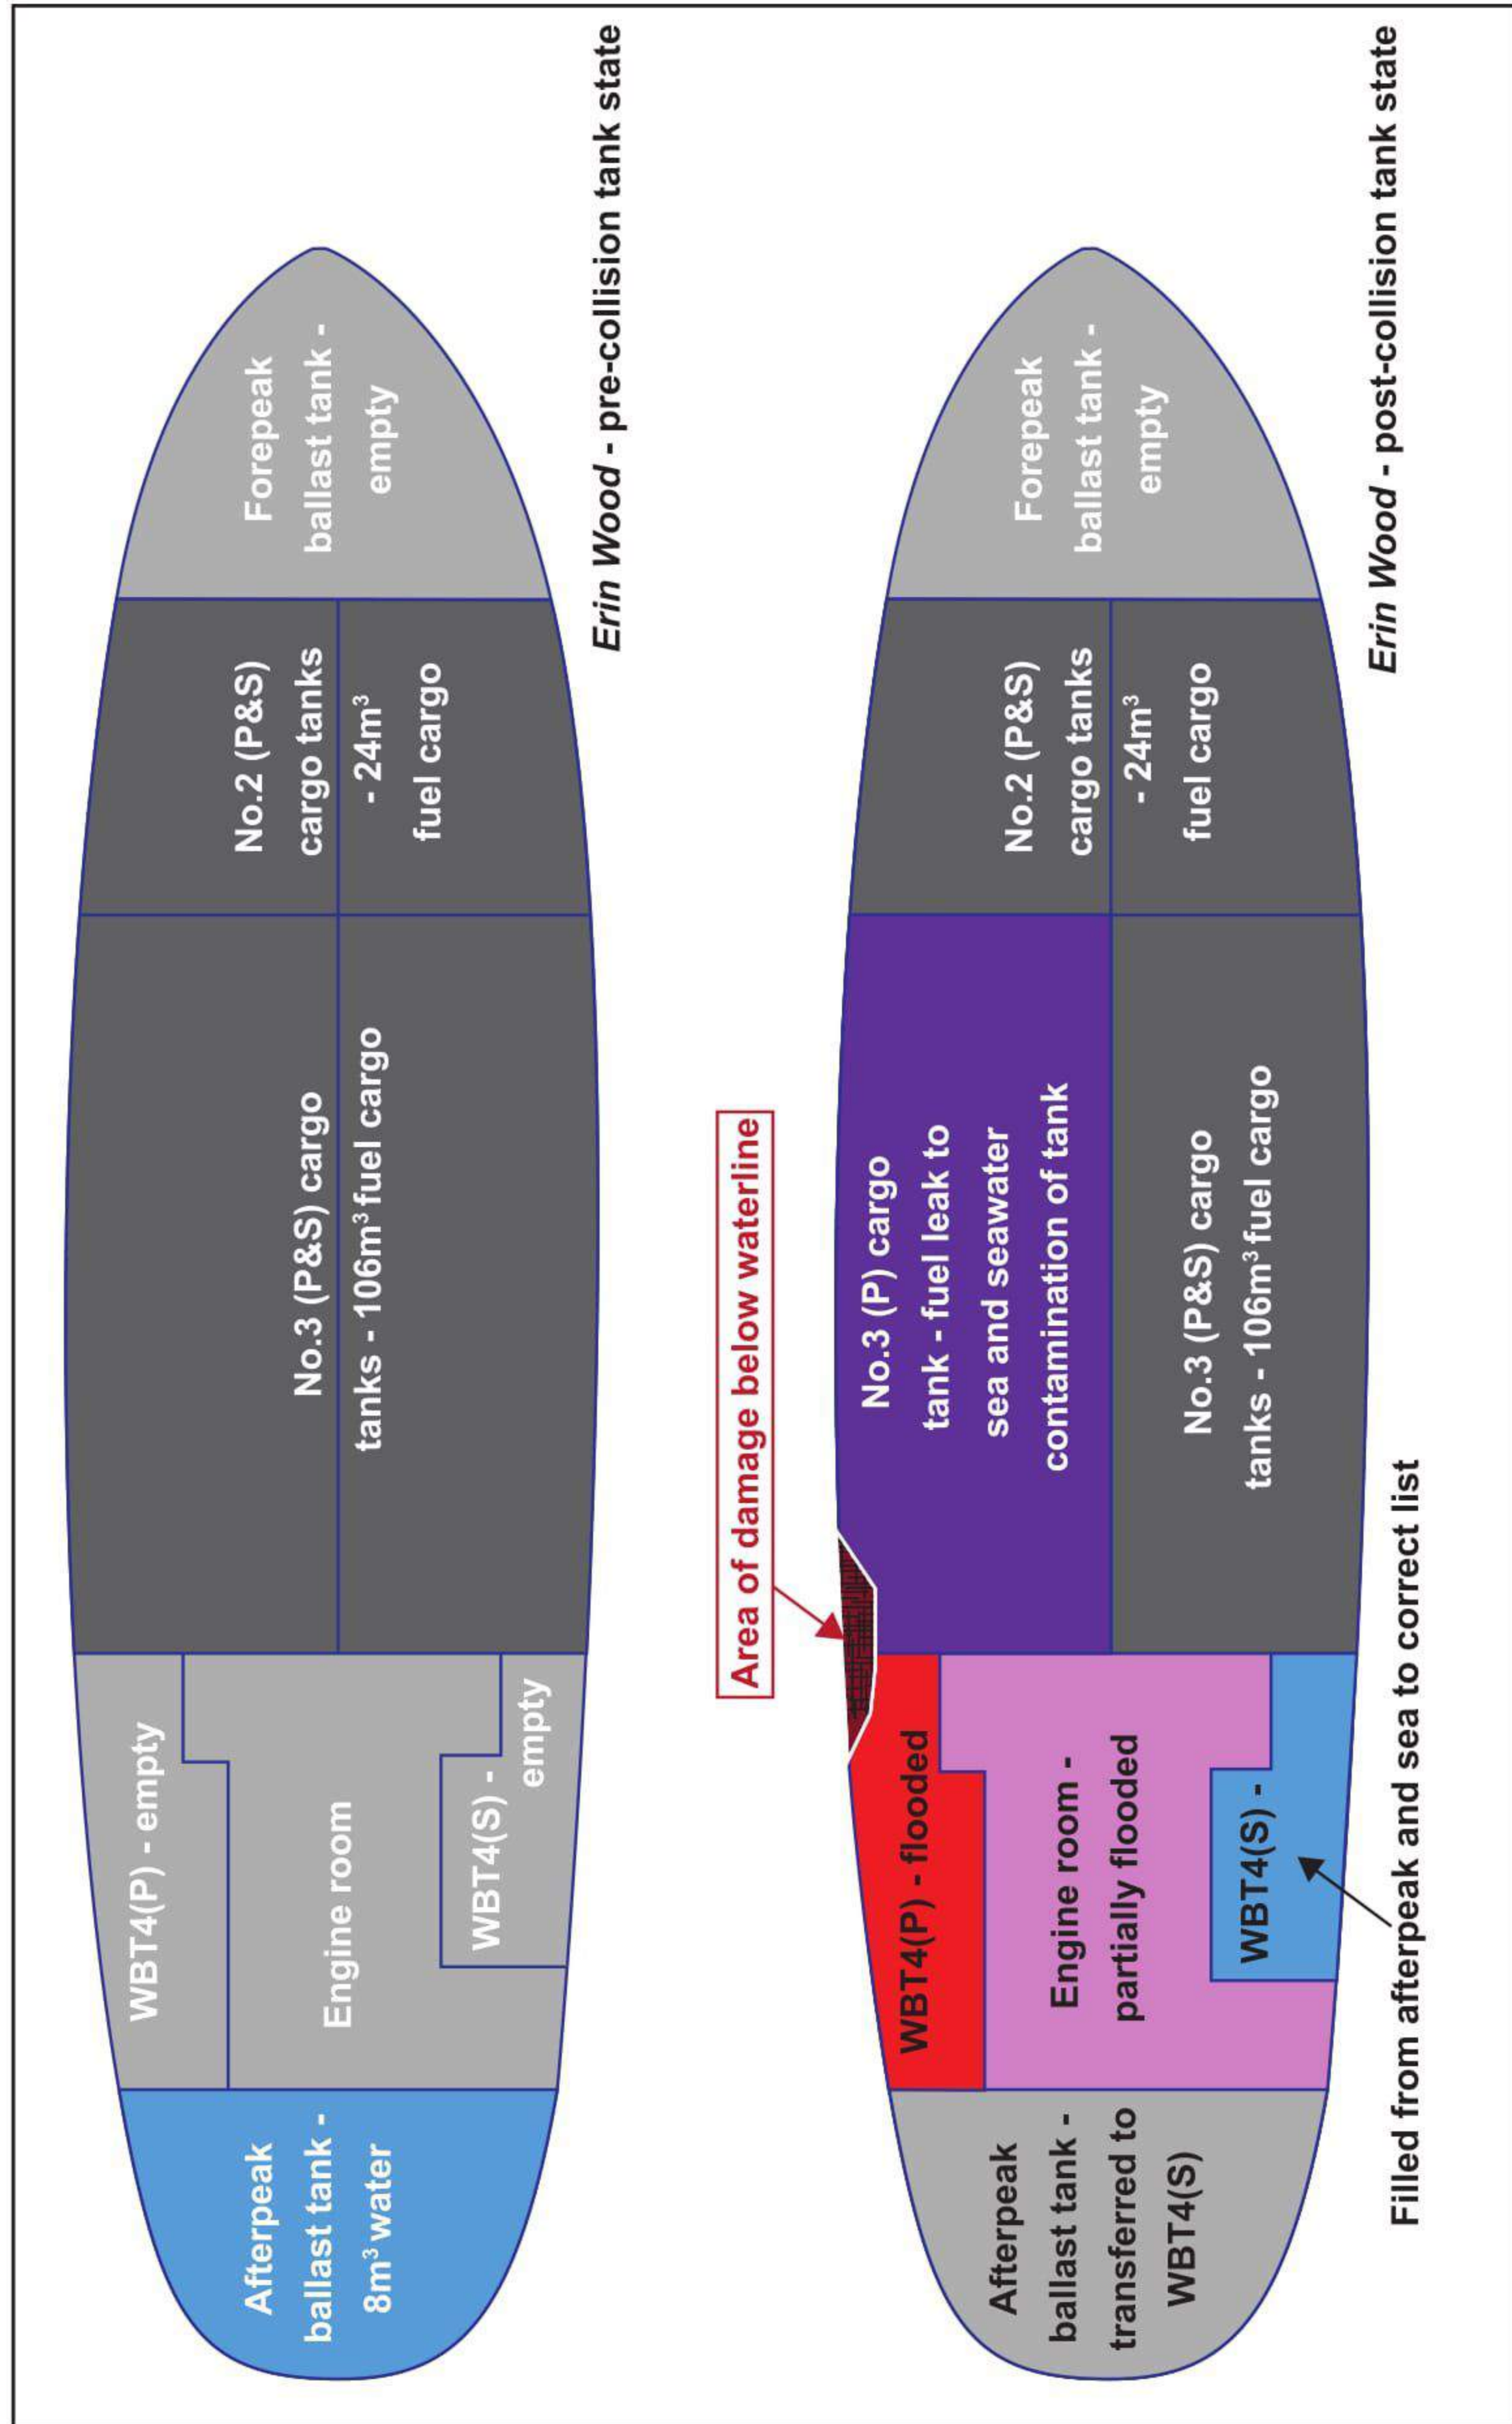
engine room and accommodation space. Once the majority of the floodwater had been pumped out of the engine room, *Erin Wood's* skipper turned his attention to addressing the vessel's list to port. This was corrected by pumping 11t of seawater into No.4 starboard WBT: 8t from the after peak tank and 3t from the sea (**Figure 7**).

Figure 7: *Erin Wood* – general arrangements of tanks illustrating contents before and after collision

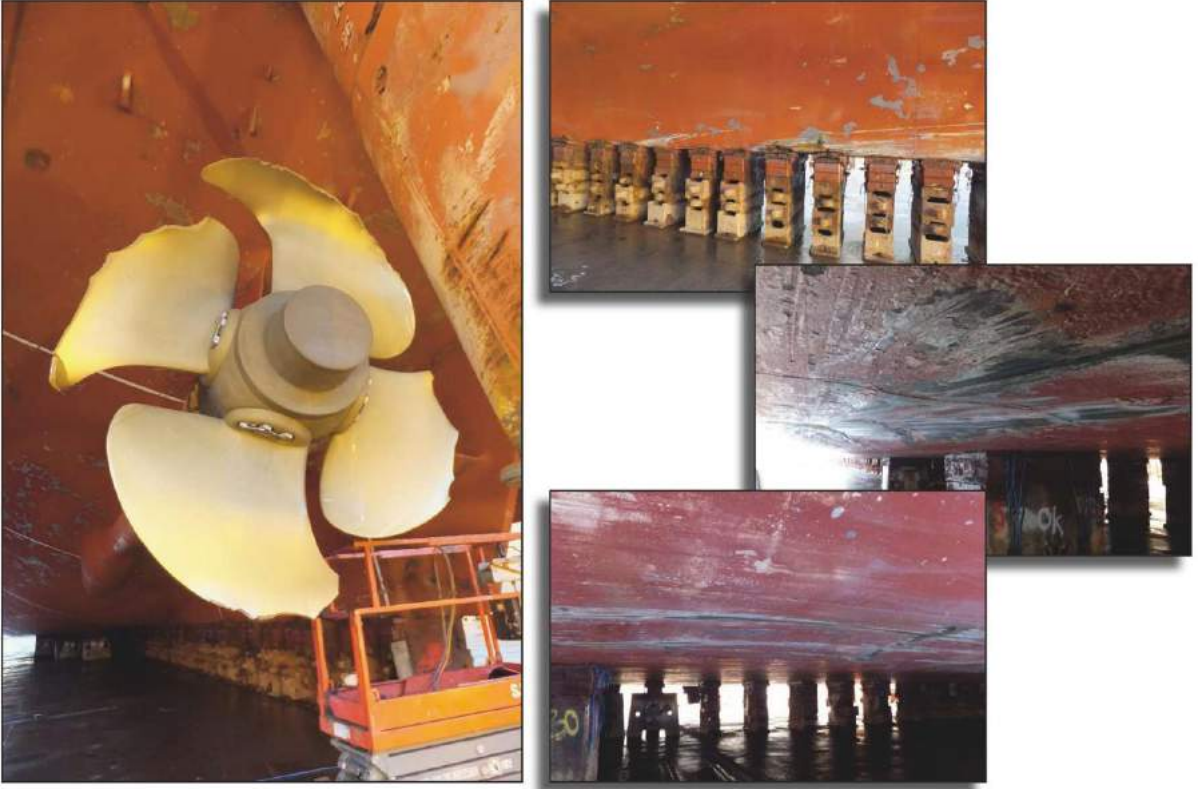
12 Mayıs ‘ da **Saat 18:24’de** Hamburg Belfast’a vardı. Geminin Sualtı sürveyi tamamlandı. Sürvey neticesinde meydana gelen hasarın önemli boyutta olabileceği ancak sudaki kısıtlı bir görüşle yapılan değerlendirmenin hasarın tam anlamıyla hangi boyutta olduğunun belirlenmesine imkan vermediği düşünülerek Geminin Klas Kuruluşu (DNV GL) ve V.Ships ve Hamburg Cruise SA temsilcileri, geminin Belfast’da Tersaneye alınmasına karar verdi. Havuzda geminin iskele pervanesi, şaftı ve iskele sevk yardımcı sistemlerinde büyük hasar olduğu görüldü(Resim: 9)

Resim 9 : Tekne ve pervane hasarı fotoğrafları.

13 Mayıs, (Det Norske Veritas Germanischer - DNV GL) Loyd sürveyörü Hamburg gemisinin geçici tamir işlemleri için Belfast’da kalacağını bildirdi. Bunun sonucunda Yolcu gemisinin seferi iptal edildi ve aynı gün yolcular tahliye edildi. Hamburg gemisi Belfast’daki tersanede 30 Mayıs’a kadar kaldı. Sonrasında da asıl tamir işlemlerini gerçekleştirmek tek seferlik emniyet sertifikasıyla Bremerhaven’a doğru yola çıktı. Hamburg gemisi 10 Ağustos 2015 tarihinde hizmetine geri döndü.

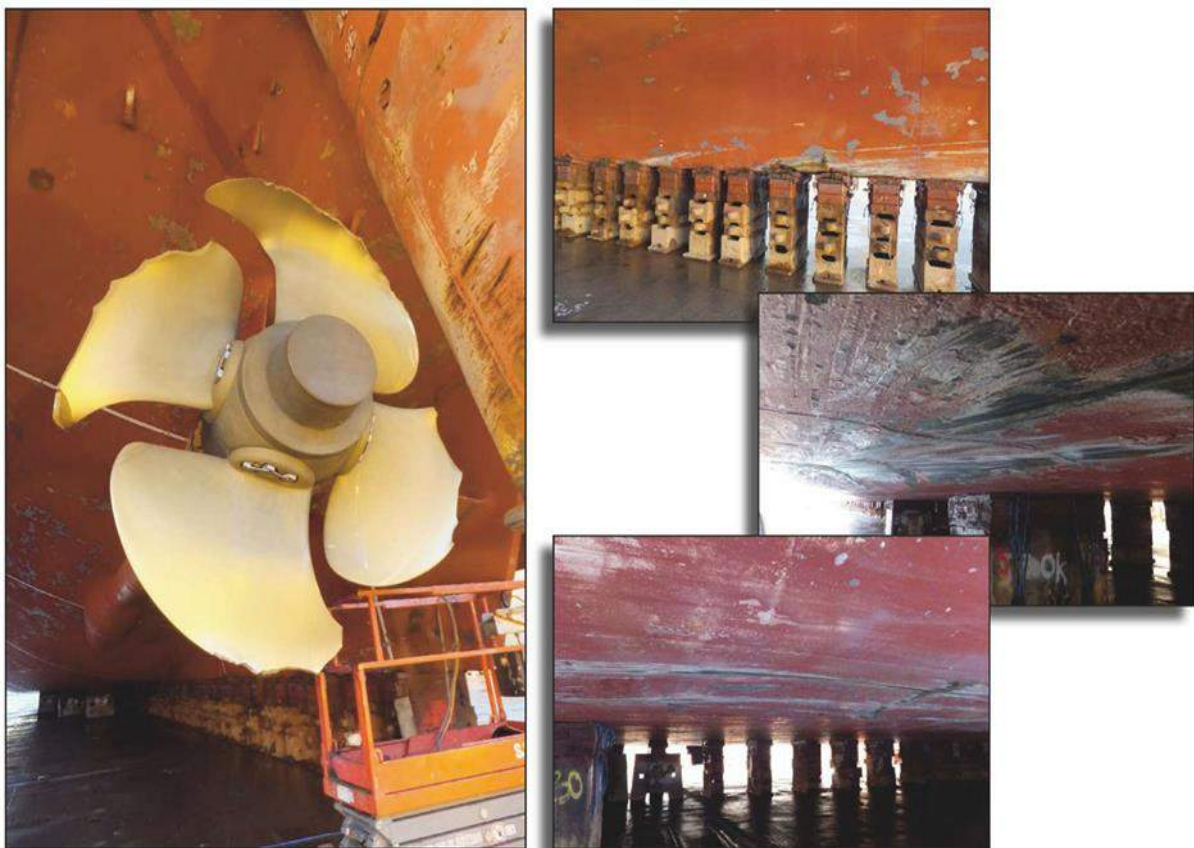
At 1824 on 12 May Hamburg arrived at Belfast and an underwater inspection was completed. This indicated that the damage attributed to the grounding appeared to be substantial but, due to the poor water visibility, the exact extent of damage could not be ascertained. The surveyor from the vessel's classification society, Det Norske Veritas Germanischer Lloyd (DNV GL), and representatives from V.Ships and HCSA agreed that the cruise ship needed to be dry docked in Belfast. Later that day, the cruise ship entered the dry dock, where significant damage to the port propeller, port propeller shaft, port propulsion auxiliary equipment, port rudder/rudder stock and hull were identified (Figure 9).

On 13 May, the DNV GL surveyor directed that Hamburg should remain in Belfast for temporary repairs. Consequently, the remainder of the cruise was cancelled and passengers were repatriated from the vessel that day. Hamburg remained in dry dock at Belfast until 30 May, when the cruise ship sailed under a single voyage safety certificate to Bremerhaven for permanent repairs. Hamburg returned to service on 10 August 2015.

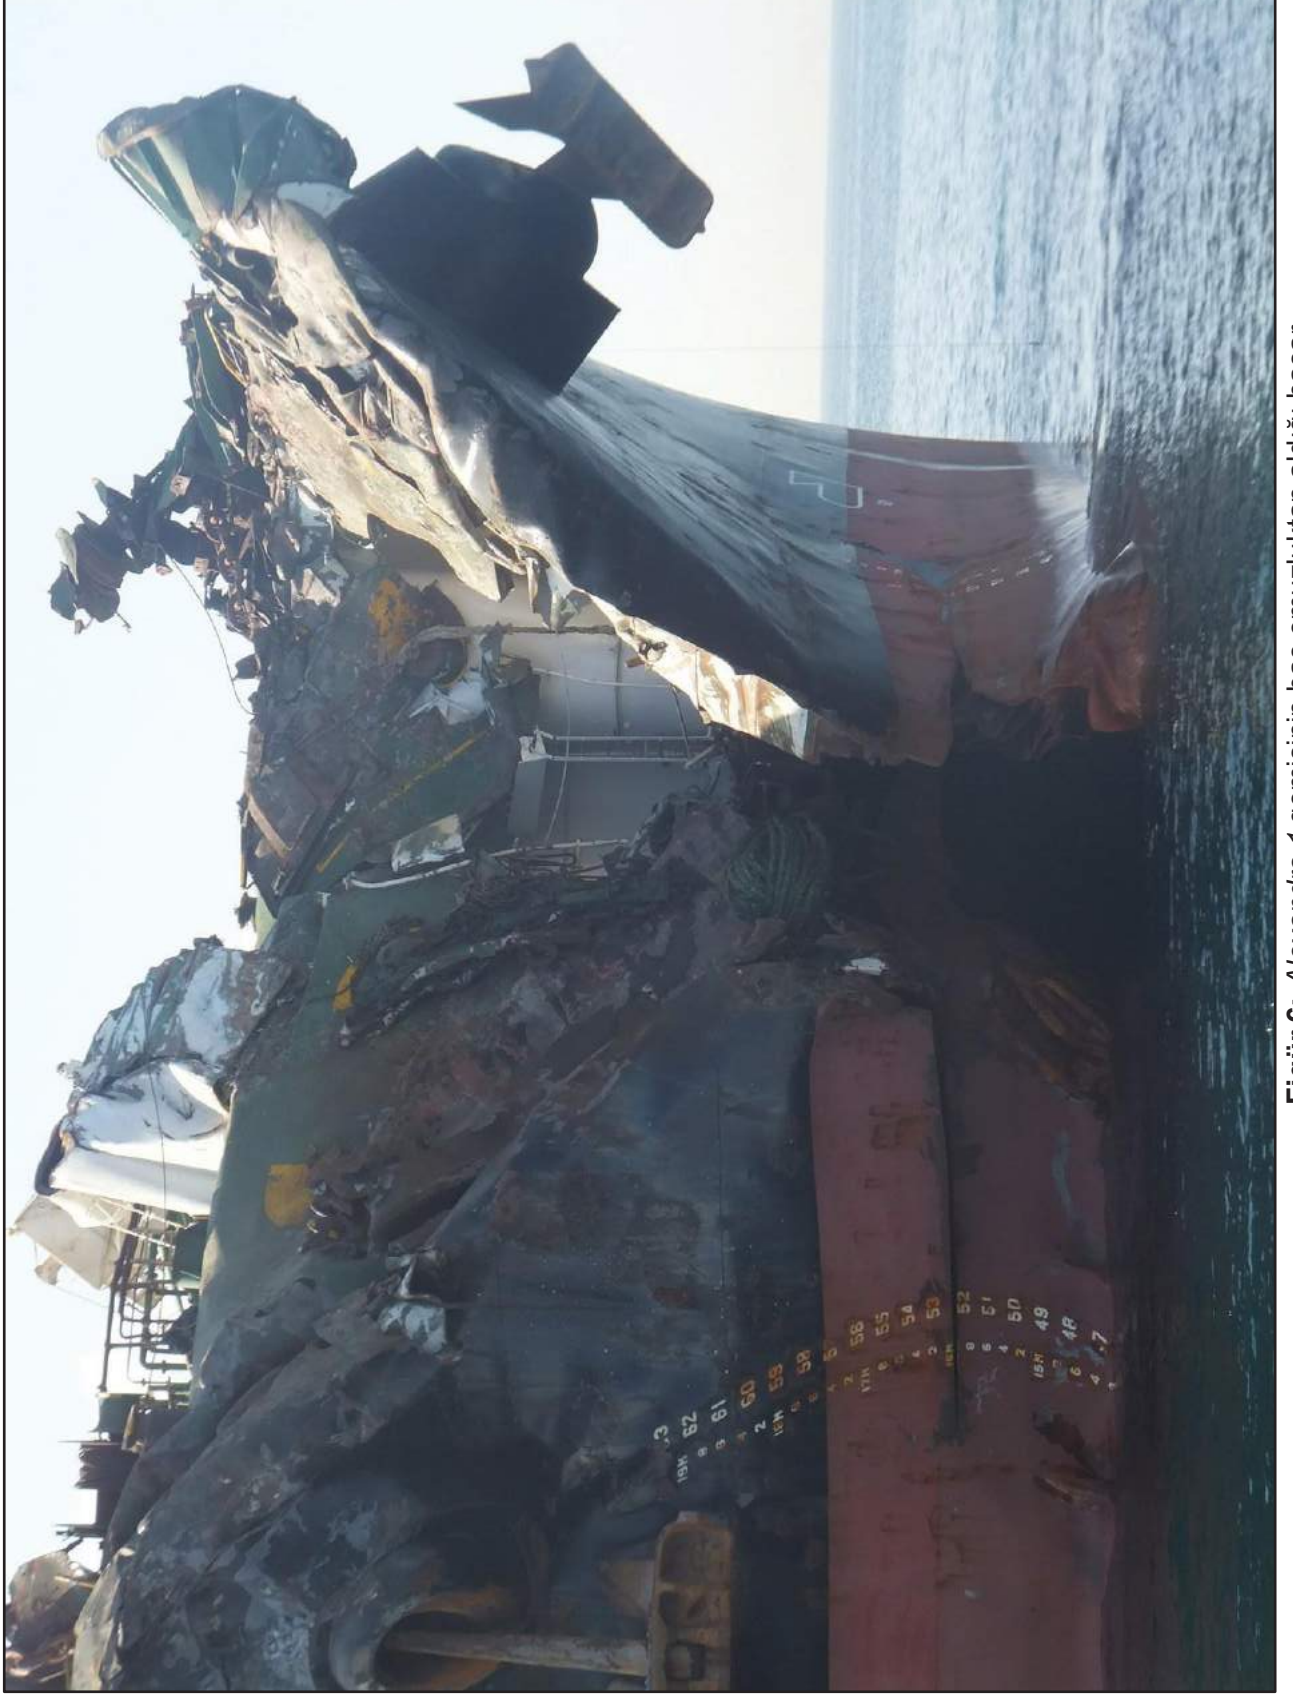
Figür 6: Alexandra 1 gemisinin baş omuzluktan aldığı hasar.

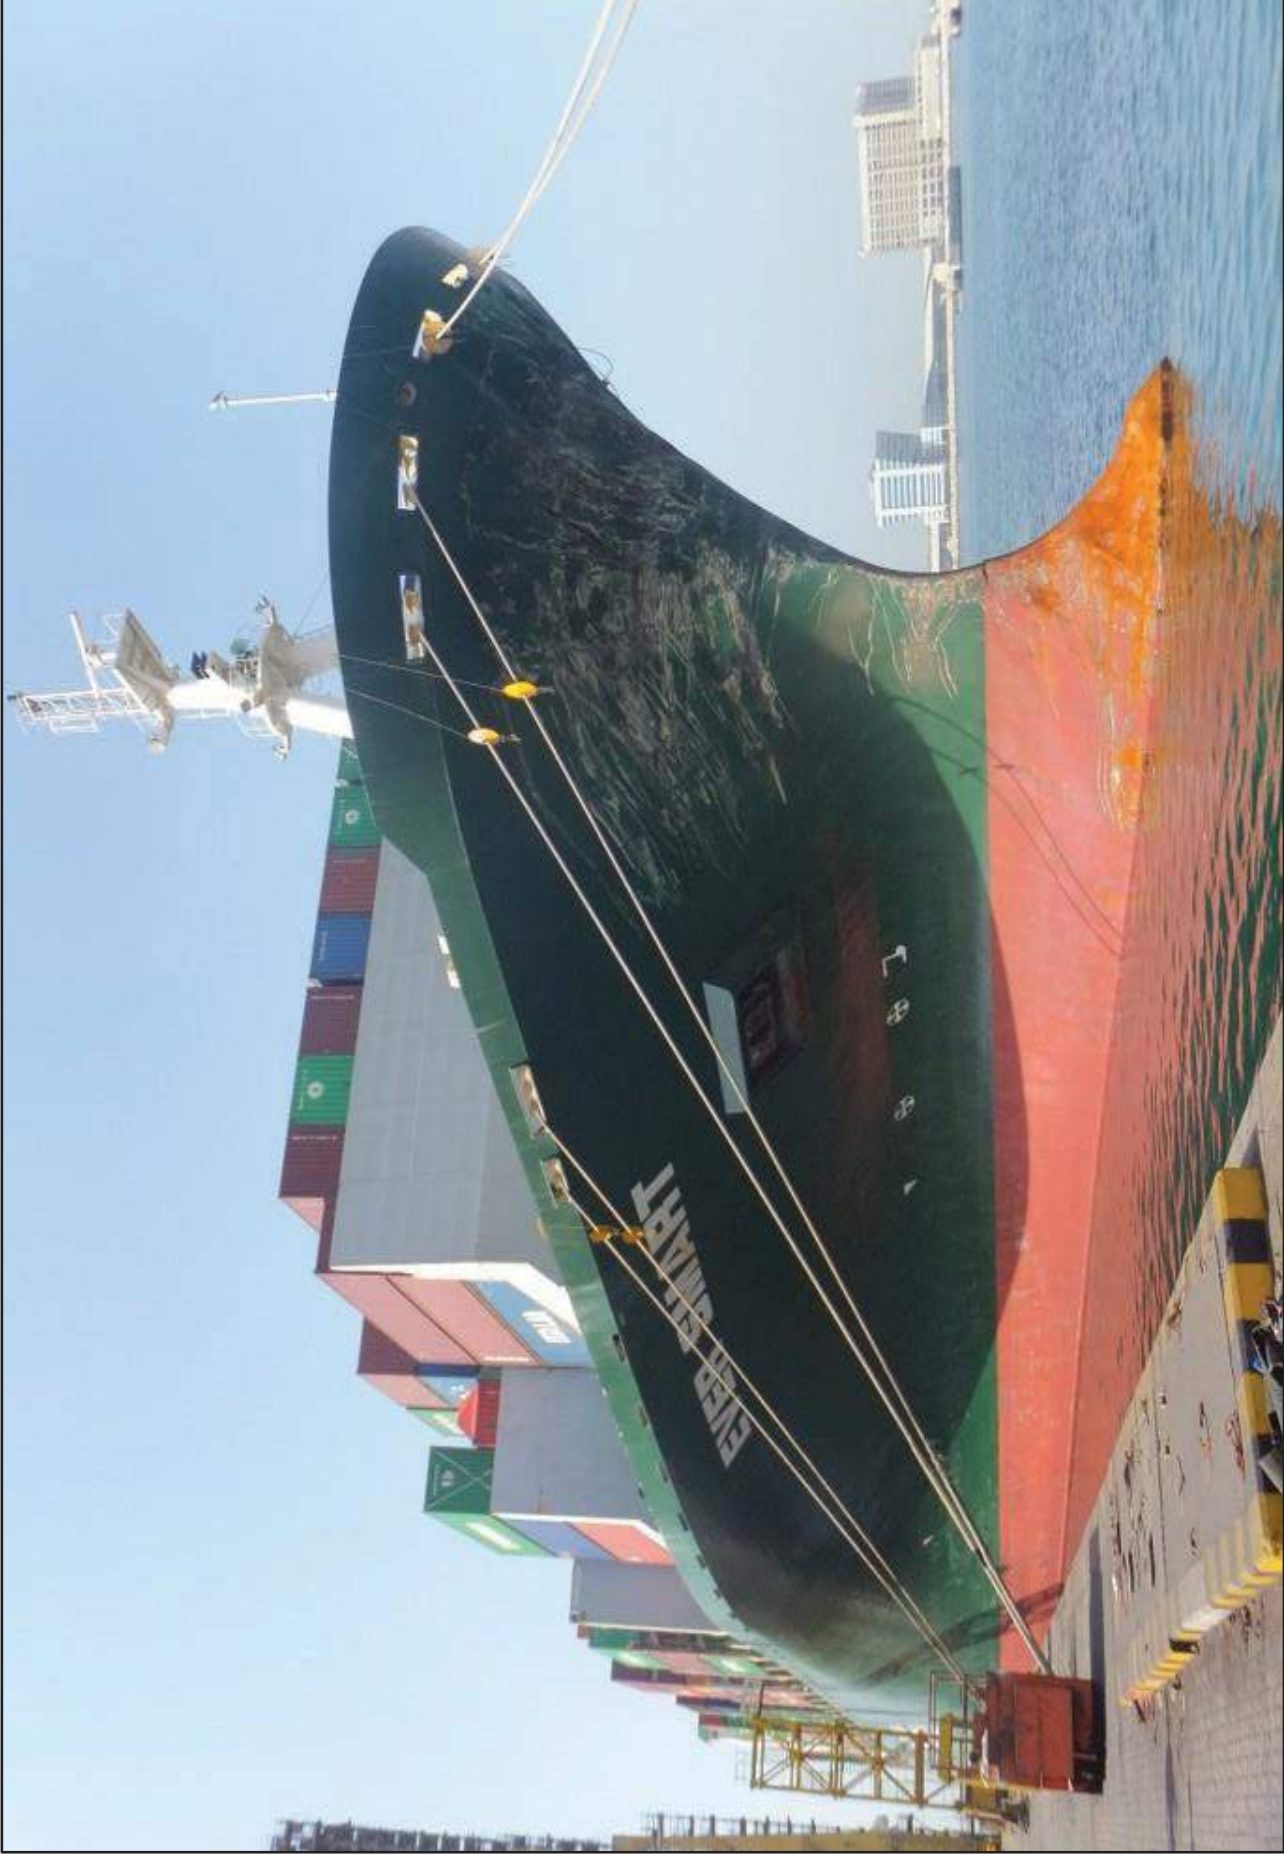
Figür 7: Ever Smart gemisinin baş omuzluktan aldığı hasar.

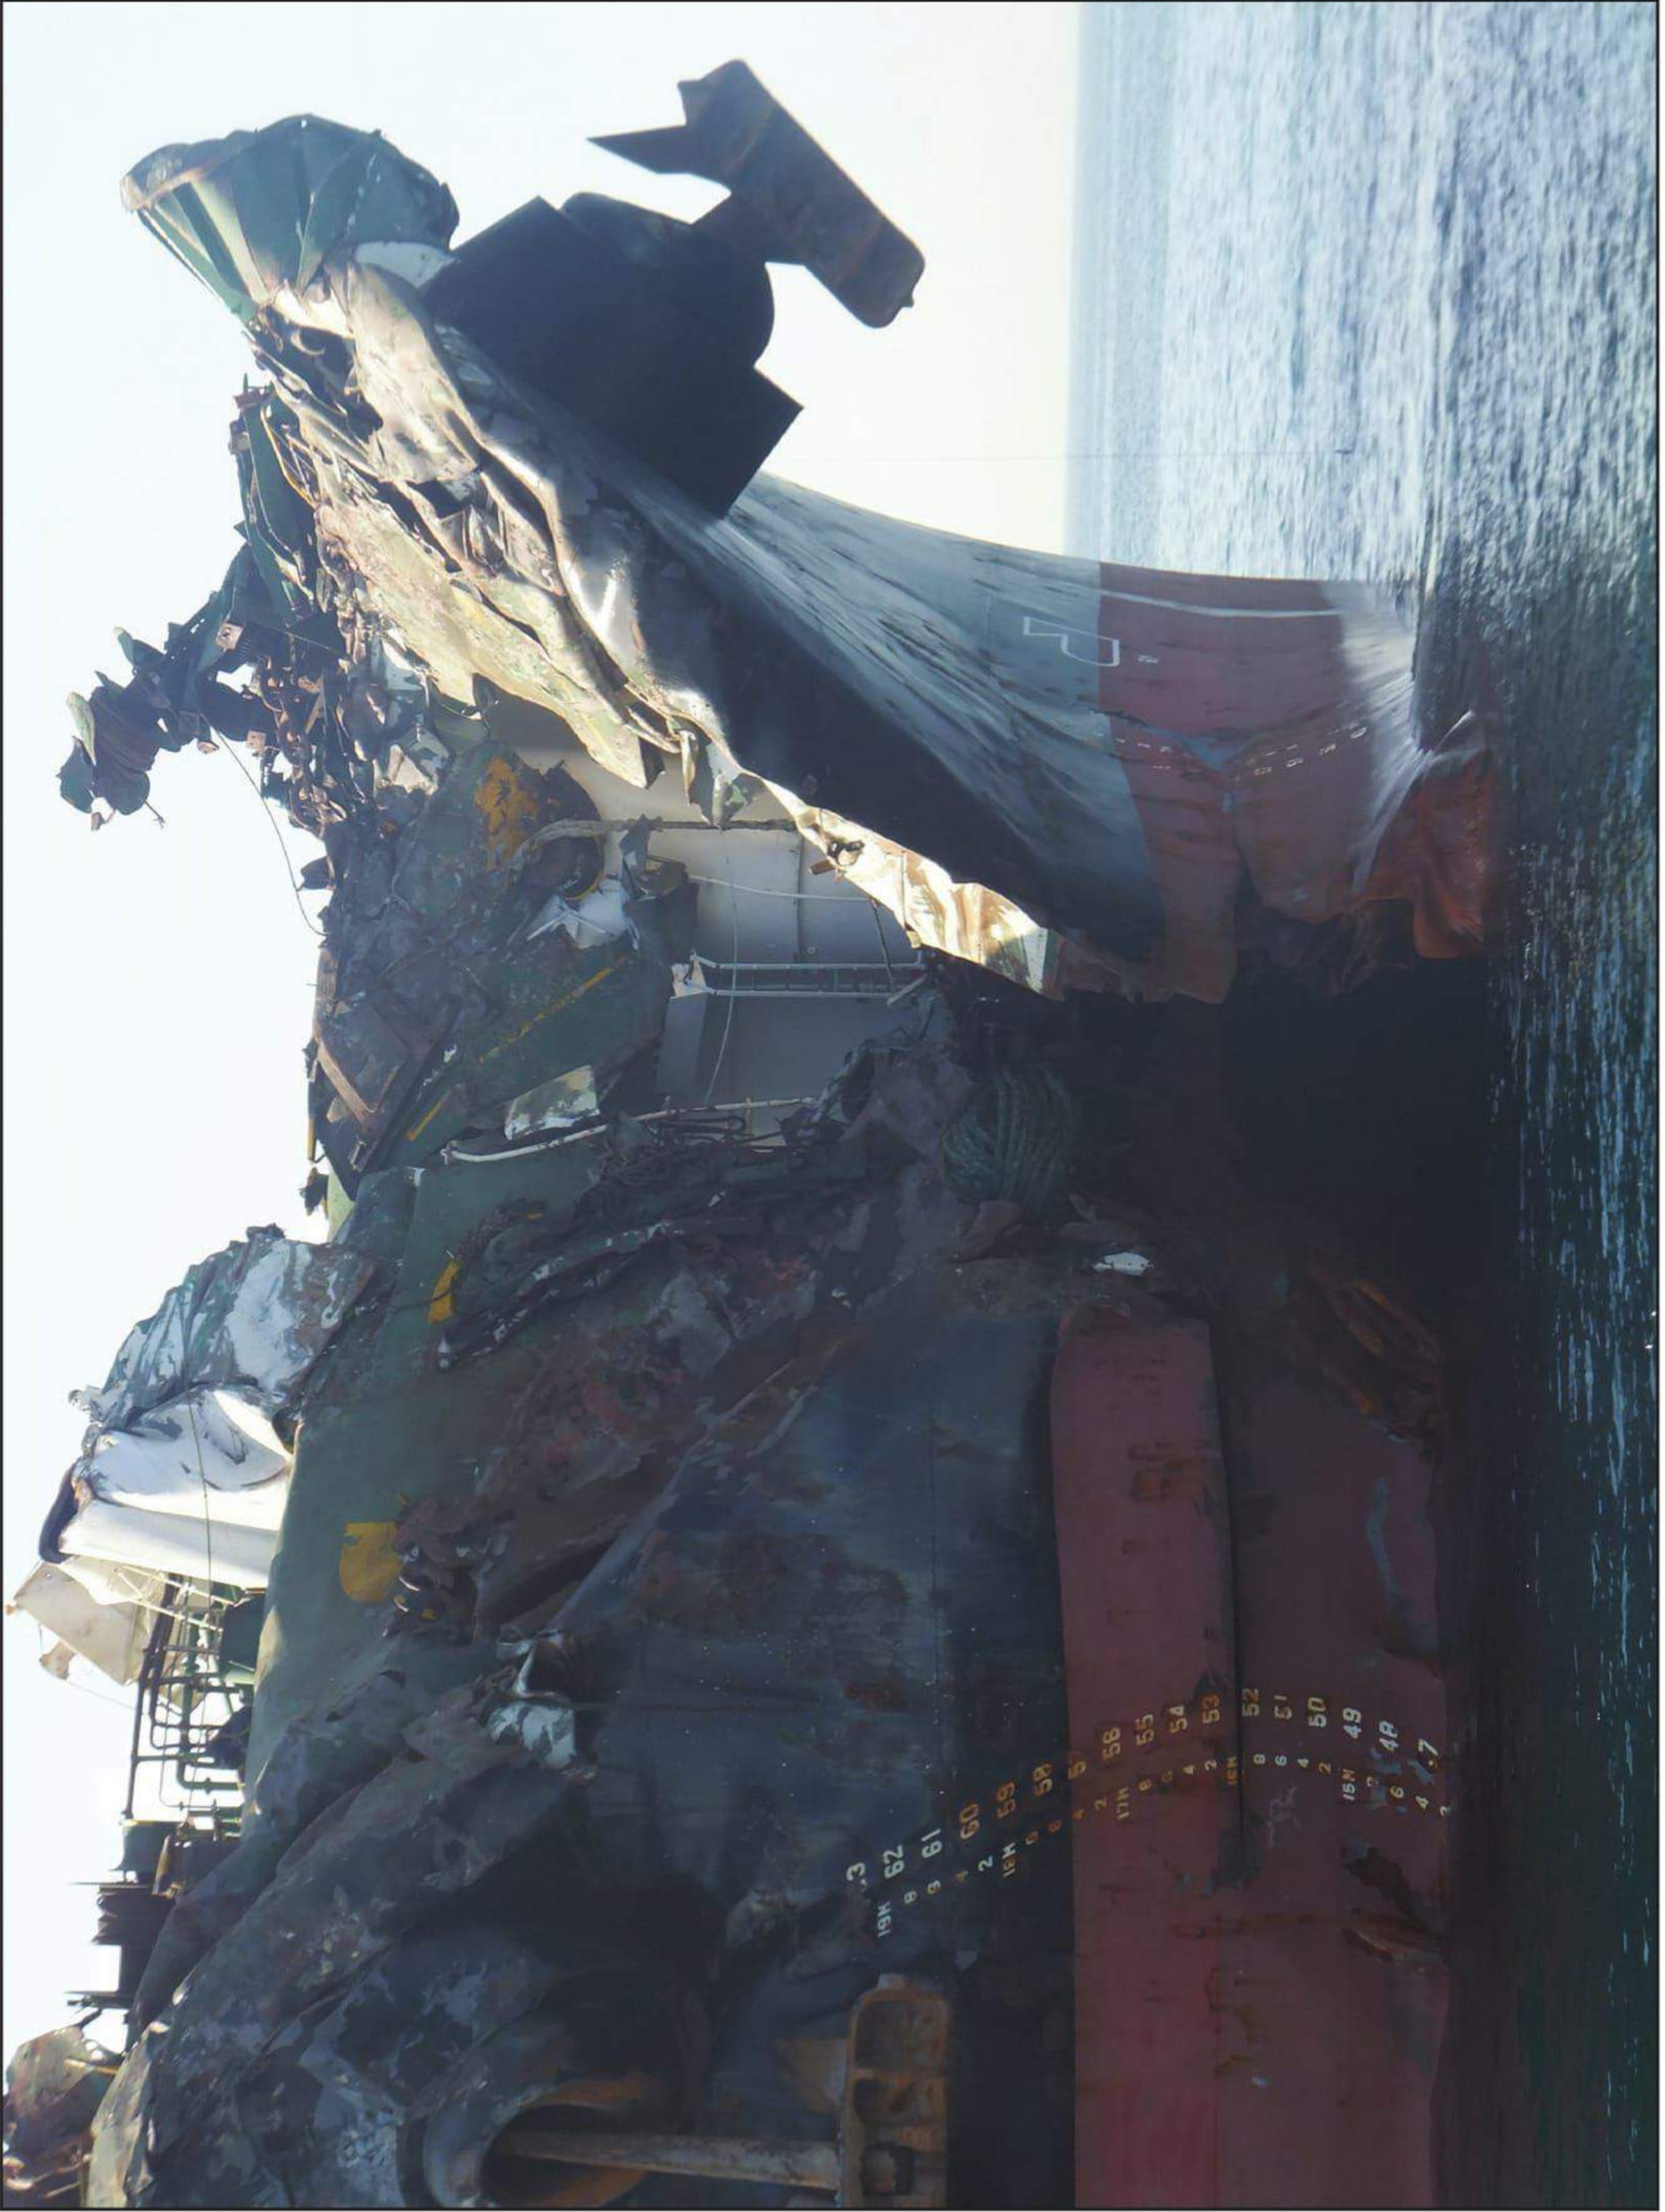
Figure 12: Alexandra 1's damaged bow
