İNGİLTERE DENİZ KAZALARINI SORUŞTURMA BÜROSU
(MAIB) TARAFINDAN HAZIRLANAN DENİZ KAZALARI
RAPORLARI VE TÜRKÇE ÇEVİRİLERİ
2015-2017

Genel Yk gemisi **Daroja**
ile yakıt barcı **Erin Wood** arasında
İskoya'da Peterhead'in 4 deniz mili
gneydoęusunda meydana gelen
atıřma Kaza İnceleme Raporu

Report on the investigation of the collision
between the container ship ***Ever Smart***
and the oil tanker ***Alexandra 1***

SERIOUS MARINE CASUALTY REPORT NO 28/2015 DECEMBER 2015

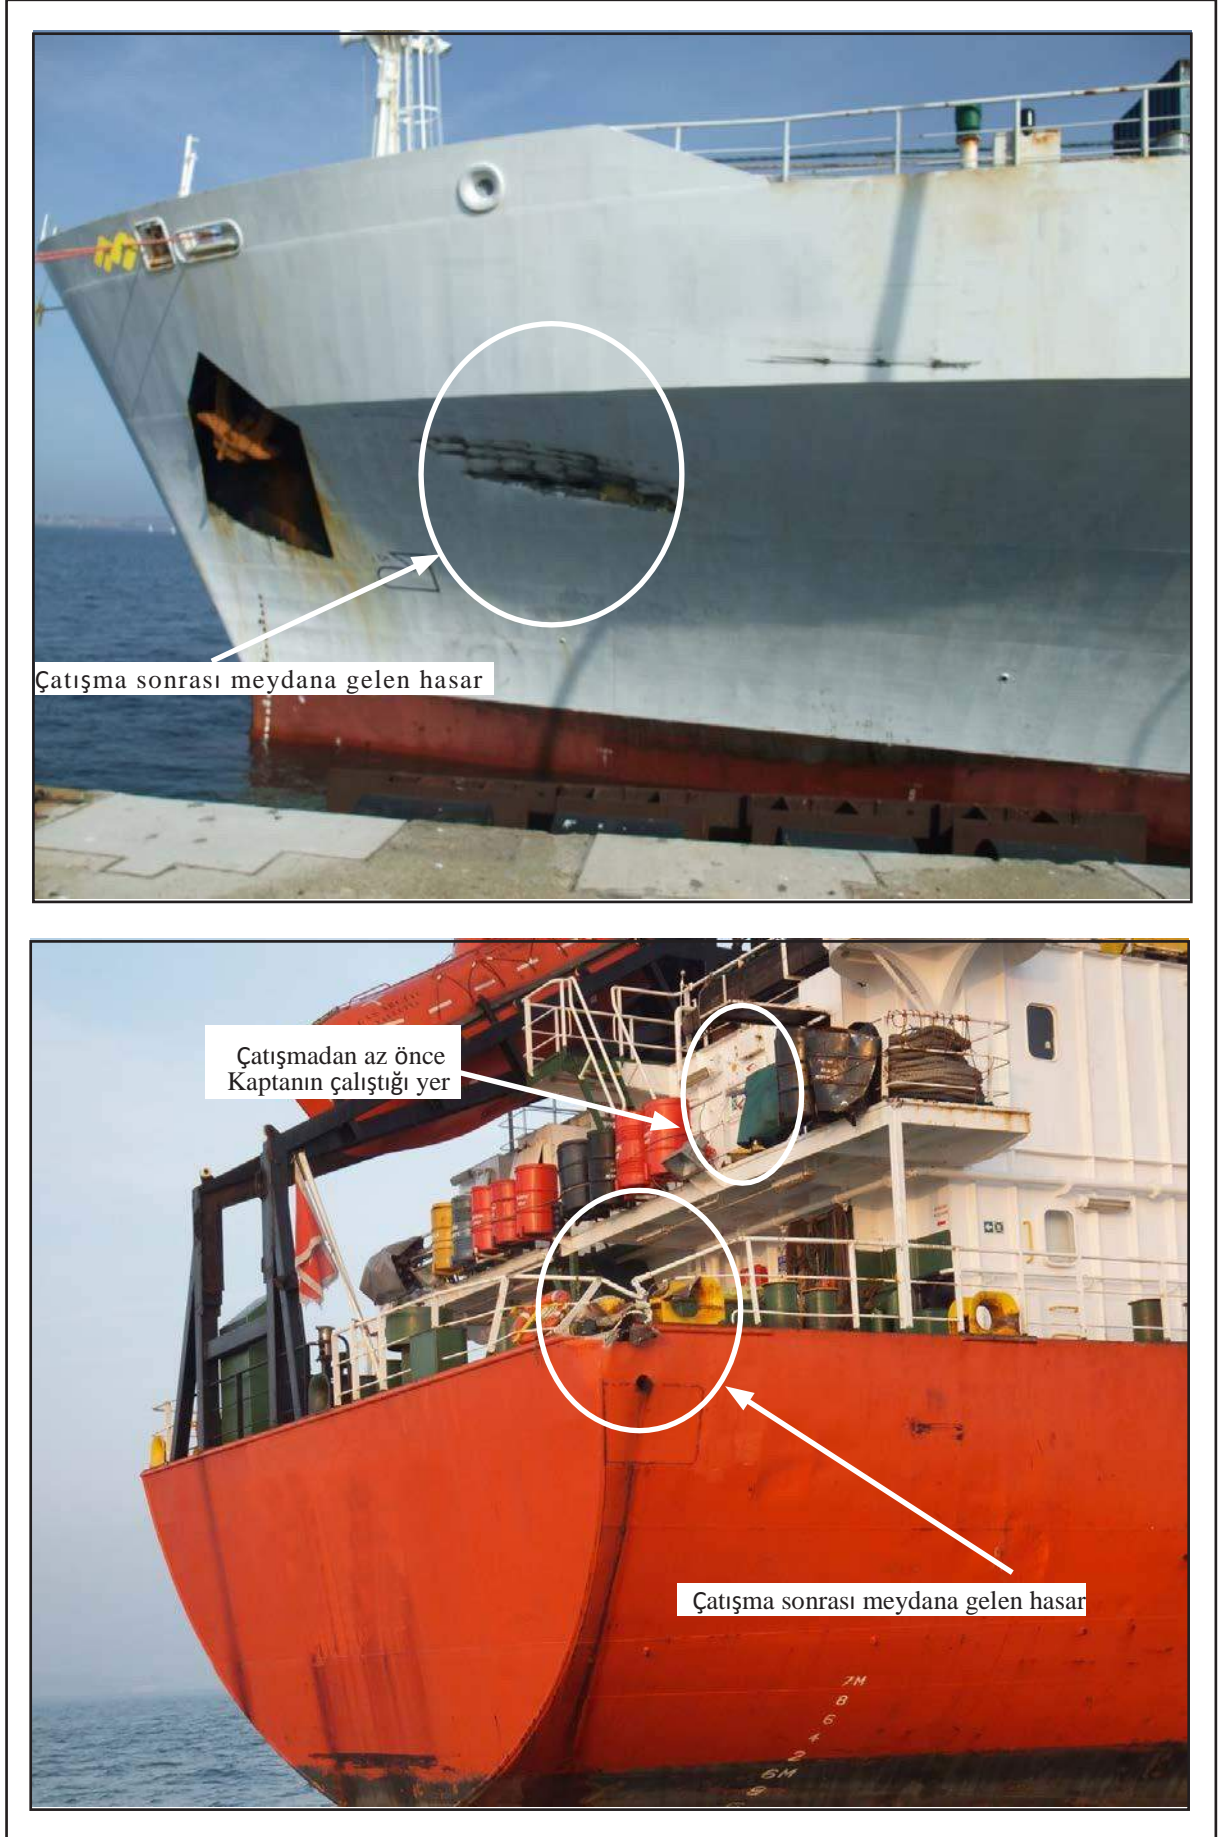
Figür 1: Çatışma sonrası gemilerde oluşan hasar.

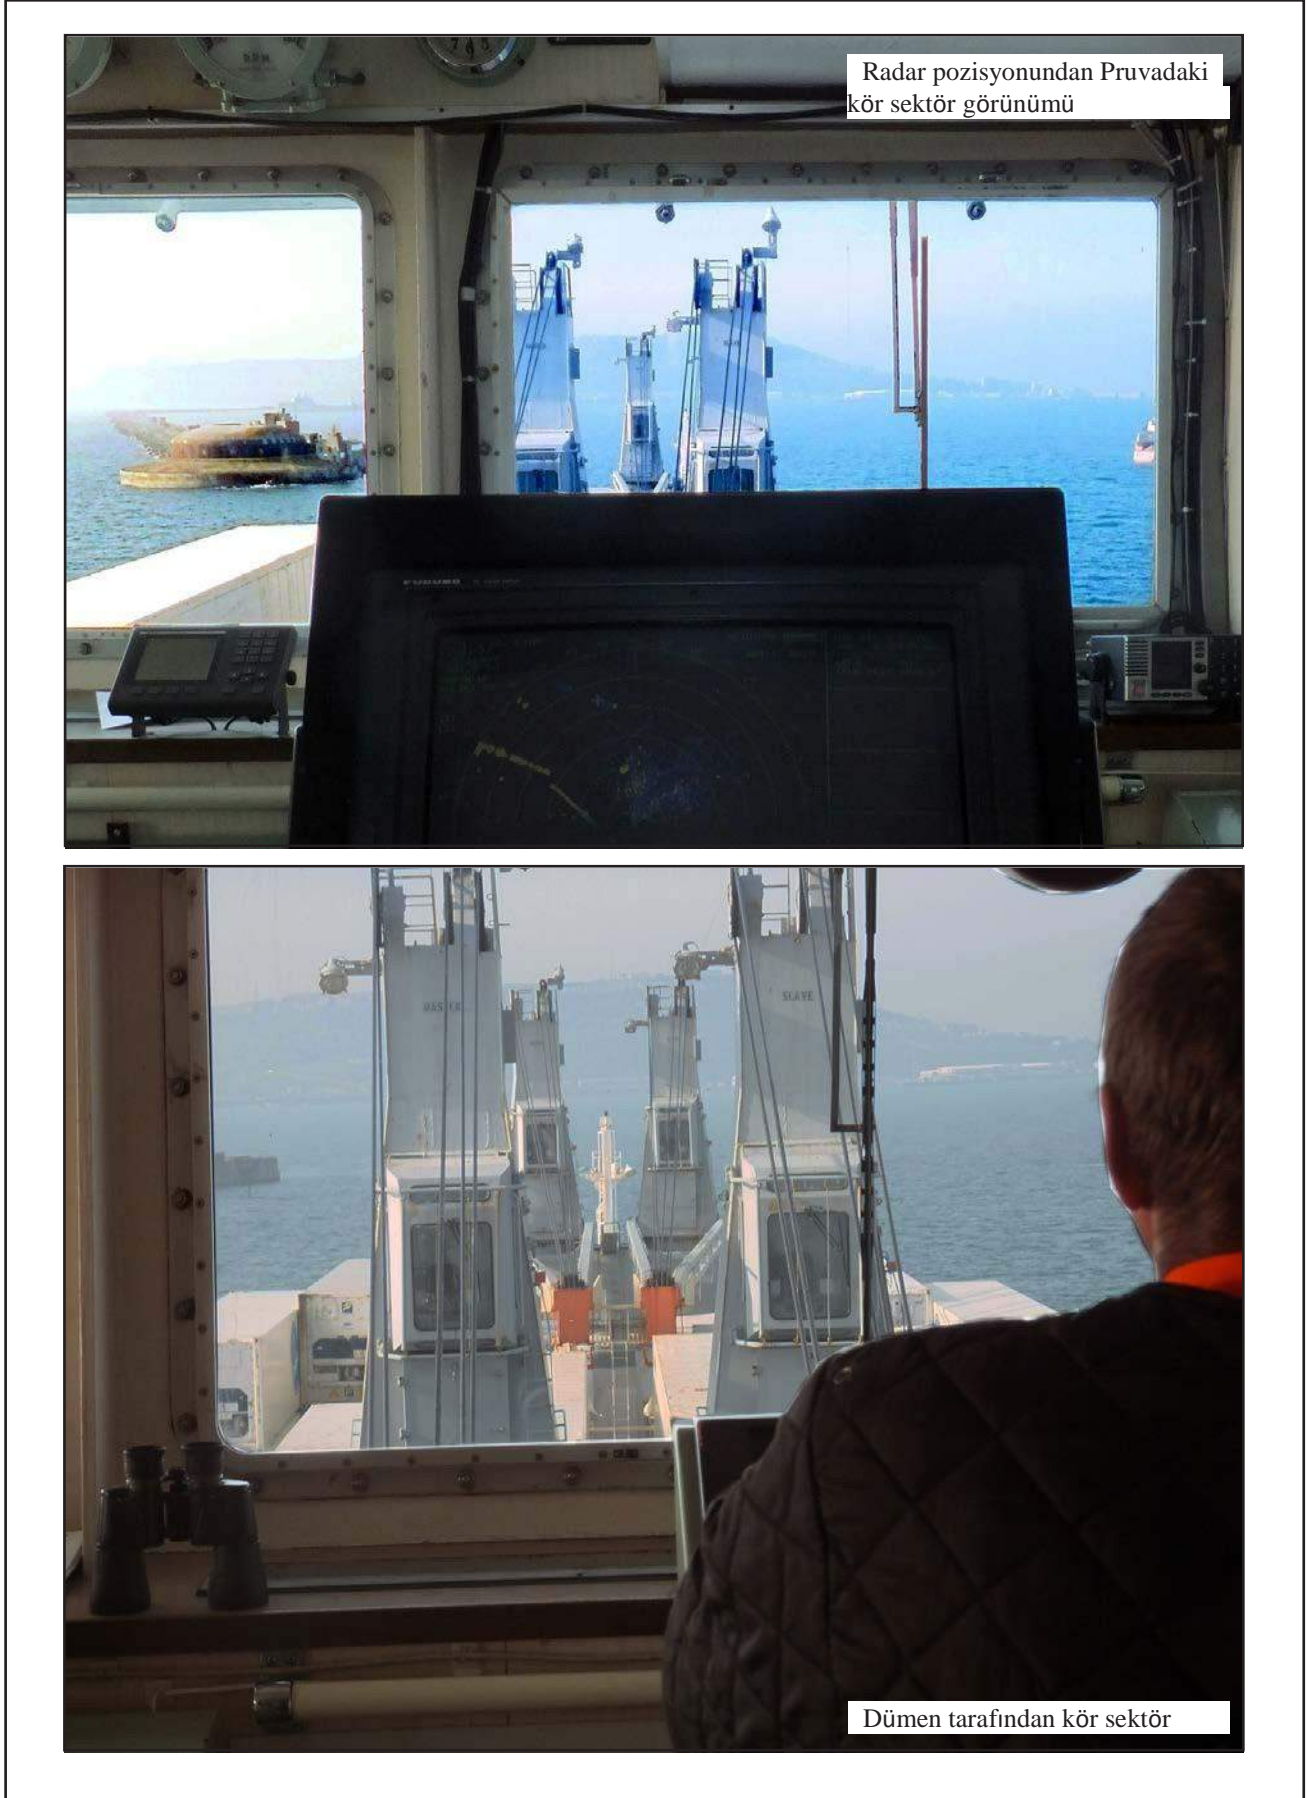
Resim 4: Genel yük gemisinin dümen ve radar pozisyonundan Kör Sektör Görüşü

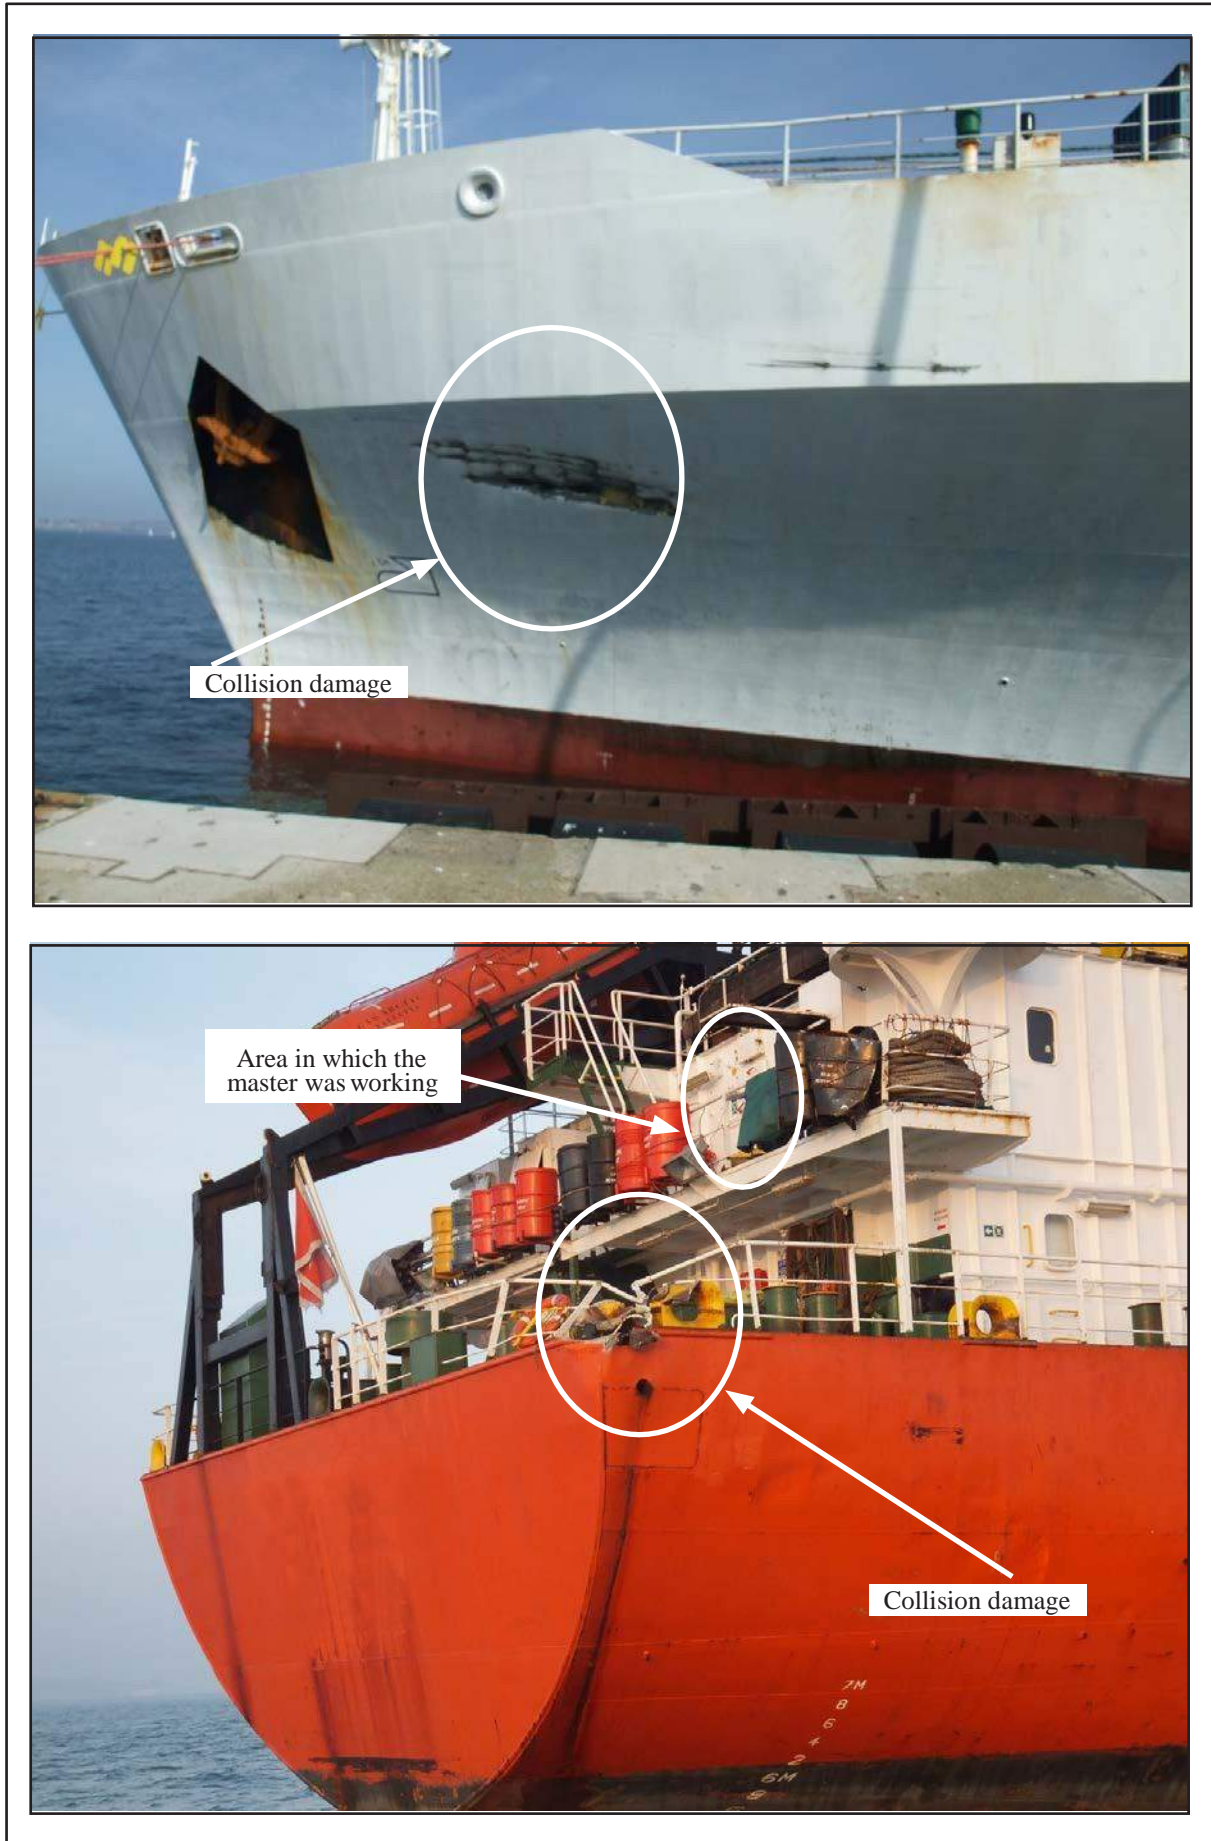
Figure 1: Damage to both vessels

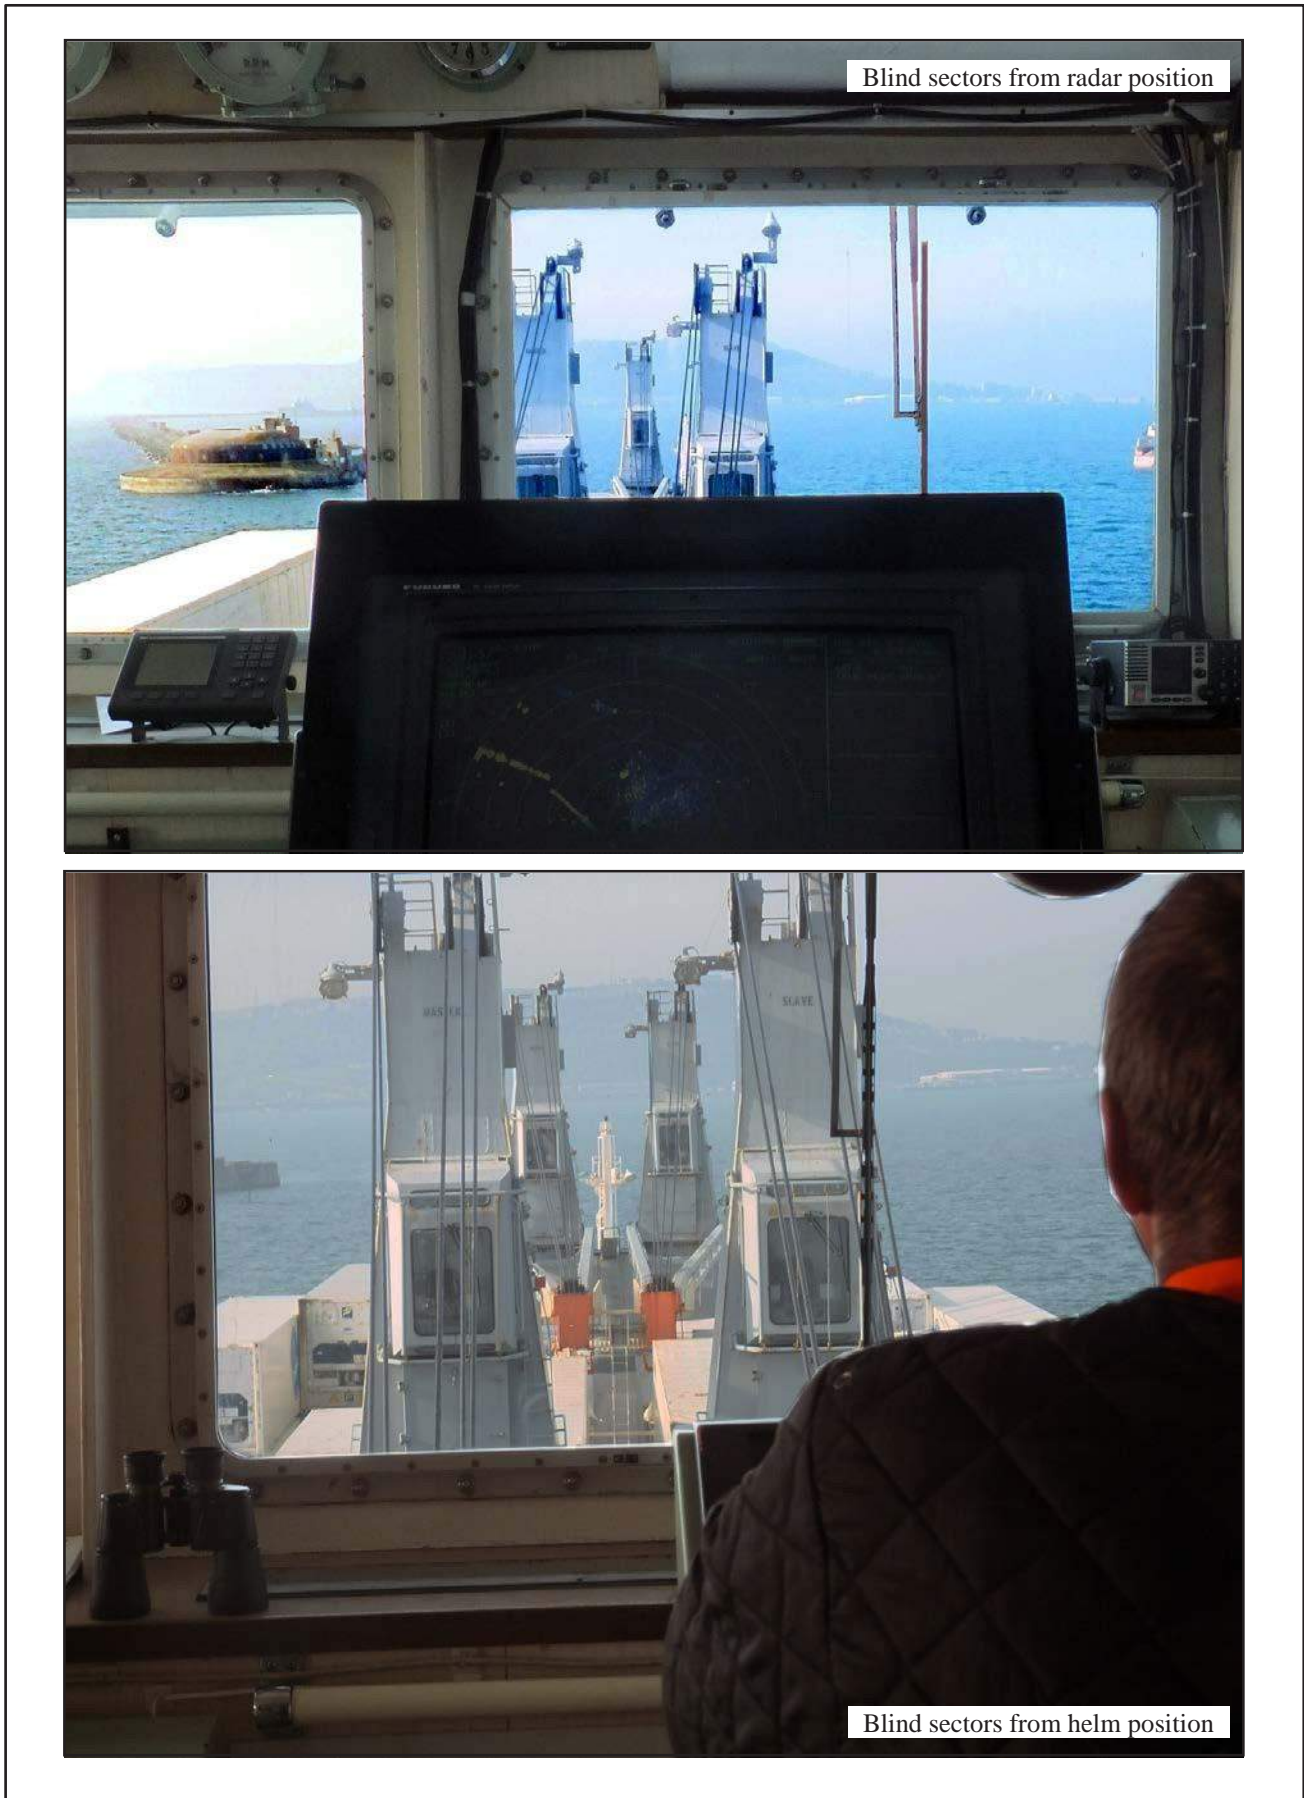
Figure 4: General cargo vessel bridge showing blind sectors from radar and helm positions
