İNGİLTERE DENİZ KAZALARINI SORUŞTURMA BÜROSU
(MAIB) TARAFINDAN HAZIRLANAN DENİZ KAZALARI
RAPORLARI VE TÜRKÇE ÇEVİRİLERİ
2015-2017

Genel Yk gemisi **Daroja**
ile yakıt barcı **Erin Wood** arasında
İskoya'da Peterhead'in 4 deniz mili
gneydoęusunda meydana gelen
atıřma Kaza İnceleme Raporu

Report on the investigation of the collision
between the container ship ***Ever Smart***
and the oil tanker ***Alexandra 1***

SERIOUS MARINE CASUALTY REPORT NO 28/2015 DECEMBER 2015

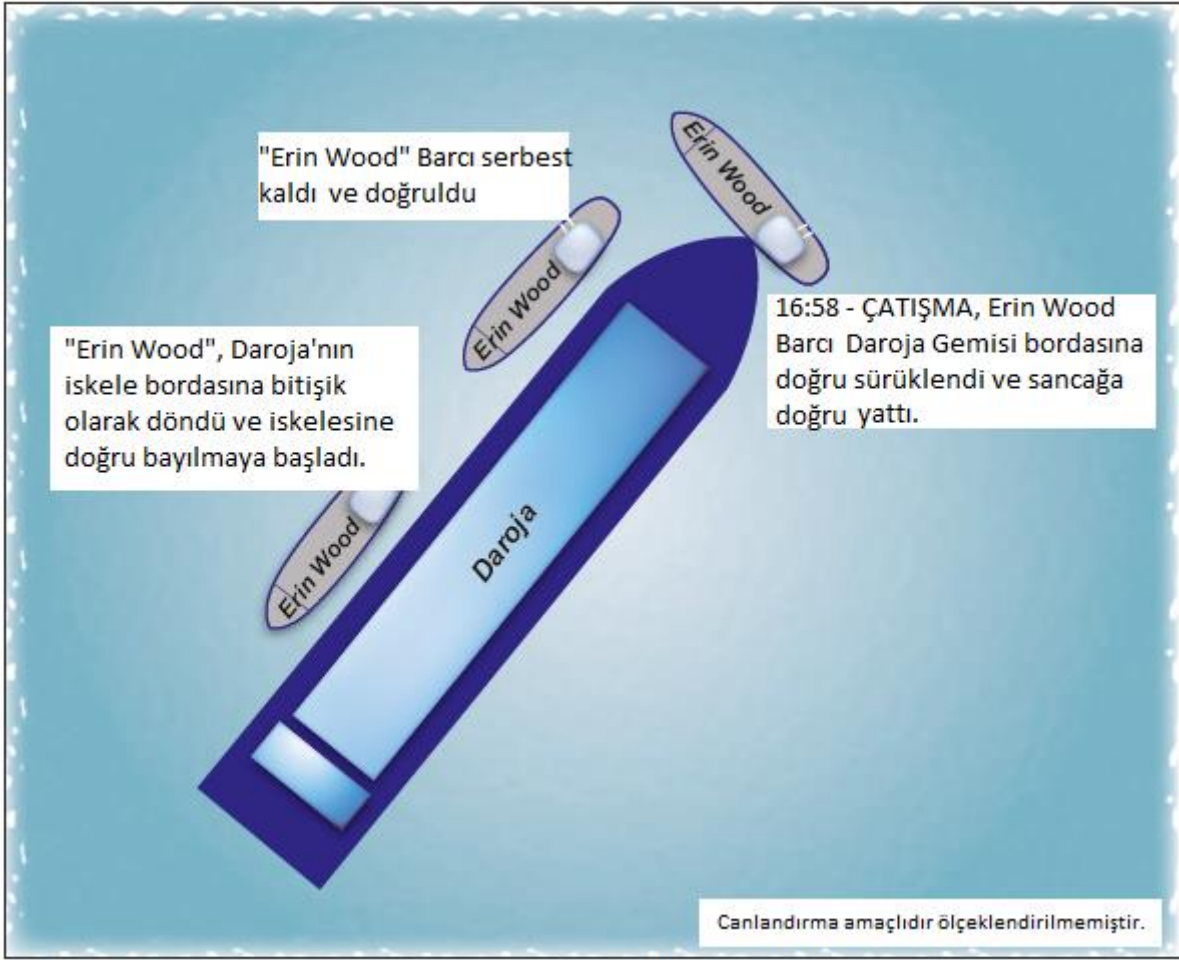
Saat 16:58'de Daroja gemisi, Erin Wood barcının iskele tarafına baş bodoslamadan çarptı (**Resim 5**). Çatışmayla Yakıt barcı Darajo gemisinin baş omuzluğunun altından bordasına doğru sürüklendi. Erin Wood barcı kaptanı, teknesini ayırmak için hemen dümeni oto pilottan çıkararak iskele alabandaya çevirdi ve makine telgrafını tam yol ileriye aldı. Erin Wood barcı saniyeler içerisinde 90⁰ sancağa yattı ve deniz suyu açık olan su sızdırmaz kaportalardan yaşam mahalli, makine dairesi ve köprüüstüne dolmaya başladı. Barç kaptanı, su almakta olan köprüüstünden açık olan pencereden çıkarak kurtuldu. Aynı anda mürettebat salonunda olan güverte personeli tamamen sular altında kaldı.

Resim 5: Çatışma anı ve sonrası şematik diagramı

15 saniye sonrasında Erin Wood serbest kaldı ve doğrularak Daroja gemisi pruvasının tersine istikamette geminin iskelesine doğru geçti (**Resim 5**). Barç kaptanı kendisini köprüüstü miyar güvertesine tutunur vaziyette buldu. Mürettebat salonuna dolan su Güverte personelini dışarı doğru attı. Alabora olan teknenin tekrar doğrulmasıyla aynı su yine açık olan kaportalardan tekneyi terk etmeye başladı. Salona dolan suyun dışarı attığı güverte personeli, güverte küpeştesine tutunarak denize düşmekten kurtuldu ve gemi doğrulduğunda küpeşteden tırmanarak barcın üst güvertesine çıkmayı başardı.

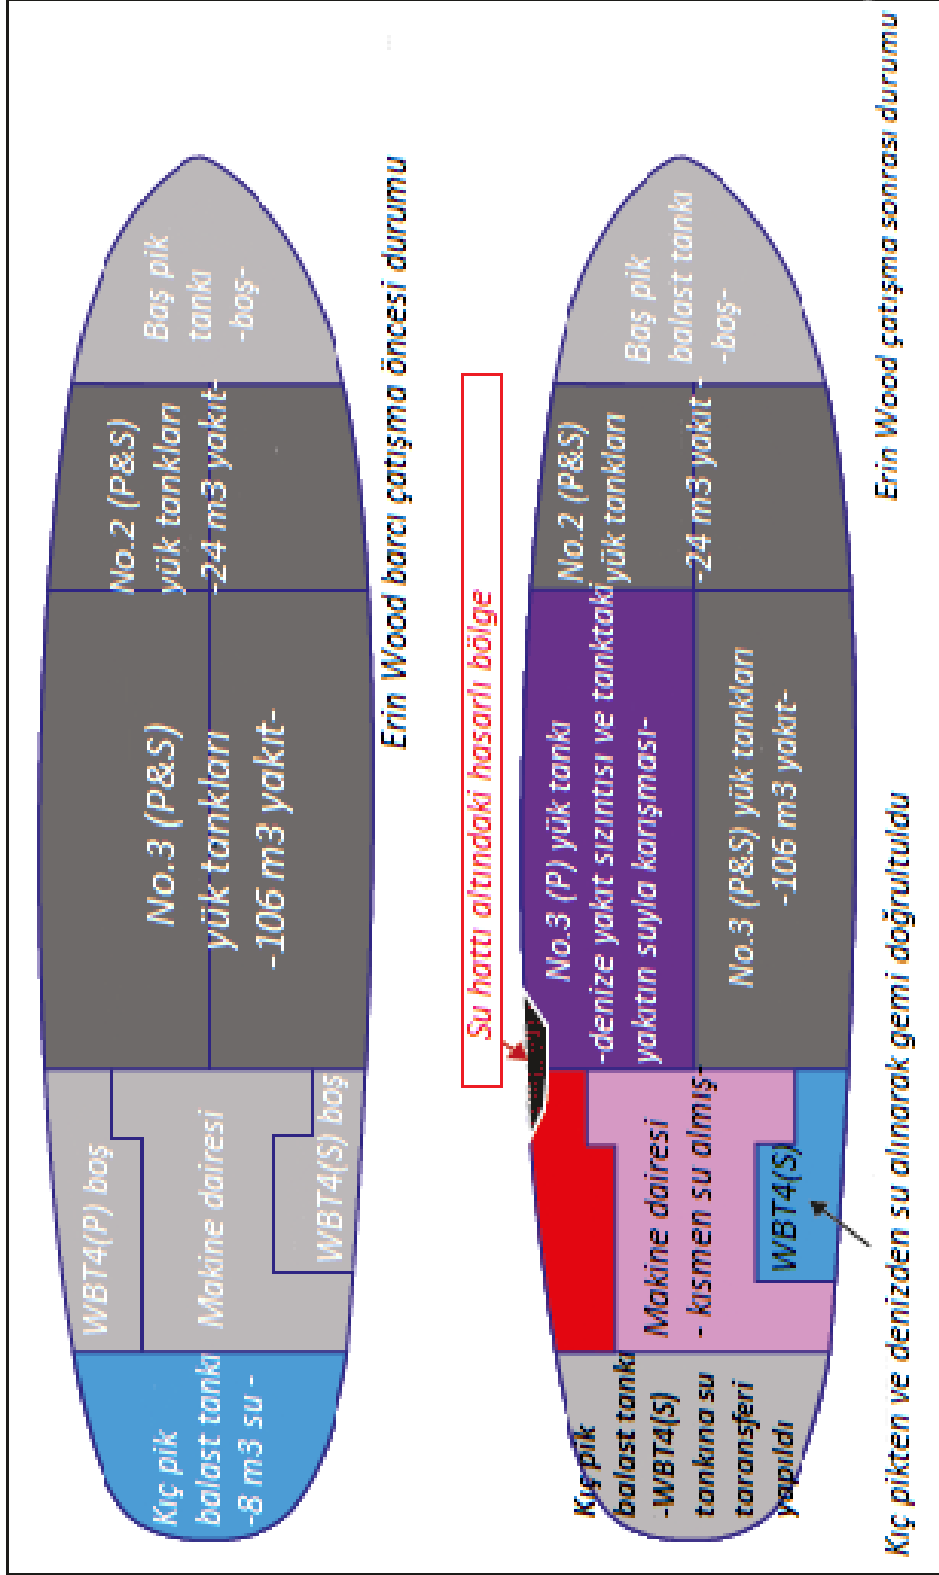
Makine dairesindeki suyun büyük bir kısmı tahliye edildikten sonra Erin Wood barcı kaptanı, dikkatini barcın iskeleye doğru bayılmış olmasına verdi. Kış pik tankından 8 ton, ayrıca denizden de 3 ton olmak üzere toplamda 11 ton deniz suyu, 4 No.lu sancak balast tankına alınarak geminin dengesi (upright) sağlandı (**Resim 7**).

Resim 7: Erin Wood barcının çatışma öncesi ve sonrasında gösteren genel tank planı

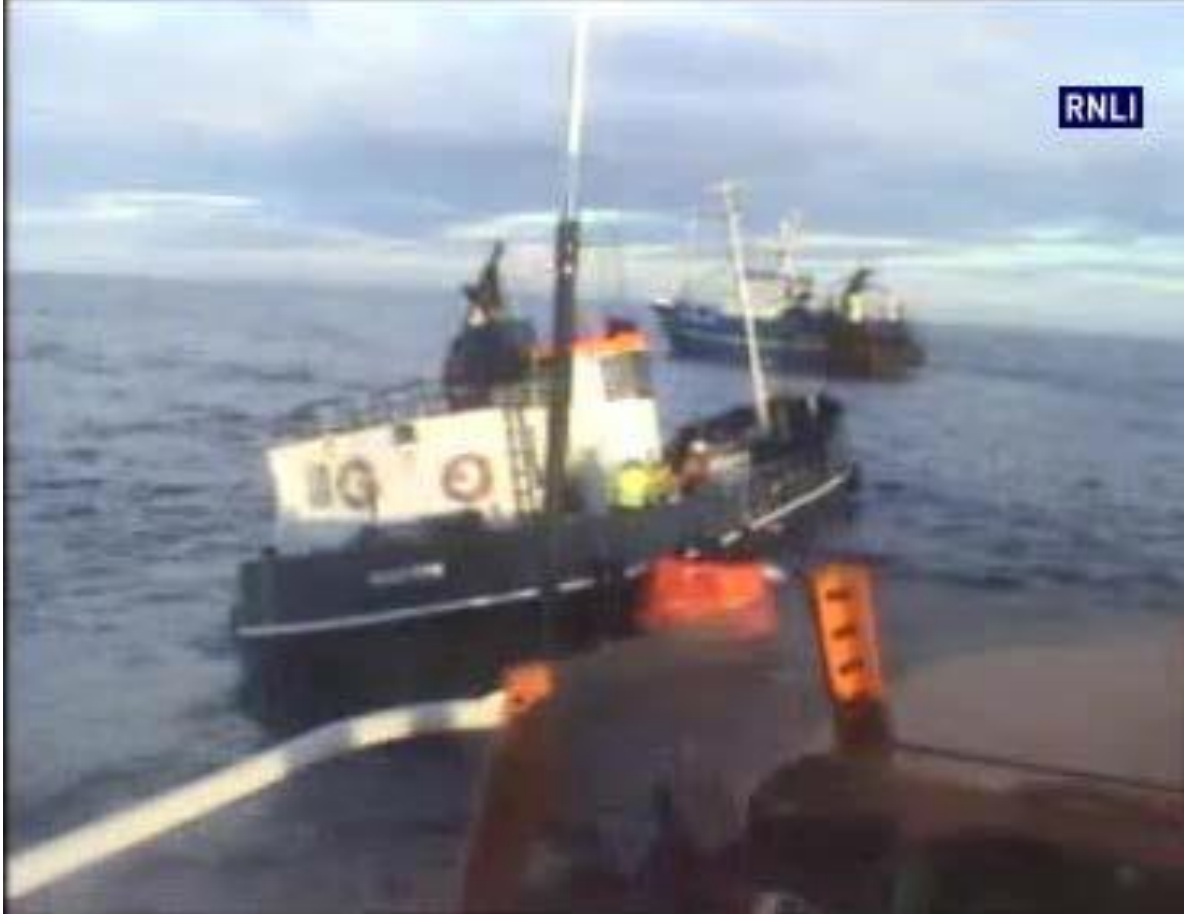
Saat 18:30'da Aberdeen Sahil Güvenlik Komutanlığı Daroja gemisini Peterhead'a ilerlemesi ve yanaşması talimatını verdi. Daroja gemisi 19:45'de Peterhead'e vardı. 18:42'de ise "Ocean Endeavour" balıkçı teknesi kaza bölgesine intikal etti ve Erin Wood'u yedeğe alma işlemlerine başladı. Grampian Talisman can salı mürettebatı ile 19:41'de Erin Wood yanında duruyordu. Erin Wood yakıt barcı Ocean Endeavour yedeğinde ve can filikası nezaretinde Peterhead' e saat 22:30'da yanaştı (**Resim 8**). Peterhead'e yanaşma sonrası Daroja ve Erin Wood'a da yerel polis ekipleri çıktı. Daroja gemisi Kaptanı ve 1.Zabiti ile Erin Wood barcının her iki mürettebatı da alkol testine tabi tutuldu ve sonuçlar negatifti. Erin Wood yakıt barcından sızan yakıtın yayılmasını önlemek için barcın çevresi bariyer ile çevrildi.

Resim 8: Ocean Endeavour balıkçı gemisinin Erin Wood barcını yedeklerken Peterhead Can filikasından alınan görüntüsü

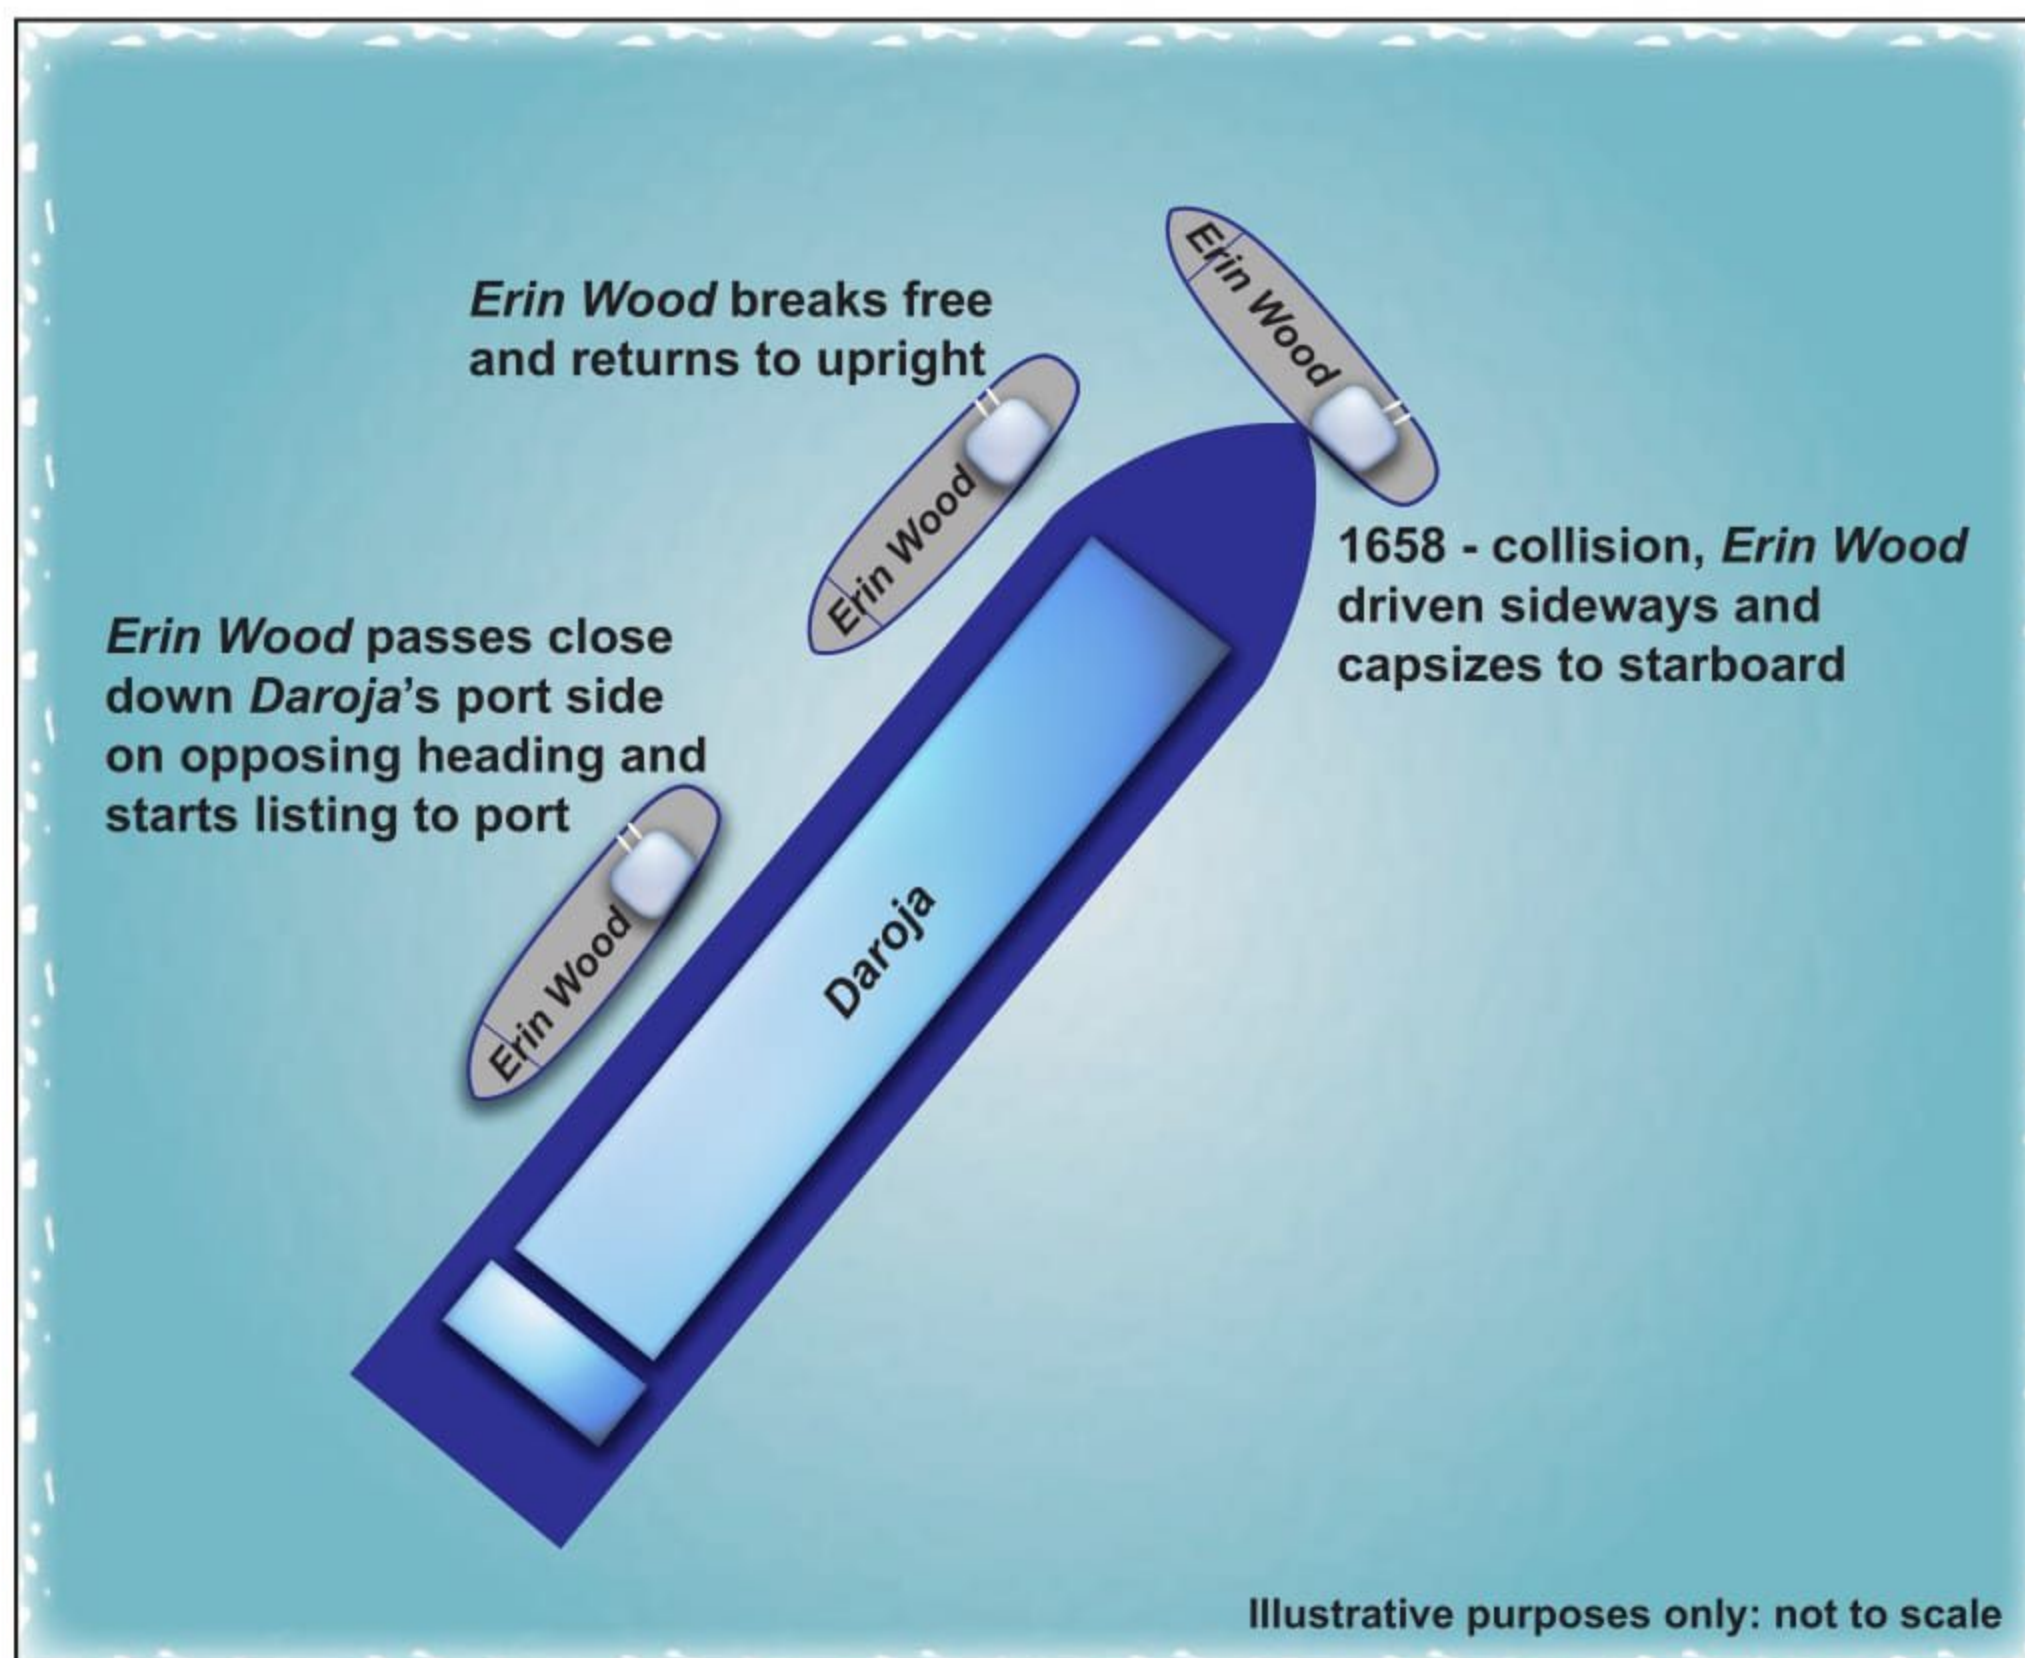
At 1658, *Daroja's* bulbous bow struck *Erin Wood's* port side (**Figure 5**). The bunker barge became lodged under *Daroja's* bow and started being driven sideways; in an attempt to break his vessel free, *Erin Wood's* skipper immediately deselected the autopilot, applied maximum port rudder and put the engine to full ahead. Within seconds, *Erin Wood* heeled over 90° to starboard and seawater rushed into its bridge, accommodation areas and engine room through the vessel's open weathertight doors. The skipper escaped from the flooded bridge through an open window; meanwhile, the deckhand, who was in the mess room, was fully submerged in seawater.

Figure 5: Schematic diagram of the collision sequence

After about 15 seconds, *Erin Wood* broke free, rolled back upright and passed down *Daroja*'s port side on an opposing heading (**Figure 5**). As *Erin Wood* came upright, the skipper found himself clinging to the bridge roof. The deckhand was washed out of the mess room and over the ship's side as the floodwater rushed back out through the open door. The deckhand grabbed hold of the top edge of the bulwark to prevent himself being swept completely overboard. When the rush subsided, the deckhand was able to climb back over the bulwark onto the vessel's upper deck.

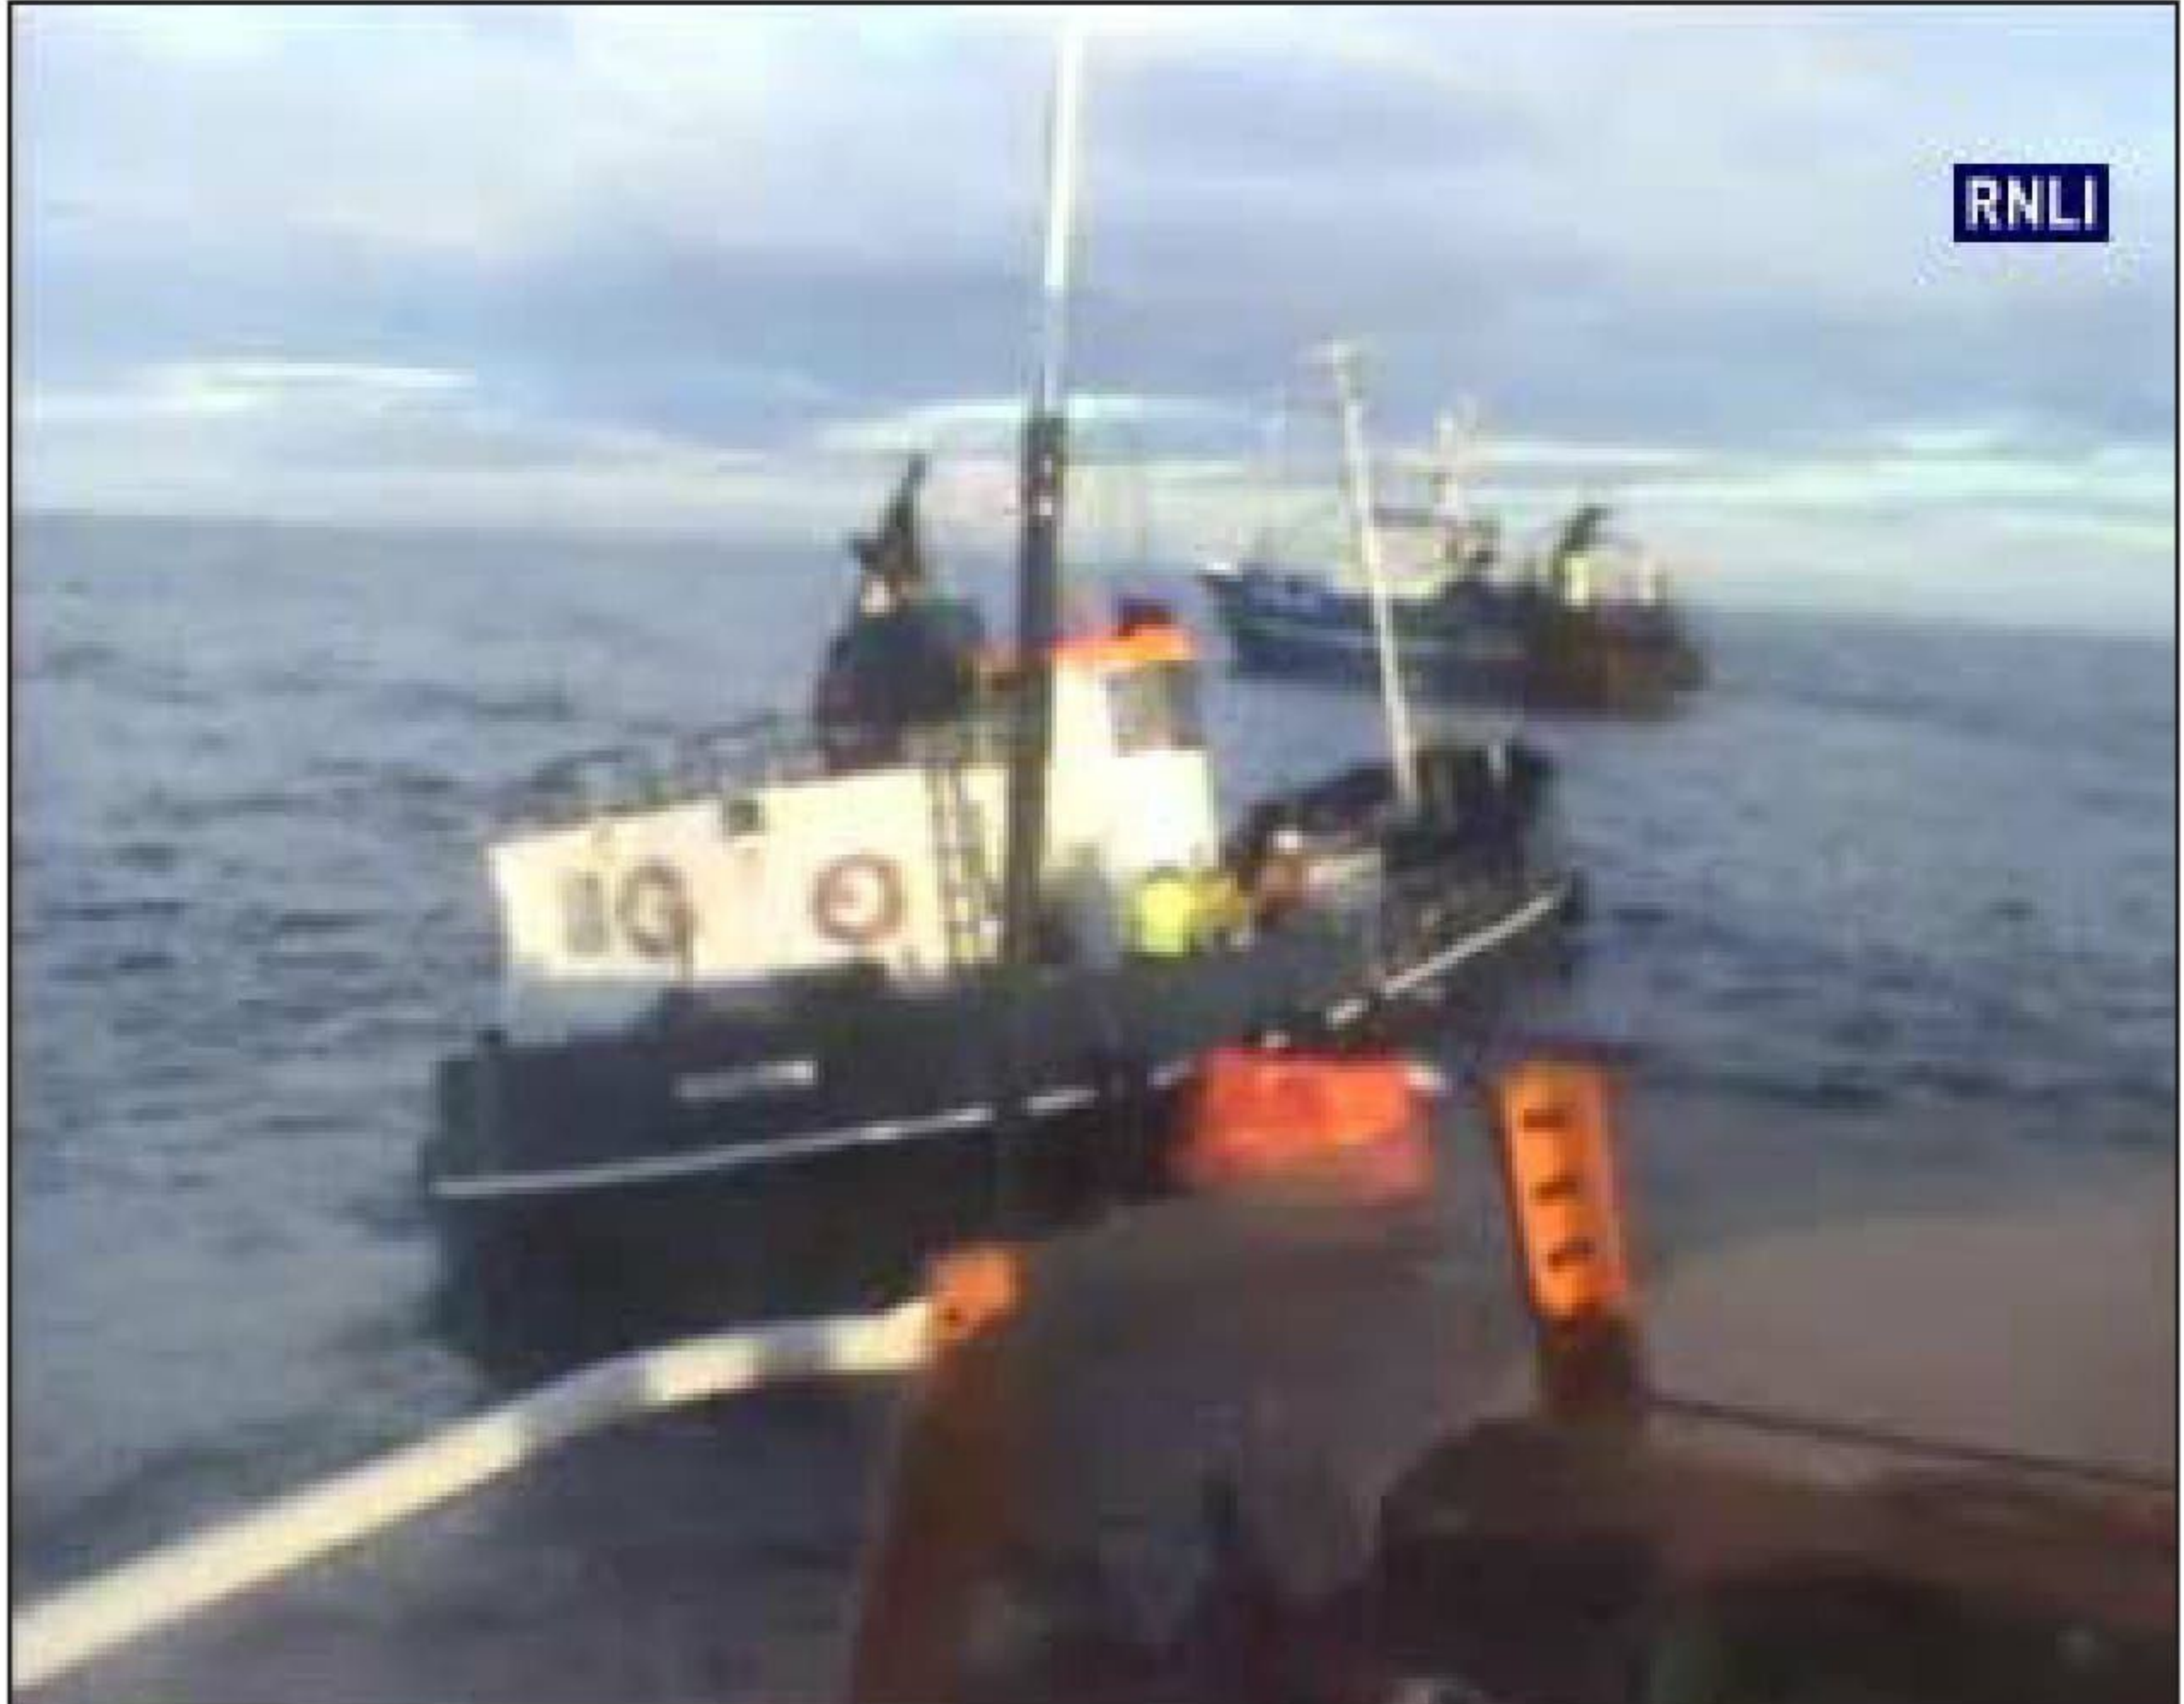
At 1830, Aberdeen Coastguard released *Daroja* from the scene but directed it to proceed alongside in Peterhead, where it arrived at 1945. The fishing vessel *Ocean Endeavour* arrived on scene at 1842 and started preparing to take *Erin Wood* in tow. *Grampian Talisman* was stood down by the lifeboat coxswain at 1941. Escorted by the lifeboat and under tow by *Ocean Endeavour* (**Figure 8**), *Erin Wood* berthed in Peterhead at about 2230.

Figure 8: Fishing vessel *Ocean Endeavour* with *Erin Wood* in tow, taken from the Peterhead lifeboat

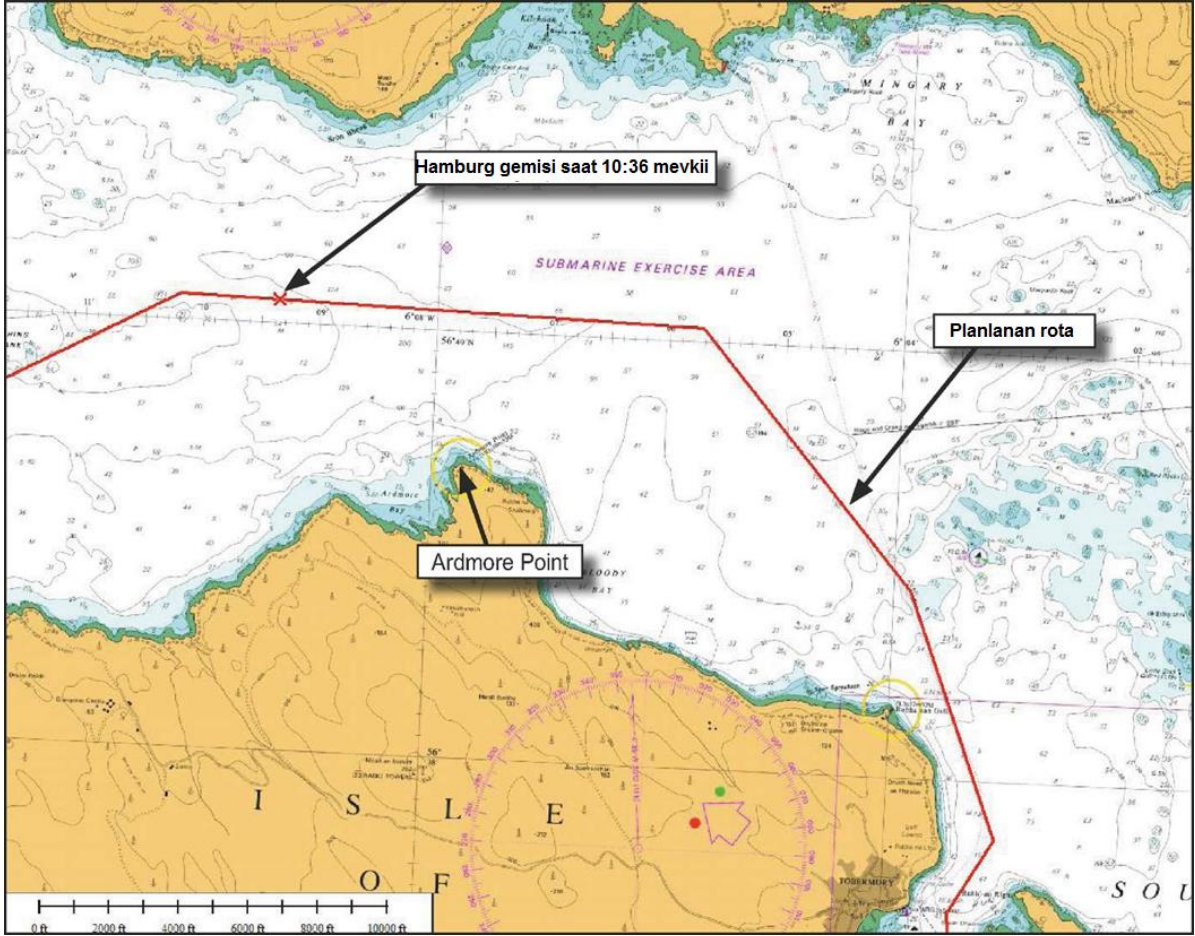
Hamburg gemisi **saat 10:36'da** "Ardmore Point" e yaklaştı (Resim 3). Kaptan Tobermory'e doğru yoluna devam ederek "Sound of Mull" bölgesinin Kuzeyinde drift¹ yapmaya karar verdi ve bu niyetini görevli vardiya zabıtine bildirdi ancak seyir planlamasında (Passage Plan) bir değişiklik yapılmadı.

Resim 3: BA 2392 No'lu haritada Hamburg gemisinin Saat 10:36 mevki

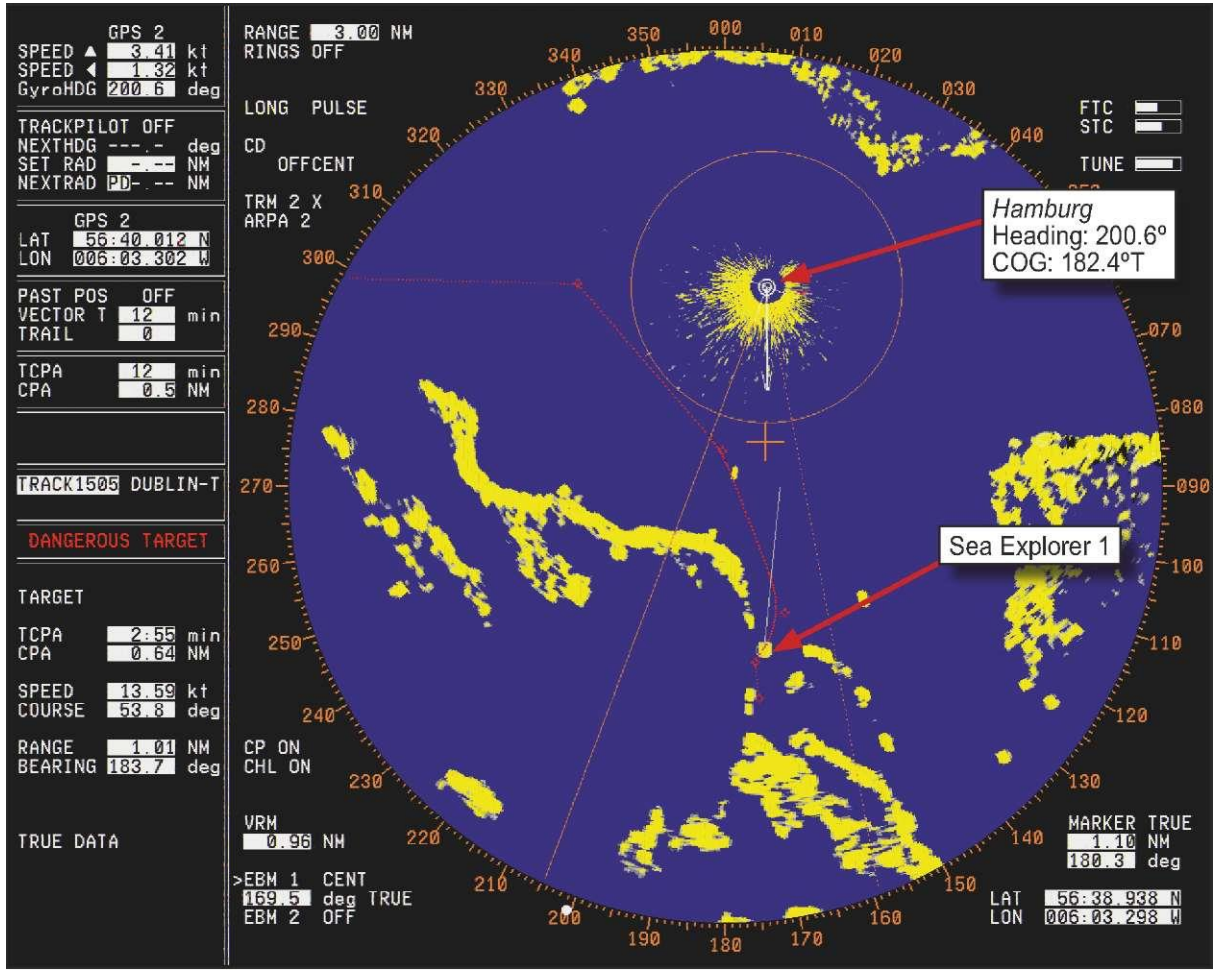
Saat 13:18’de Sea Explorer Tobermory Koy’undan neta oldu ve kuzeyli rotasında “Sound of Mull” a doğru ilerliyordu. Hamburg gemisi pruvası 200⁰, 3.4 deniz mili süratle yere göre (cog) 182⁰ rotasında ilerliyordu. Hamburg kaptanı serdümene “195⁰ ‘ de viya” emri verdi. **Saat 13:20’de** makine telgrafını “yarımyol ileri” pozisyonuna aldı. Hamburg gemisi böylelikle pruva 195⁰ rotasında 3.7 deniz mili süratle yere göre 181⁰ rotasında viya ilerliyordu.

Resim 4: “Hamburg” ve “Sea Explorer 1” gemilerinin Saat 13:18’deki mevkilerini gösteren radar görüntüsü.

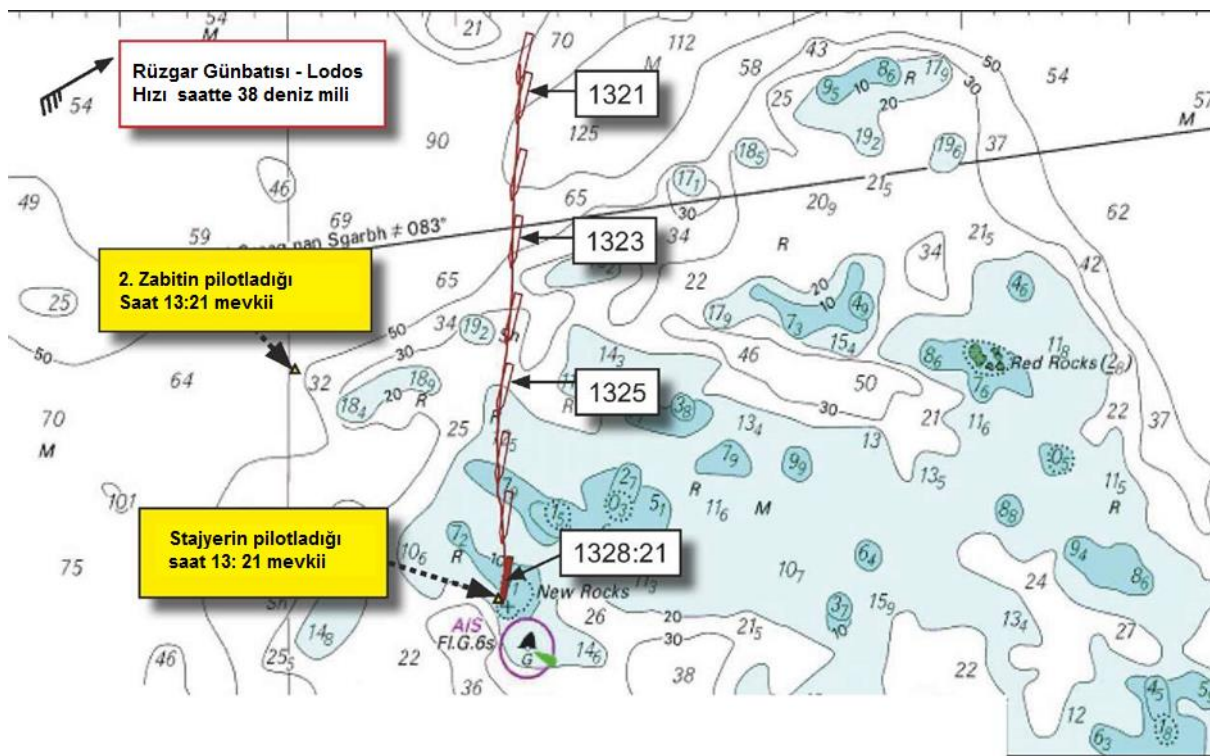
Resim 7 : Hamburg gemisinin saat 13:21 ve 13:28 aralığındaki nisbi hareketi.

Hamburg gemisi ile diğer üç gemi arasında en yakın yaklaşma 0.2 deniz milinden azdı. Gemi Kaptanı mevcut trafik yoğunluğu ile meşguldü ancak Hamburg gemisinin New Rock şamandırasına yaklaştığının farkındaydı. Saat 13:28'de, Emniyet Zabiti tekrar köprüüstüne geldi ve Kaptan ondan New Rocks şamandırasından neta olduğunu görsel olarak takip etmesini istedi. Emniyet Zabiti iskele kırlangıça giderek şamandıranın kerterizini aldı ve 13:28:21'de köprüüstüne geri döndü. Hamburg gemisi yere göre 6.4 deniz mili süratle New Rocks şamandırasının Kuzeydoğusunda iskele kış omuzluğundan, karaya oturdu.

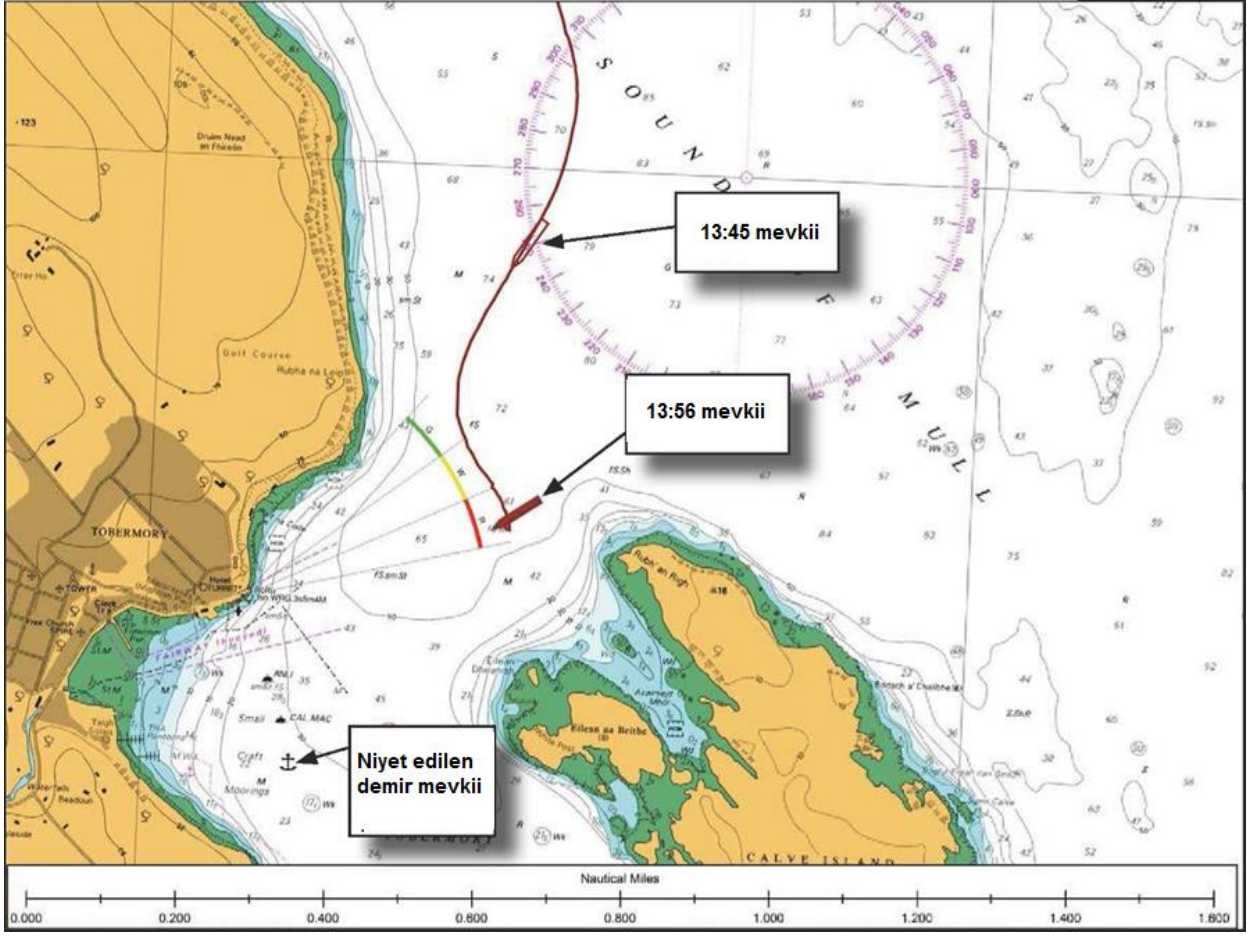
Tek bir pervane şaftının çalışır durumda olması ve kötüleşen hava koşulları neticesinde Hamburg gemisi Belfast' a ulaşmakta zorlanıyordu. Kaptan, İrlanda Denizinde fırtınanın etkisi geçene kadar ölü denizlere ve fırtınanın yarattığı dalgalara karşı rota tutarak mevkiini korumaya çalışıyordu.

Resim 8: Hamburg gemisinin saat 13:45 ve 13:54 aralığındaki mevki ve rota izi.

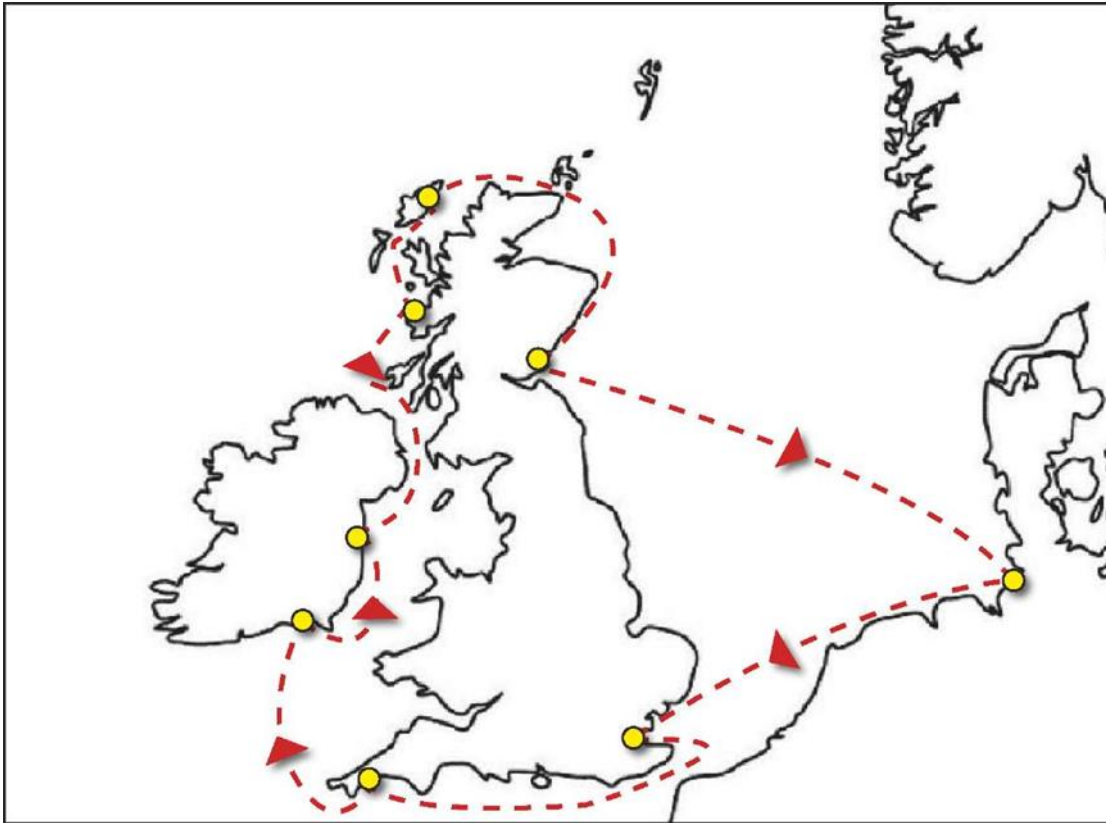
Figure 1: Planned cruise route

On 4 May 2015 at 1942, the Bahamas registered passenger ship Hamburg left Bremerhaven, Germany bound for London, England. The cruise ship was scheduled to complete a cruise around England, Ireland and Scotland (Figure 1).

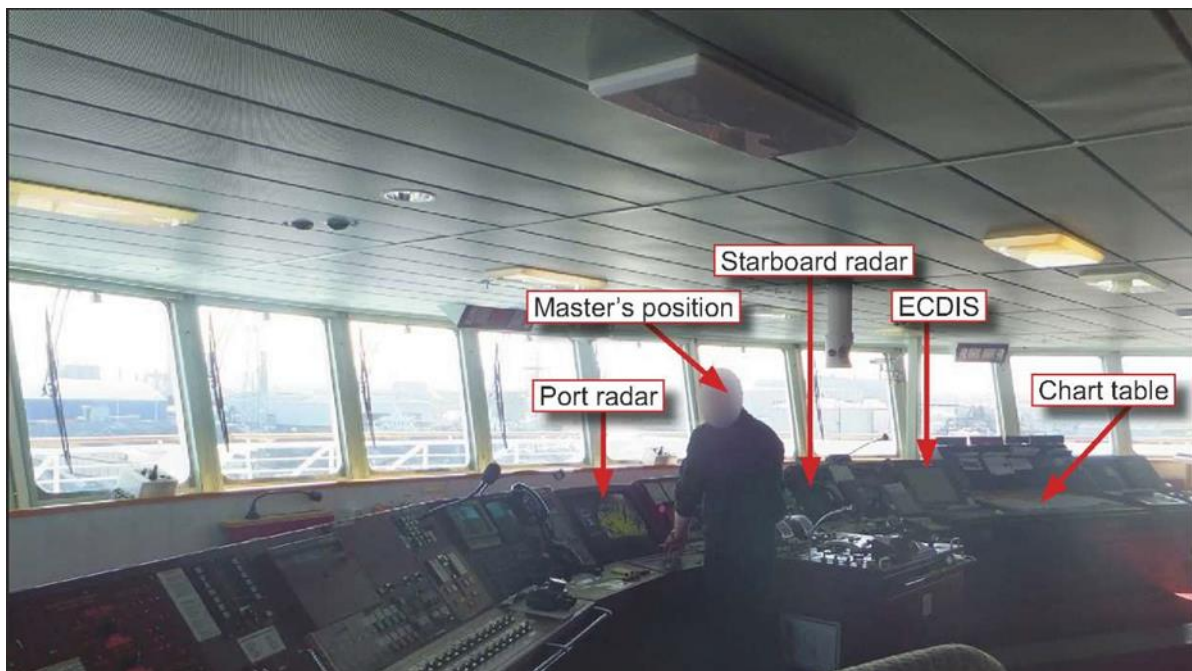
Figure 2: Photograph of Hamburg's bridge

The following day, 11 May, the master arrived on the bridge at 0700 and took up his usual position by the port radar (Figure 2). The safety officer, who was the officer of the watch (OOW), was stationed at the starboard radar where he could also see the ECDIS. He was assisted by the cadet and the duty able seaman (AB), who was the lookout. With its stabiliser fins deployed, Hamburg had maintained a steady passage in the south-westerly swell and the master was fully rested after a good night's sleep.

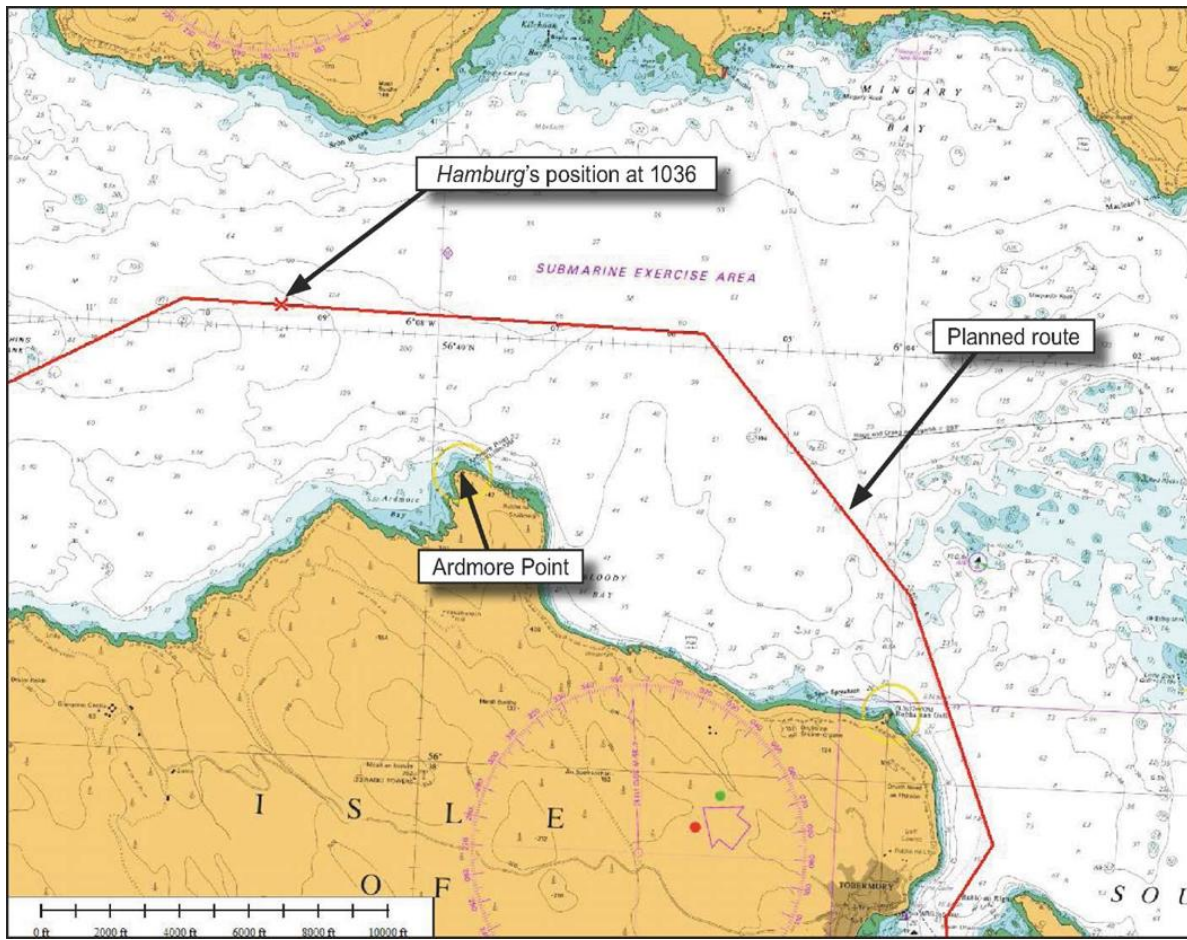
Figure 3: Extract of chart BA 2392 showing Hamburg's position at 1036

At 1036 Hamburg approached Ardmore Point (Figure 3). The master decided that Hamburg would continue towards Tobermory and then drift in the northern part of the Sound of Mull. He advised the OOW of his intentions but did not amend the passage plan.

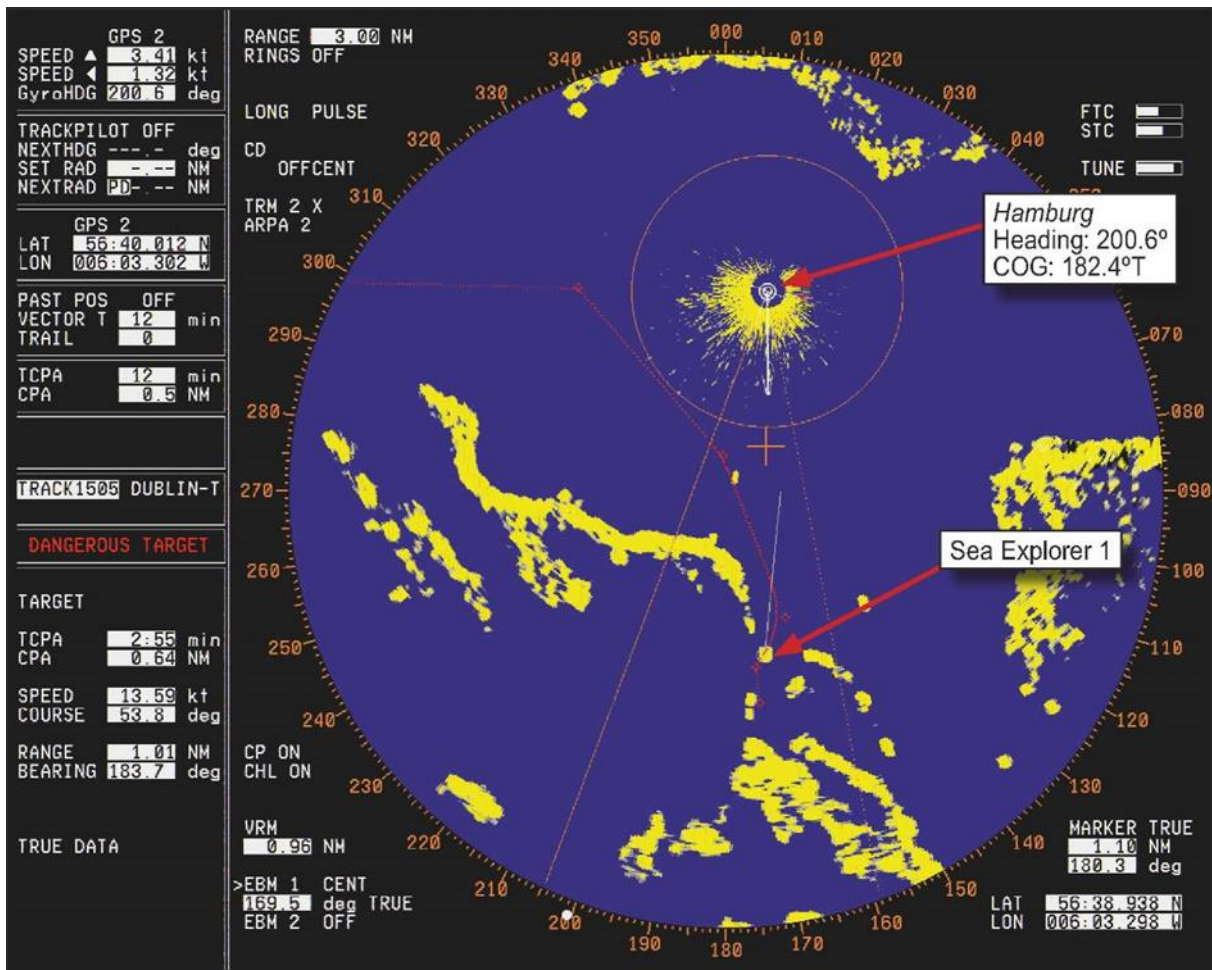
Figure 4: Radar display showing the positions of Hamburg and Sea Explorer 1 at 1318

By 1318 Sea Explorer I had cleared Tobermory Bay and was on a northerly heading through the Sound of Mull. Hamburg was on a heading of 200.6° with a cOg of 182.4° and a SOG of 3.41kts (Figure 4). Hamburg's master then ordered the AB to steer 195° . By 1320 the master had set the engine control to 'half ahead' and Hamburg was steady on 195° with a COG of 181° and a SOG of 3.72kts.

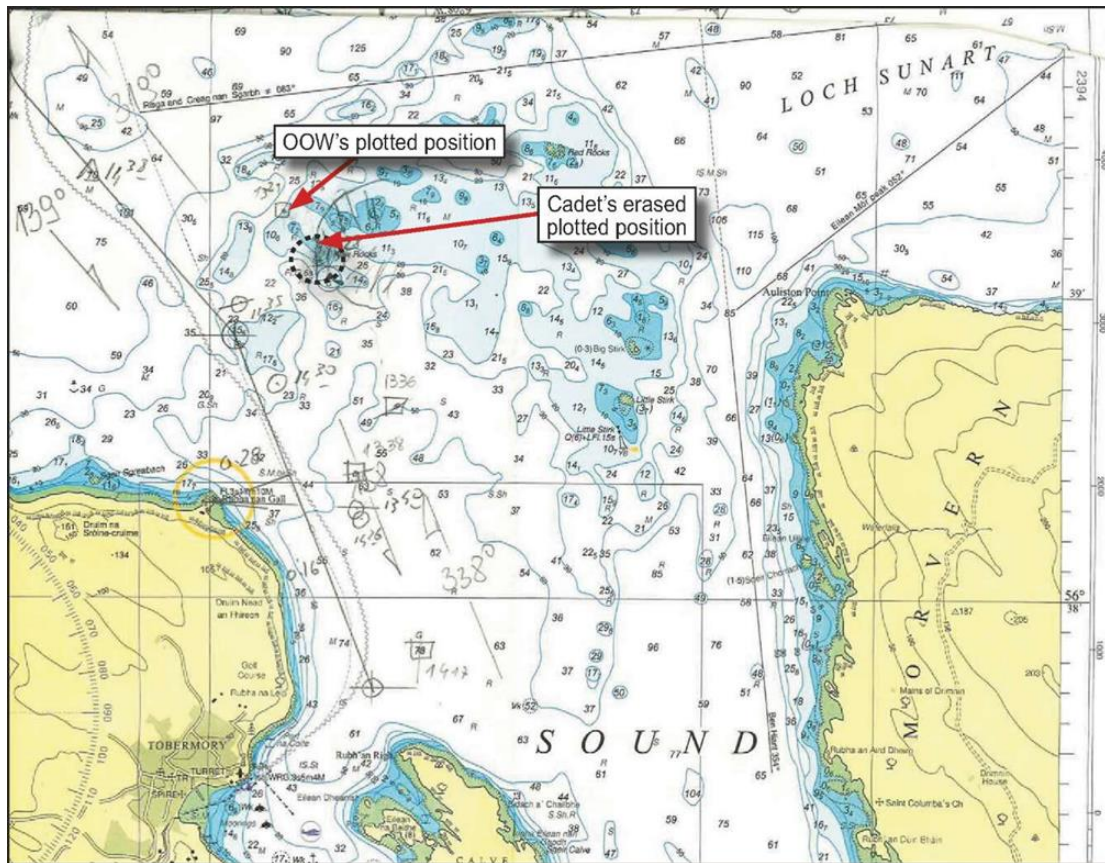
Figure 5: Extract of chart BA 2392 showing plotted position at 1321

At 1321 both the OOW and the cadet plotted Hamburg's position on the chart (Figure 5). The cadet saw that his plotted position was some distance away from the OOW's position but closer to the New Rocks shoal. Without consulting the OOW, the cadet assumed his own position was incorrect and removed it from the chart using an eraser. At 1322:55 the OOW reduced the starboard radar display to the 1.5nm setting (Figure 6).

By relying on the ECDIS, the OOWs on board Hamburg inevitably paid little attention to the fixing and chart work conducted by the cadet. The cadet had only recently completed training, but his standard of chart work had already deteriorated significantly. Seven minutes before the grounding, both the OOW and the cadet plotted the vessel's position on the chart. Despite both plotted positions being incorrect, the cadet's fix did at least indicate that the vessel was running into danger. Unfortunately he did not feel empowered to challenge the OOW and chose to silently erase his own position, leaving the OOW's incorrect position on the chart (Figure 5). As the OOW was not monitoring the cadet's chart work, the occurrence went unremarked. Proper attention to the cadet's activities would have helped motivate him to perform appropriately, and would have empowered him to contribute useful information derived from fixing to the bridge team.
