İNGİLTERE DENİZ KAZALARINI SORUŞTURMA BÜROSU
(MAIB) TARAFINDAN HAZIRLANAN DENİZ KAZALARI
RAPORLARI VE TÜRKÇE ÇEVİRİLERİ
2015-2017

Genel Yk gemisi **Daroja**
ile yakıt barcı **Erin Wood** arasında
İskoya'da Peterhead'in 4 deniz mili
gneydoęusunda meydana gelen
atıřma Kaza İnceleme Raporu

Report on the investigation of the collision
between the container ship ***Ever Smart***
and the oil tanker ***Alexandra 1***

SERIOUS MARINE CASUALTY REPORT NO 28/2015 DECEMBER 2015

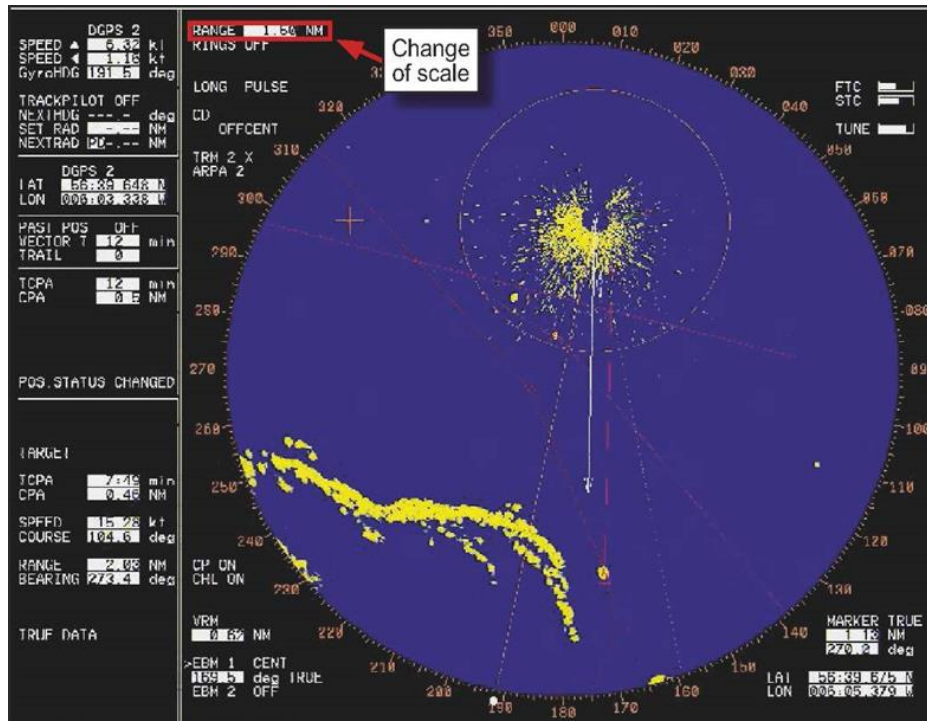
Figure 6: Radar display showing Hamburg's position at 1322:55

At 1321 both the OOW and the cadet plotted Hamburg's position on the chart (Figure 5). The cadet saw that his plotted position was some distance away from the OOW's position but closer to the New Rocks shoal. Without consulting the OOW, the cadet assumed his own position was incorrect and removed it from the chart using an eraser. At 1322:55 the OOW reduced the starboard radar display to the 1.5nm setting (Figure 6).

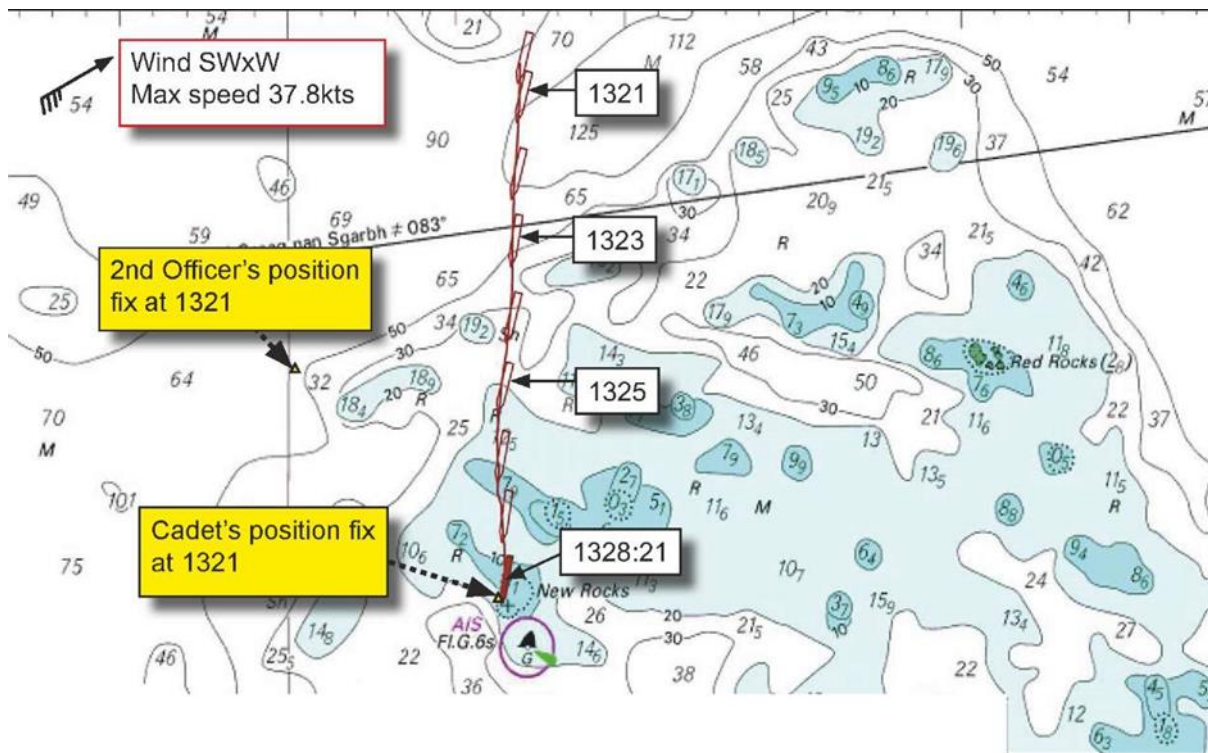
Figure 7: Extract of chart BA 2392 showing Hamburg's track and relative headings between 1321 and 1328

Shortly afterwards, at 1324, motor yacht Nahlin was on a north-westerly course and approaching the New Rocks buoy from the south-east. At the same time the bulk carrier Yeoman Bridge was approaching the New Rocks buoy from the north-west (Figure 7).

After the VHF conversation, Hamburg continued on a heading of 195° with the New Rocks shoal on its port bow. The master reduced the vessel's speed to allow the other three vessels to pass ahead. Table 2 shows Hamburg's COG, heading and SOG between 1325 and 1328 while the vessel's track and relative headings are shown in Figure 7.

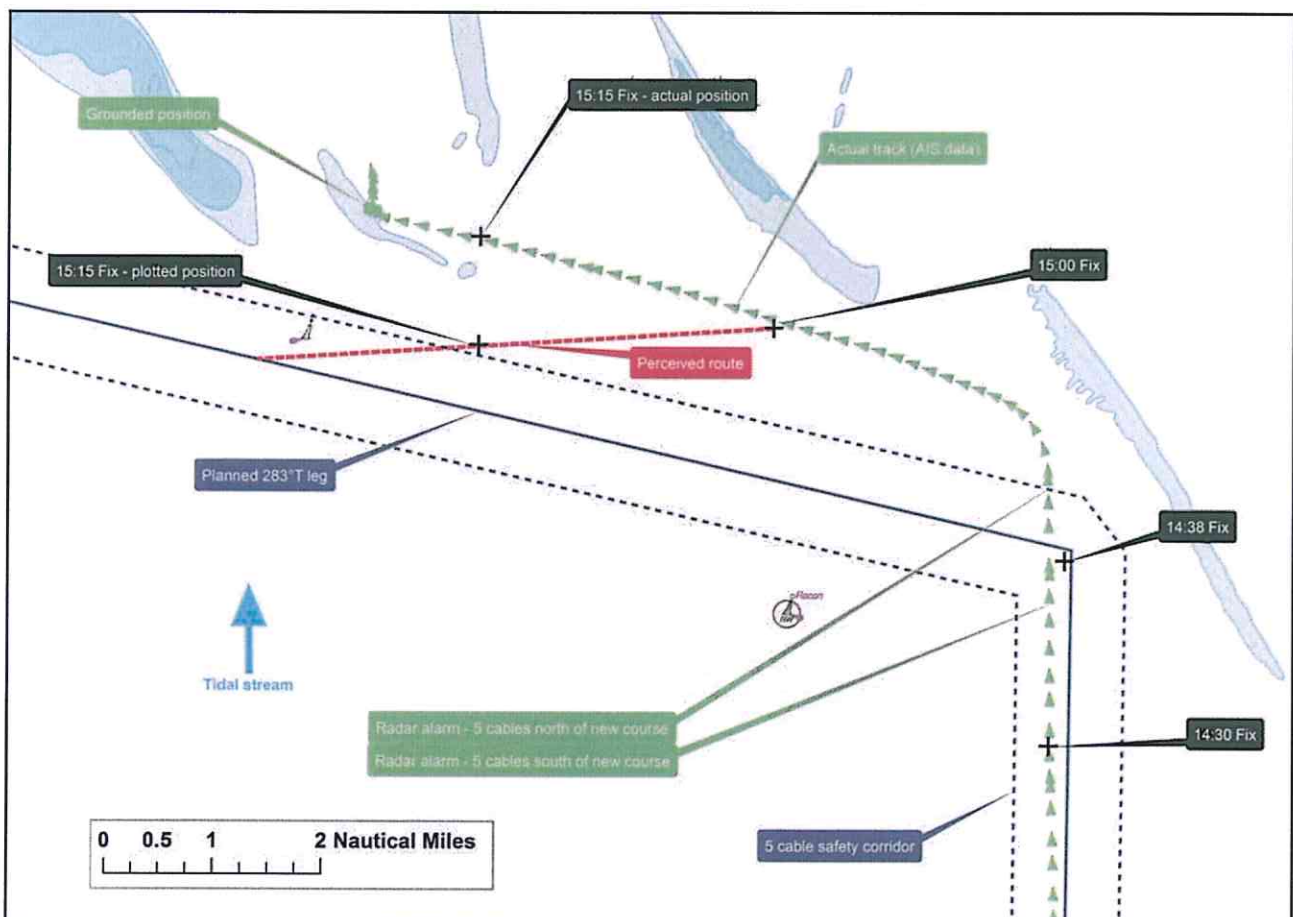
Figure 1: Analysis of perceived route

Fifteen minutes later, the OOW correctly recorded a fix in the bridge logbook but incorrectly plotted it 1 mile south of the vessel's actual position. This error led him to assess that the vessel was regaining track; however, a few minutes later, the strong northerly tidal stream caused the vessel to ground on a sandbank.

3. When the OOW took over the watch, he did not calculate the anticipated tidal stream, so was unaware of its effect. This proved critical as the heading adjustments made were insufficient to counter the tide's effect. Other measures could have been taken to closely monitor the track of the vessel, such as radar parallel index lines and close observation of the available visual clues such as the buoys.

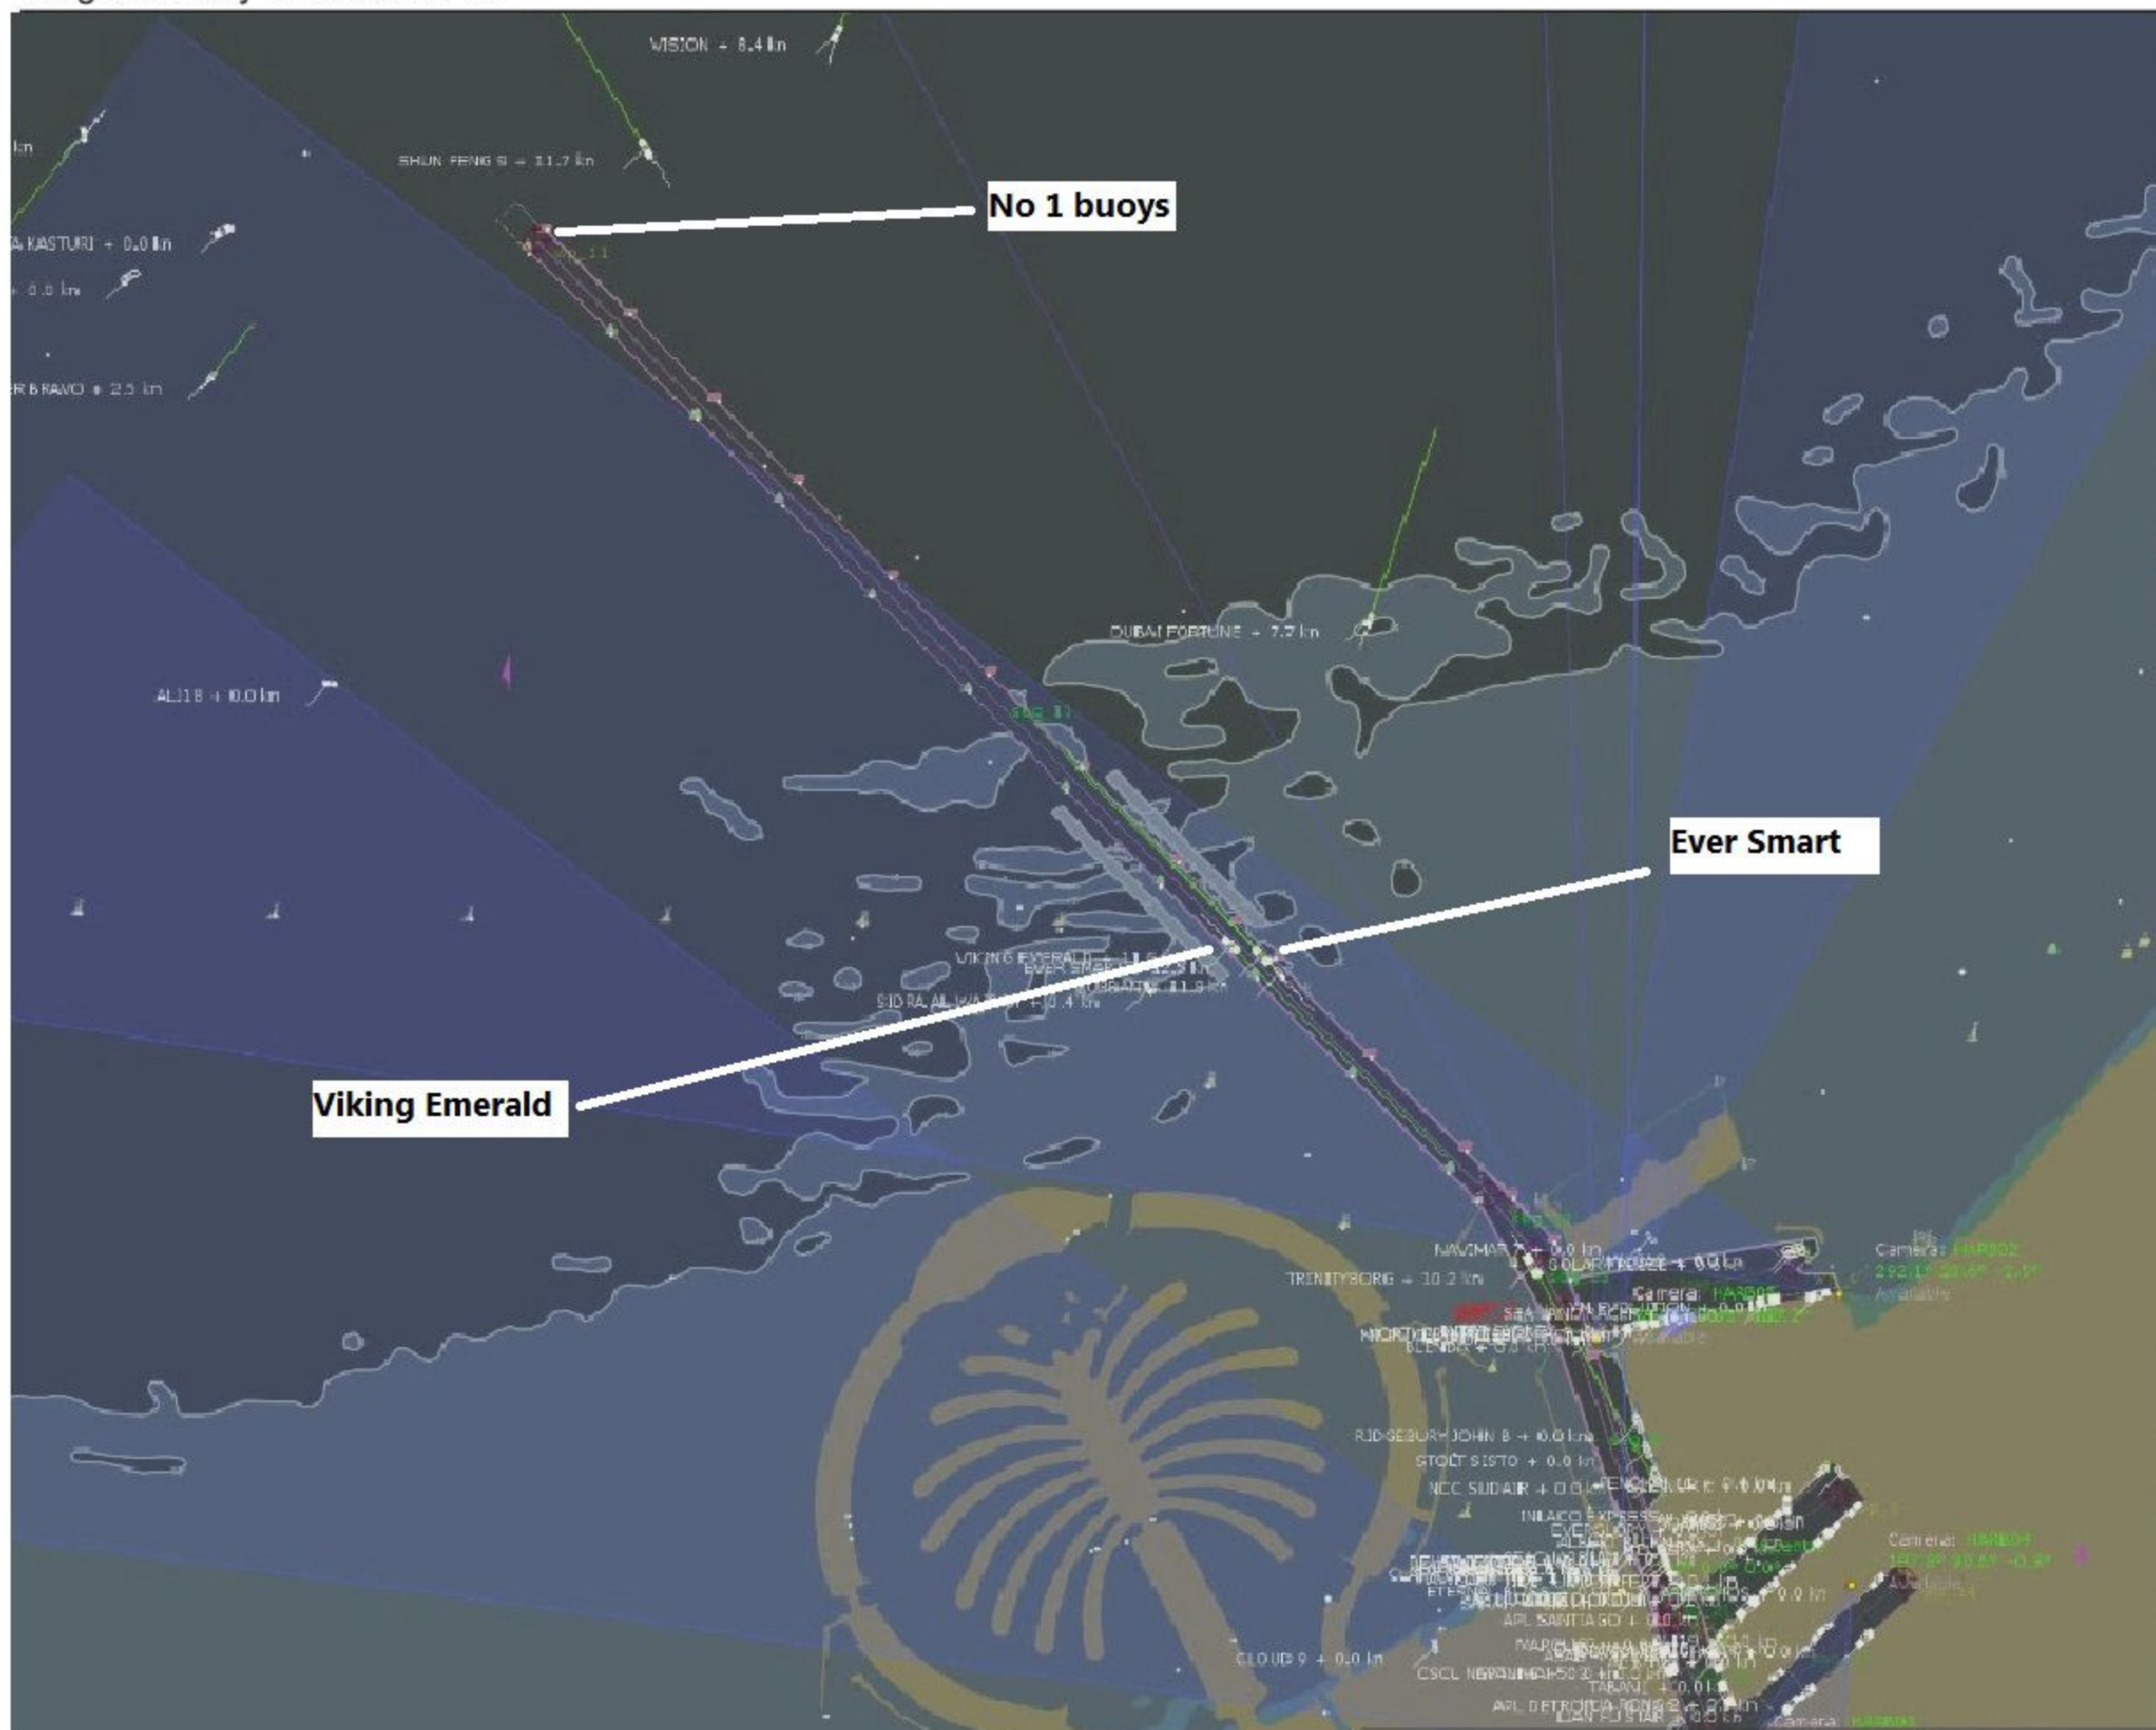
Figure 2: VTS radar showing *Ever Smart*'s position at 2309

At 2302 *Ever Smart* passed the inbound cargo vessel *Trinityborg*. Seven minutes later, the container ship passed the inbound car carrier *Viking Emerald* (**Figure 2**). *Ever Smart* was making good a speed over the ground (SOG)³ of 12 knots (kts).

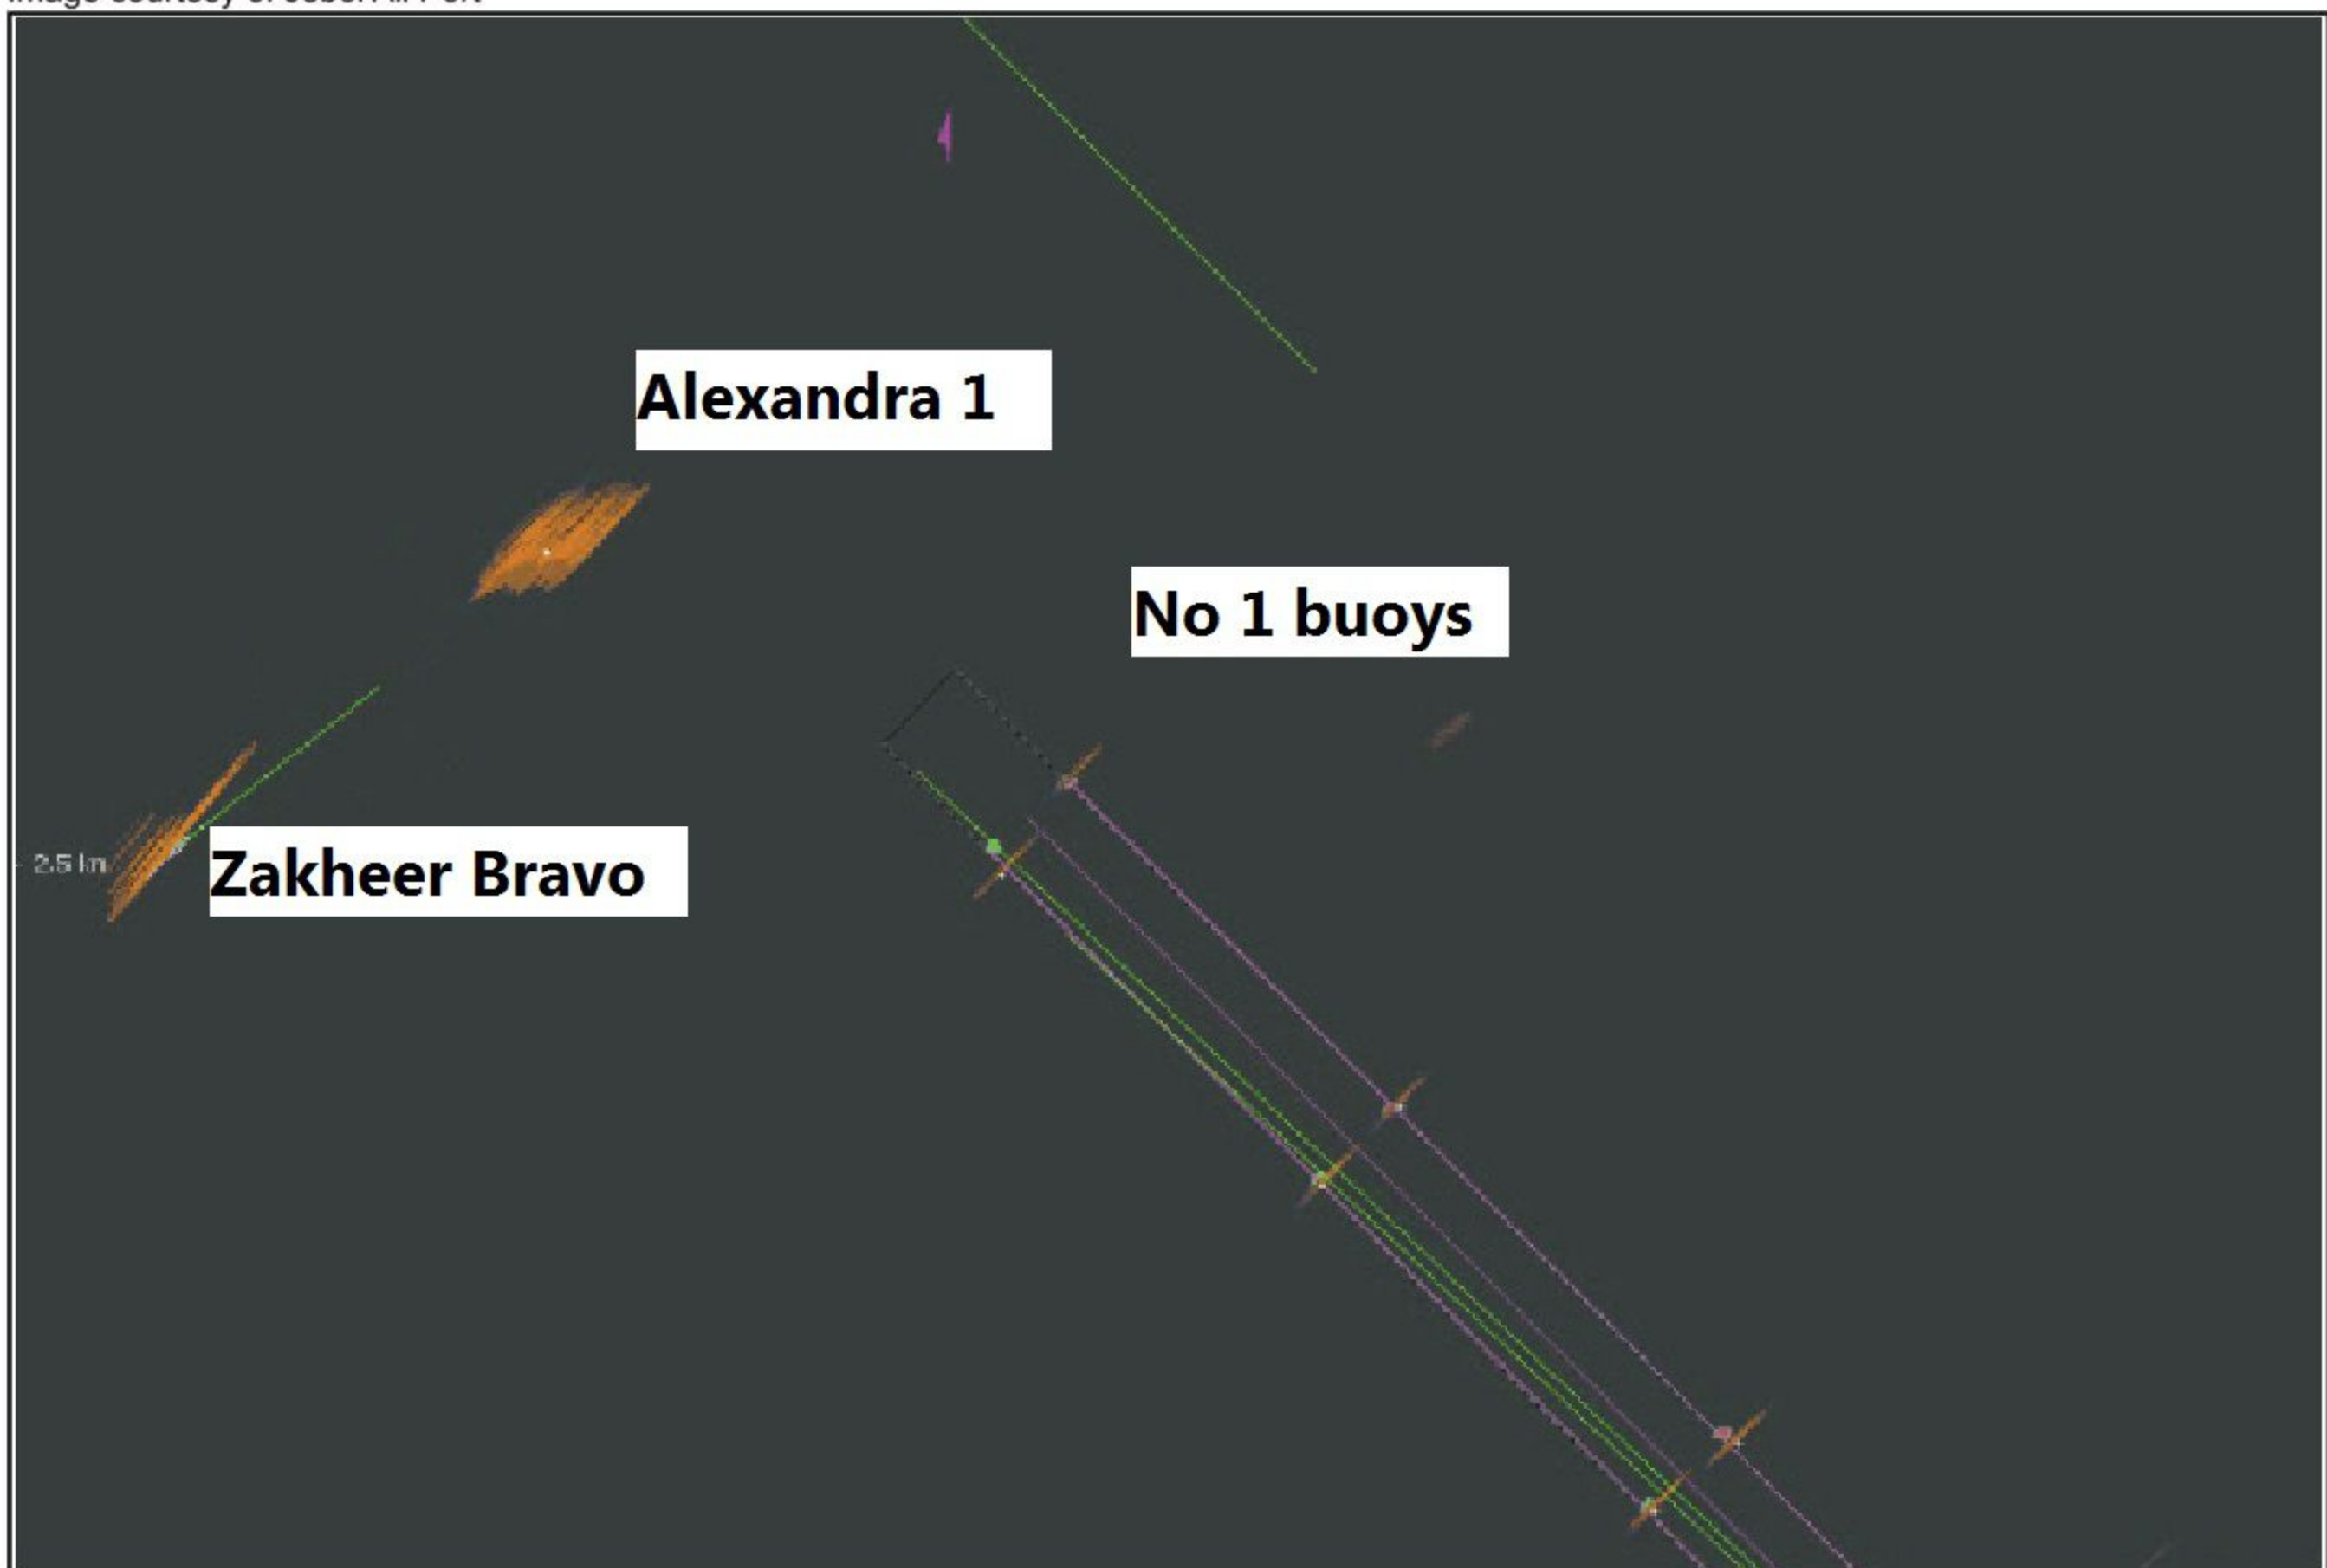
Figure 3: VTS radar showing *Zakheer Bravo* and *Alexandra 1* at 2329

the west of No1 buoys (**Figure 3**) and were on passage to Jumeirah to the east of Jebel Ali. The VTSO asked the tug's skipper "can you see the big tanker waiting?" The tug's skipper advised that he could and the VTSO instructed him to "cross 1nm astern of the tanker".

Until 2329, *Alexandra 1* had remained to the north-west of the channel and had not crossed the line of the channel's entrance (**Figures 3, 4 and 6**). However, after *Alexandra 1*'s master assessed that *Ever Smart* would need to alter course to port on leaving the channel in order to pass astern, he manoeuvred the tanker slowly ahead. This was probably done to give *Ever Smart* more sea room and to enable the approaching pilot boat to come alongside. The tanker's master was not aware that the container ship's master did not intend to alter course. He also did not appreciate the danger of straddling the slow moving and relatively un-maneuvrable *Alexandra 1* across the line of the buoyed channel just 4 cables from its entrance.

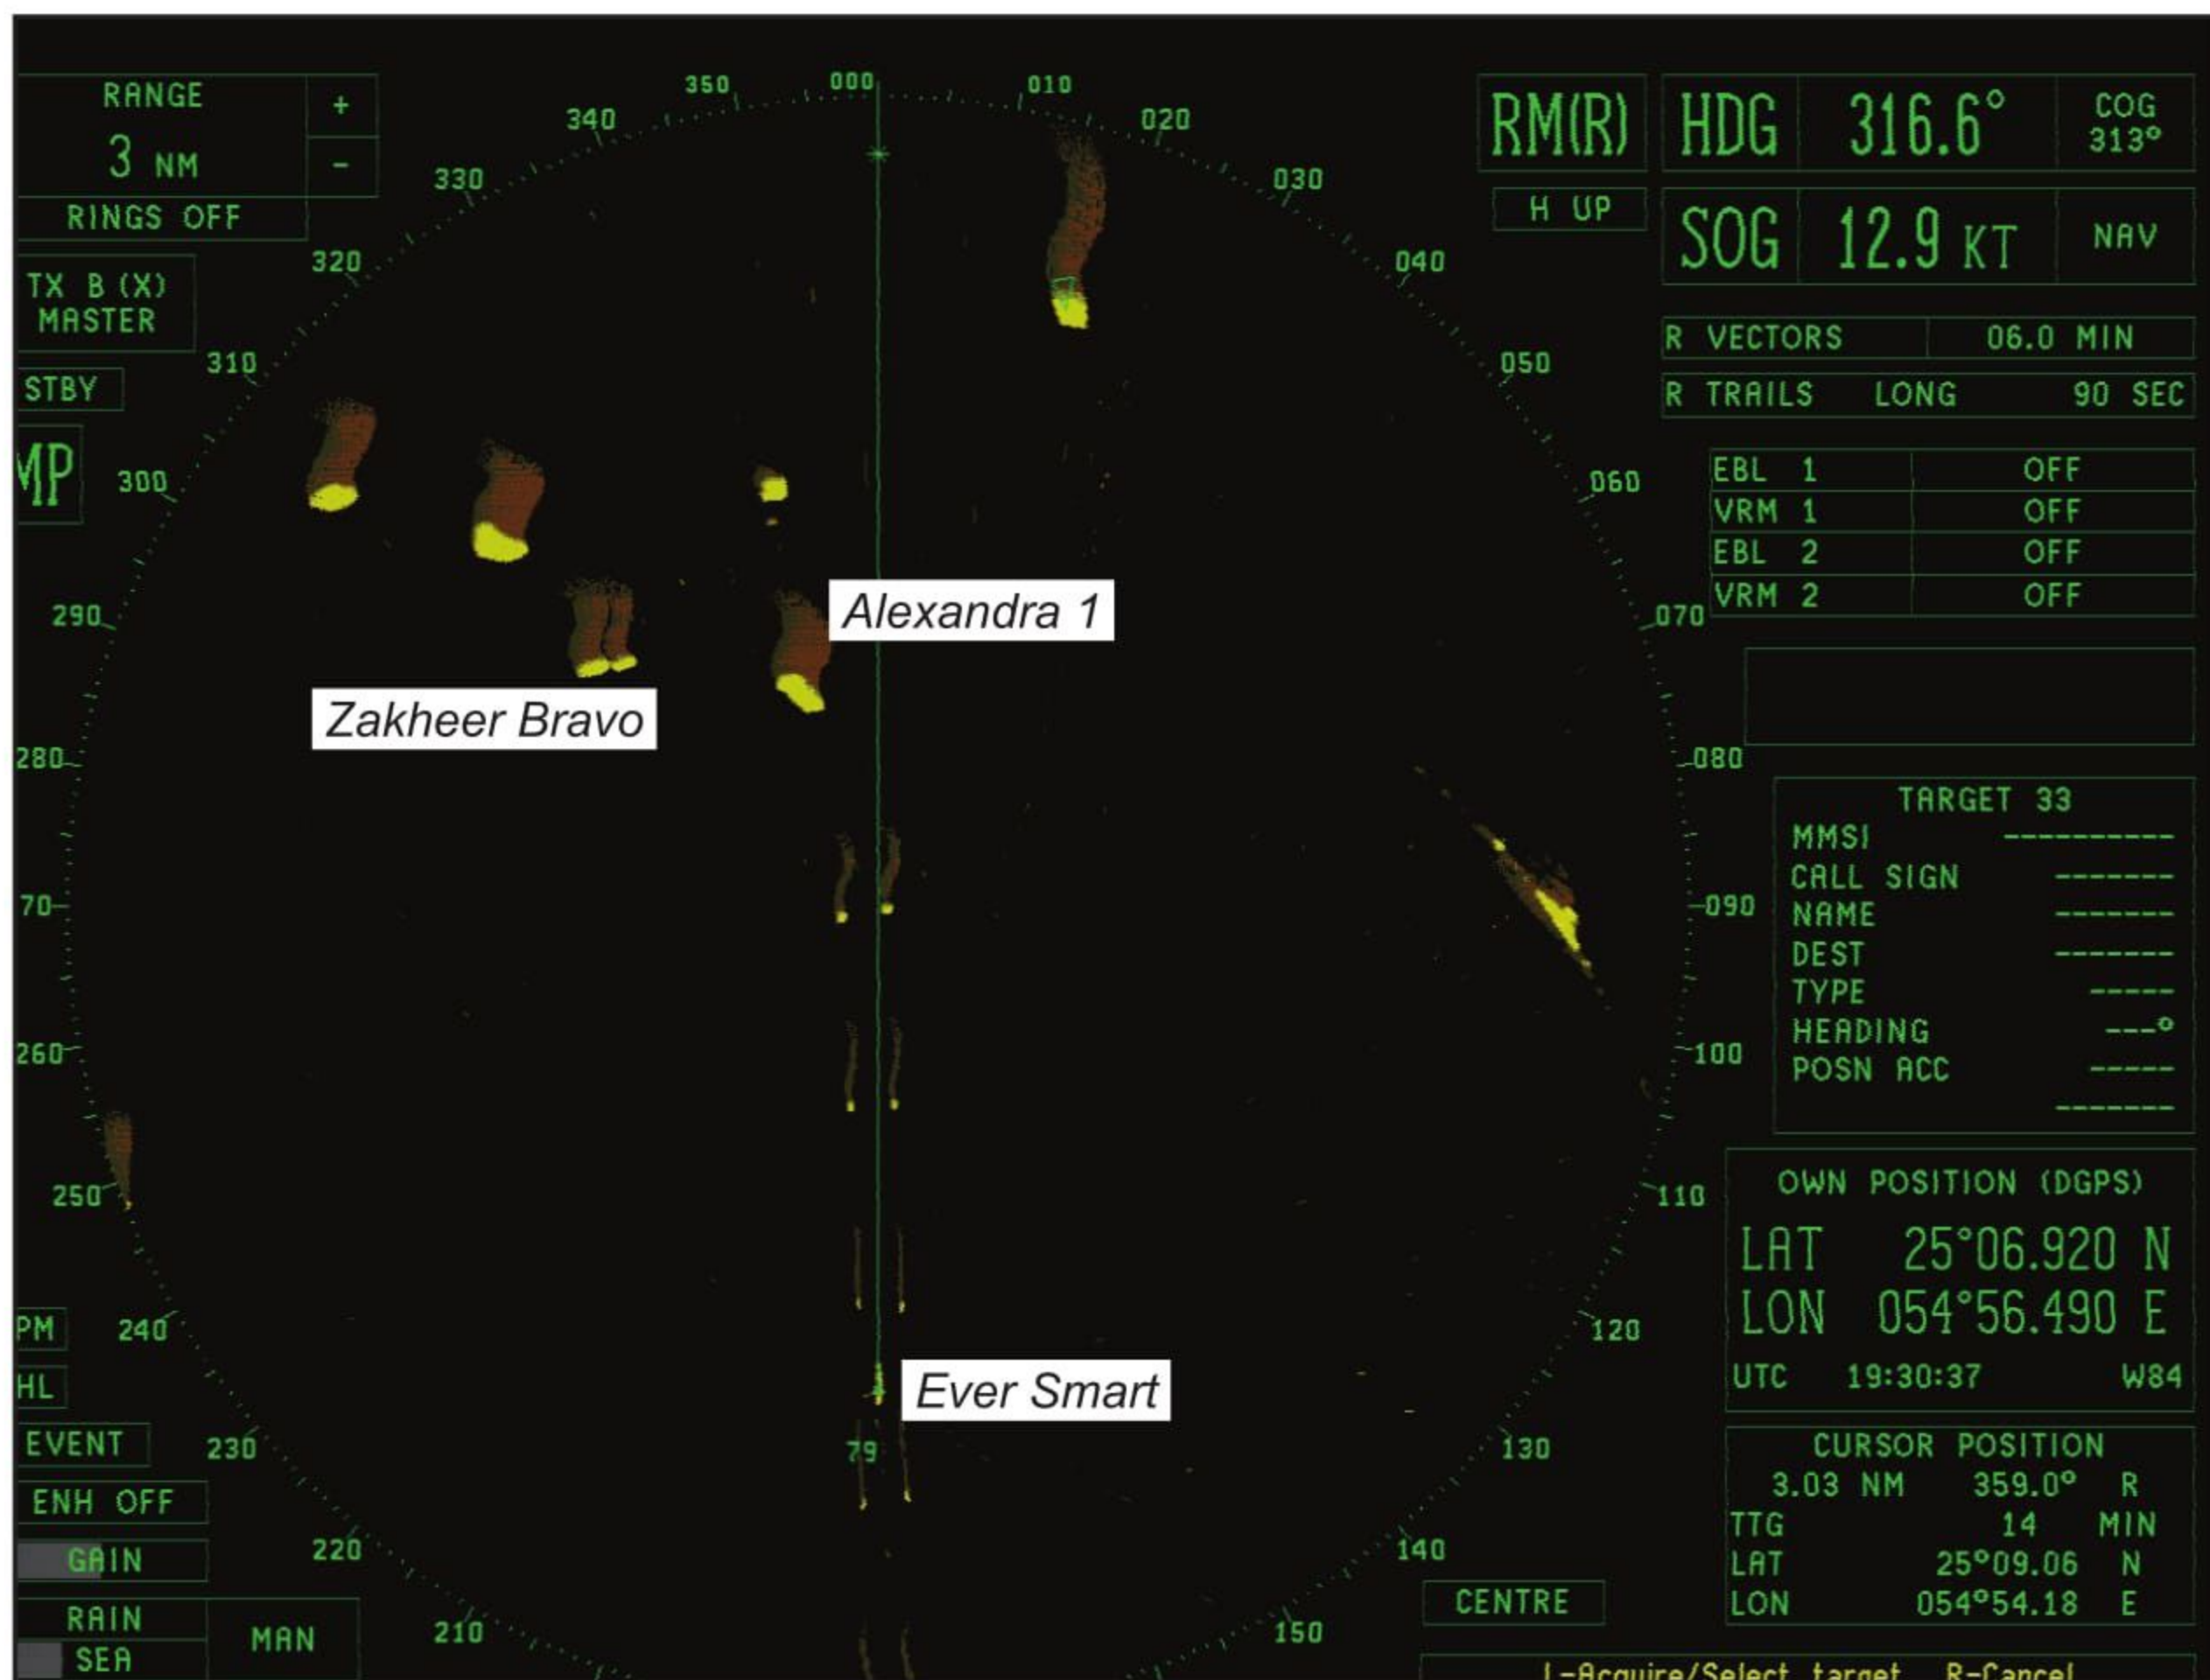
Figure 4: *Ever Smart* – port radar display at 2331

Alexandra 1 was visible from *Ever Smart*'s bridge. The tanker was also on the radar displays but it was not acquired as an ARPA target (**Figure 4**).

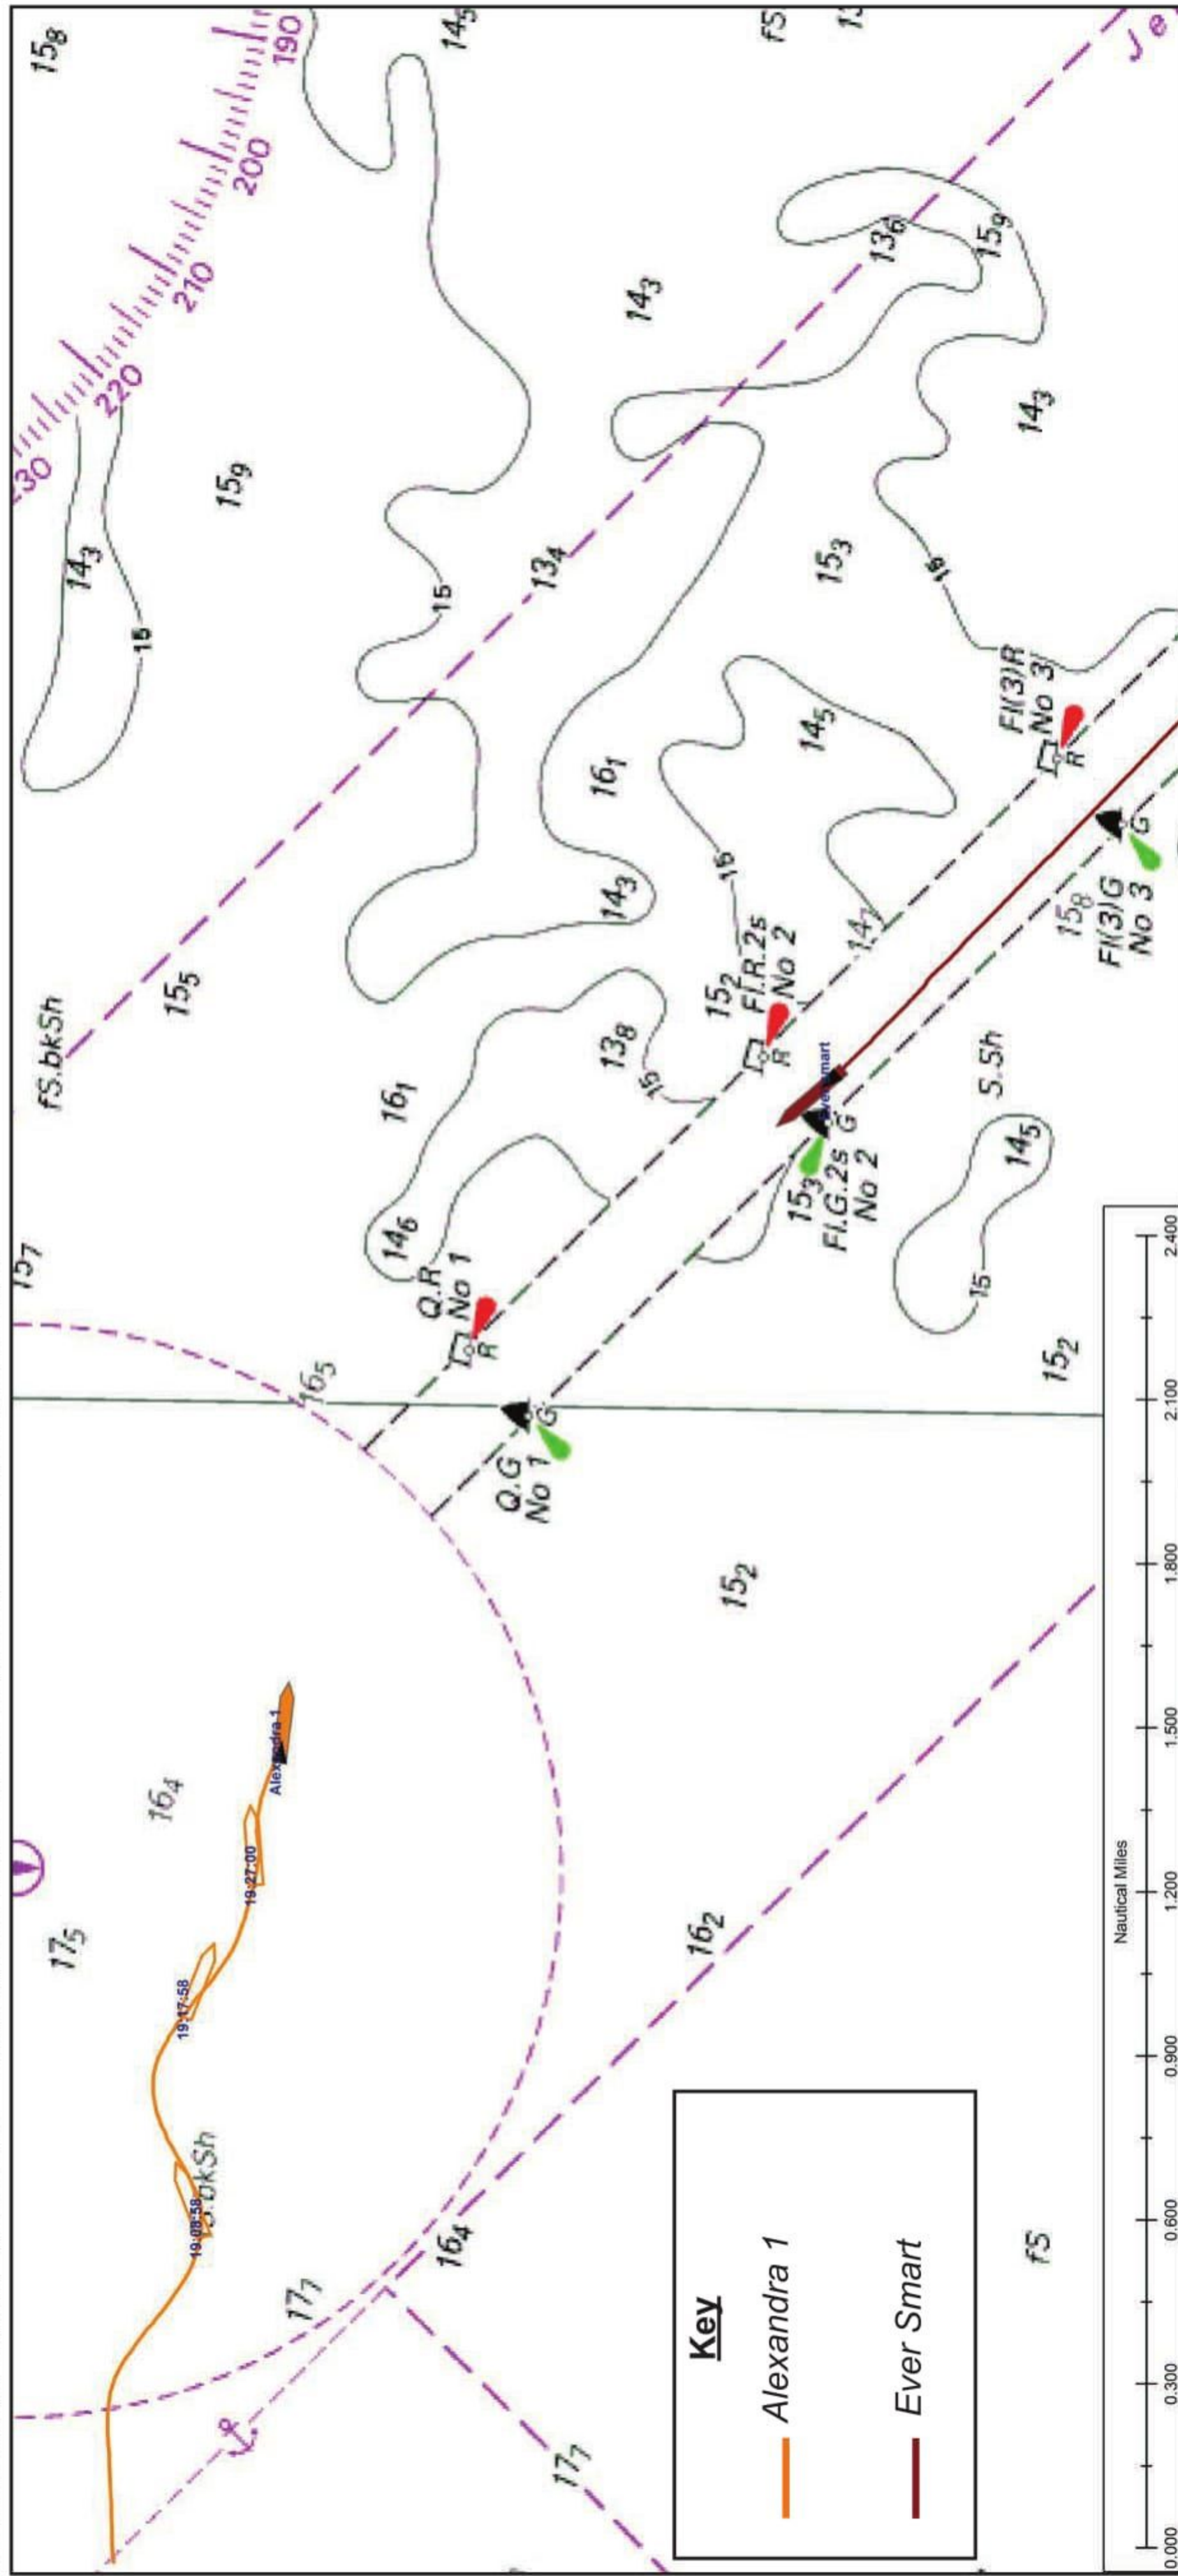
Figure 7: Plot showing the vessels' positions at 2337

At 2337, as *Ever Smart* passed between the No2 buoys (**Figure 7**), the pilot launch with the pilot on board cleared the container vessel's port side and headed towards *Alexandra 1*. *Ever Smart*'s master immediately increased the vessel's engine speed. At the same time, *Alexandra 1*'s master confirmed to the pilot launch via VHF radio that the pilot ladder was rigged on the tanker's starboard side.

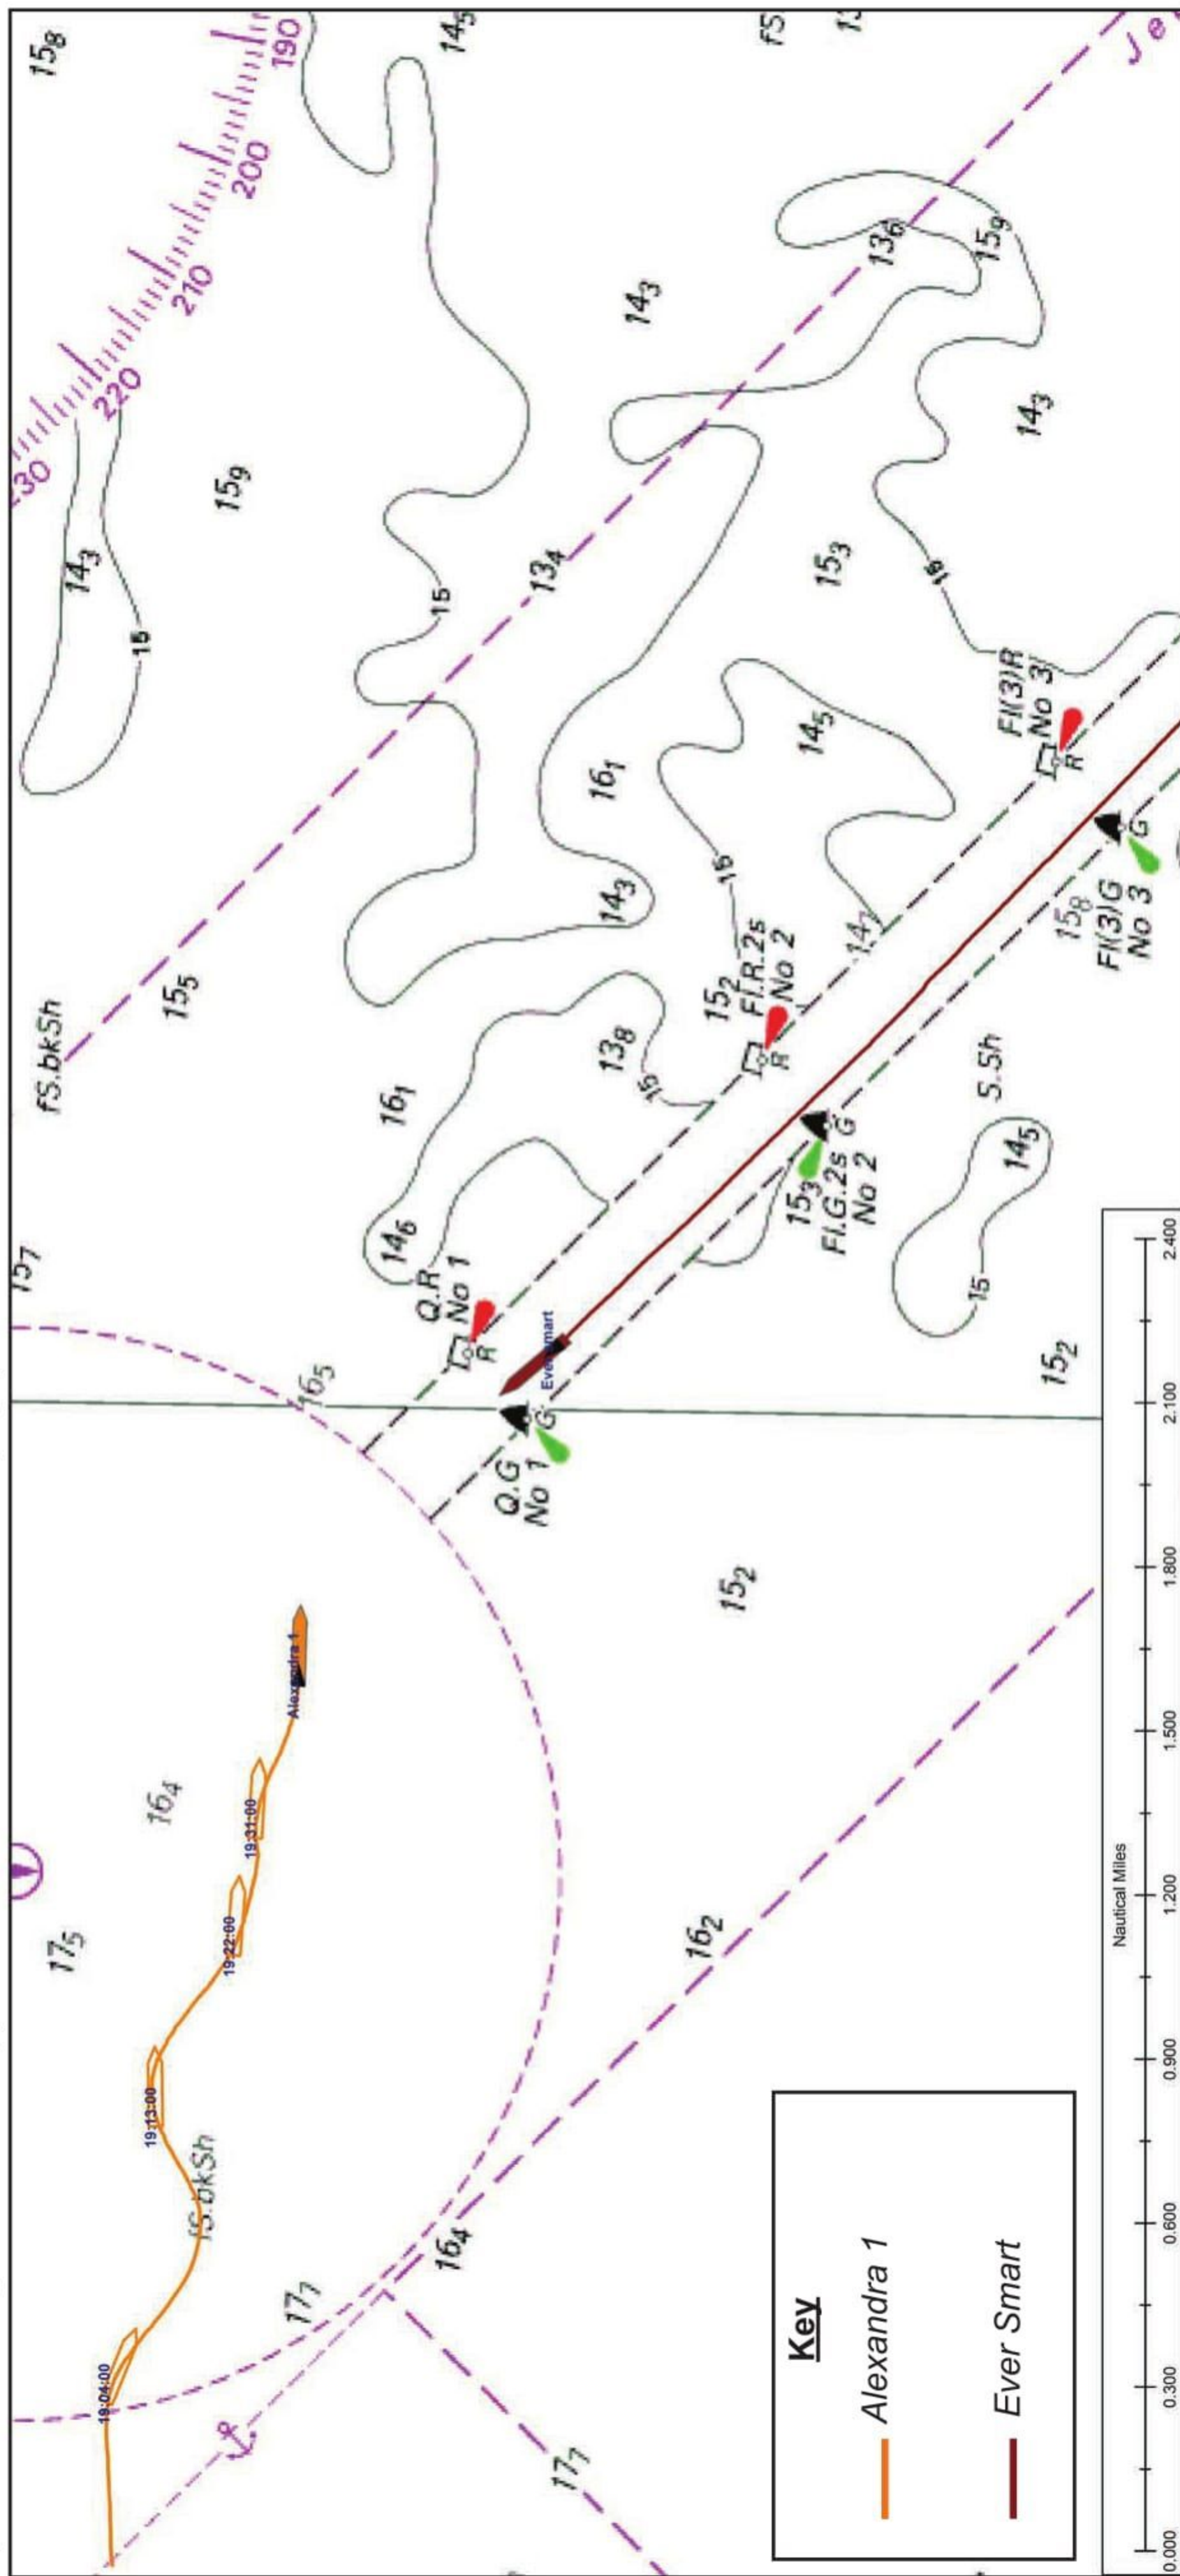
Figure 8: Plot showing the vessels' positions at 2340

At 2340, *Alexandra 1*'s master moved the engine telegraph from 'dead slow ahead' to 'slow ahead'; the tanker's speed was about 2kts and it remained on an easterly heading. Approximately 30 seconds later, *Ever Smart* passed between the No1 buoys at a speed of 11kts (**Figure 8**). The container ship's third officer returned to the bridge and, on instruction from the master, he rang 'full away' with an engine setting of 80rpm. He then started to collect information required to fill in the deck log. The helmsman continued to steer 319°.

The collision between *Ever Smart* and *Alexandra 1* stemmed from the vessels' masters having differing perceptions of how the vessels would pass each other. The tanker's master assumed that the container ship would alter to port on leaving the buoyed channel and pass astern. Consequently, as *Ever Smart* neared the No1 buoys, he thought it safe to manoeuvre *Alexandra 1* slowly ahead across the channel entrance. The container ship's master, however, assumed that the tanker was stationary and would pass down his port side. Therefore, after the pilot had disembarked, he remained on the same heading and increased speed. The actions of both masters put their vessels on a steady bearing (**Figure 8**).
