İNGİLTERE DENİZ KAZALARINI SORUŞTURMA BÜROSU
(MAIB) TARAFINDAN HAZIRLANAN DENİZ KAZALARI
RAPORLARI VE TÜRKÇE ÇEVİRİLERİ
2015-2017

Genel Yk gemisi **Daroja**
ile yakıt barcı **Erin Wood** arasında
İskoya'da Peterhead'in 4 deniz mili
gneydoęusunda meydana gelen
atıřma Kaza İnceleme Raporu

Report on the investigation of the collision
between the container ship ***Ever Smart***
and the oil tanker ***Alexandra 1***

SERIOUS MARINE CASUALTY REPORT NO 28/2015 DECEMBER 2015

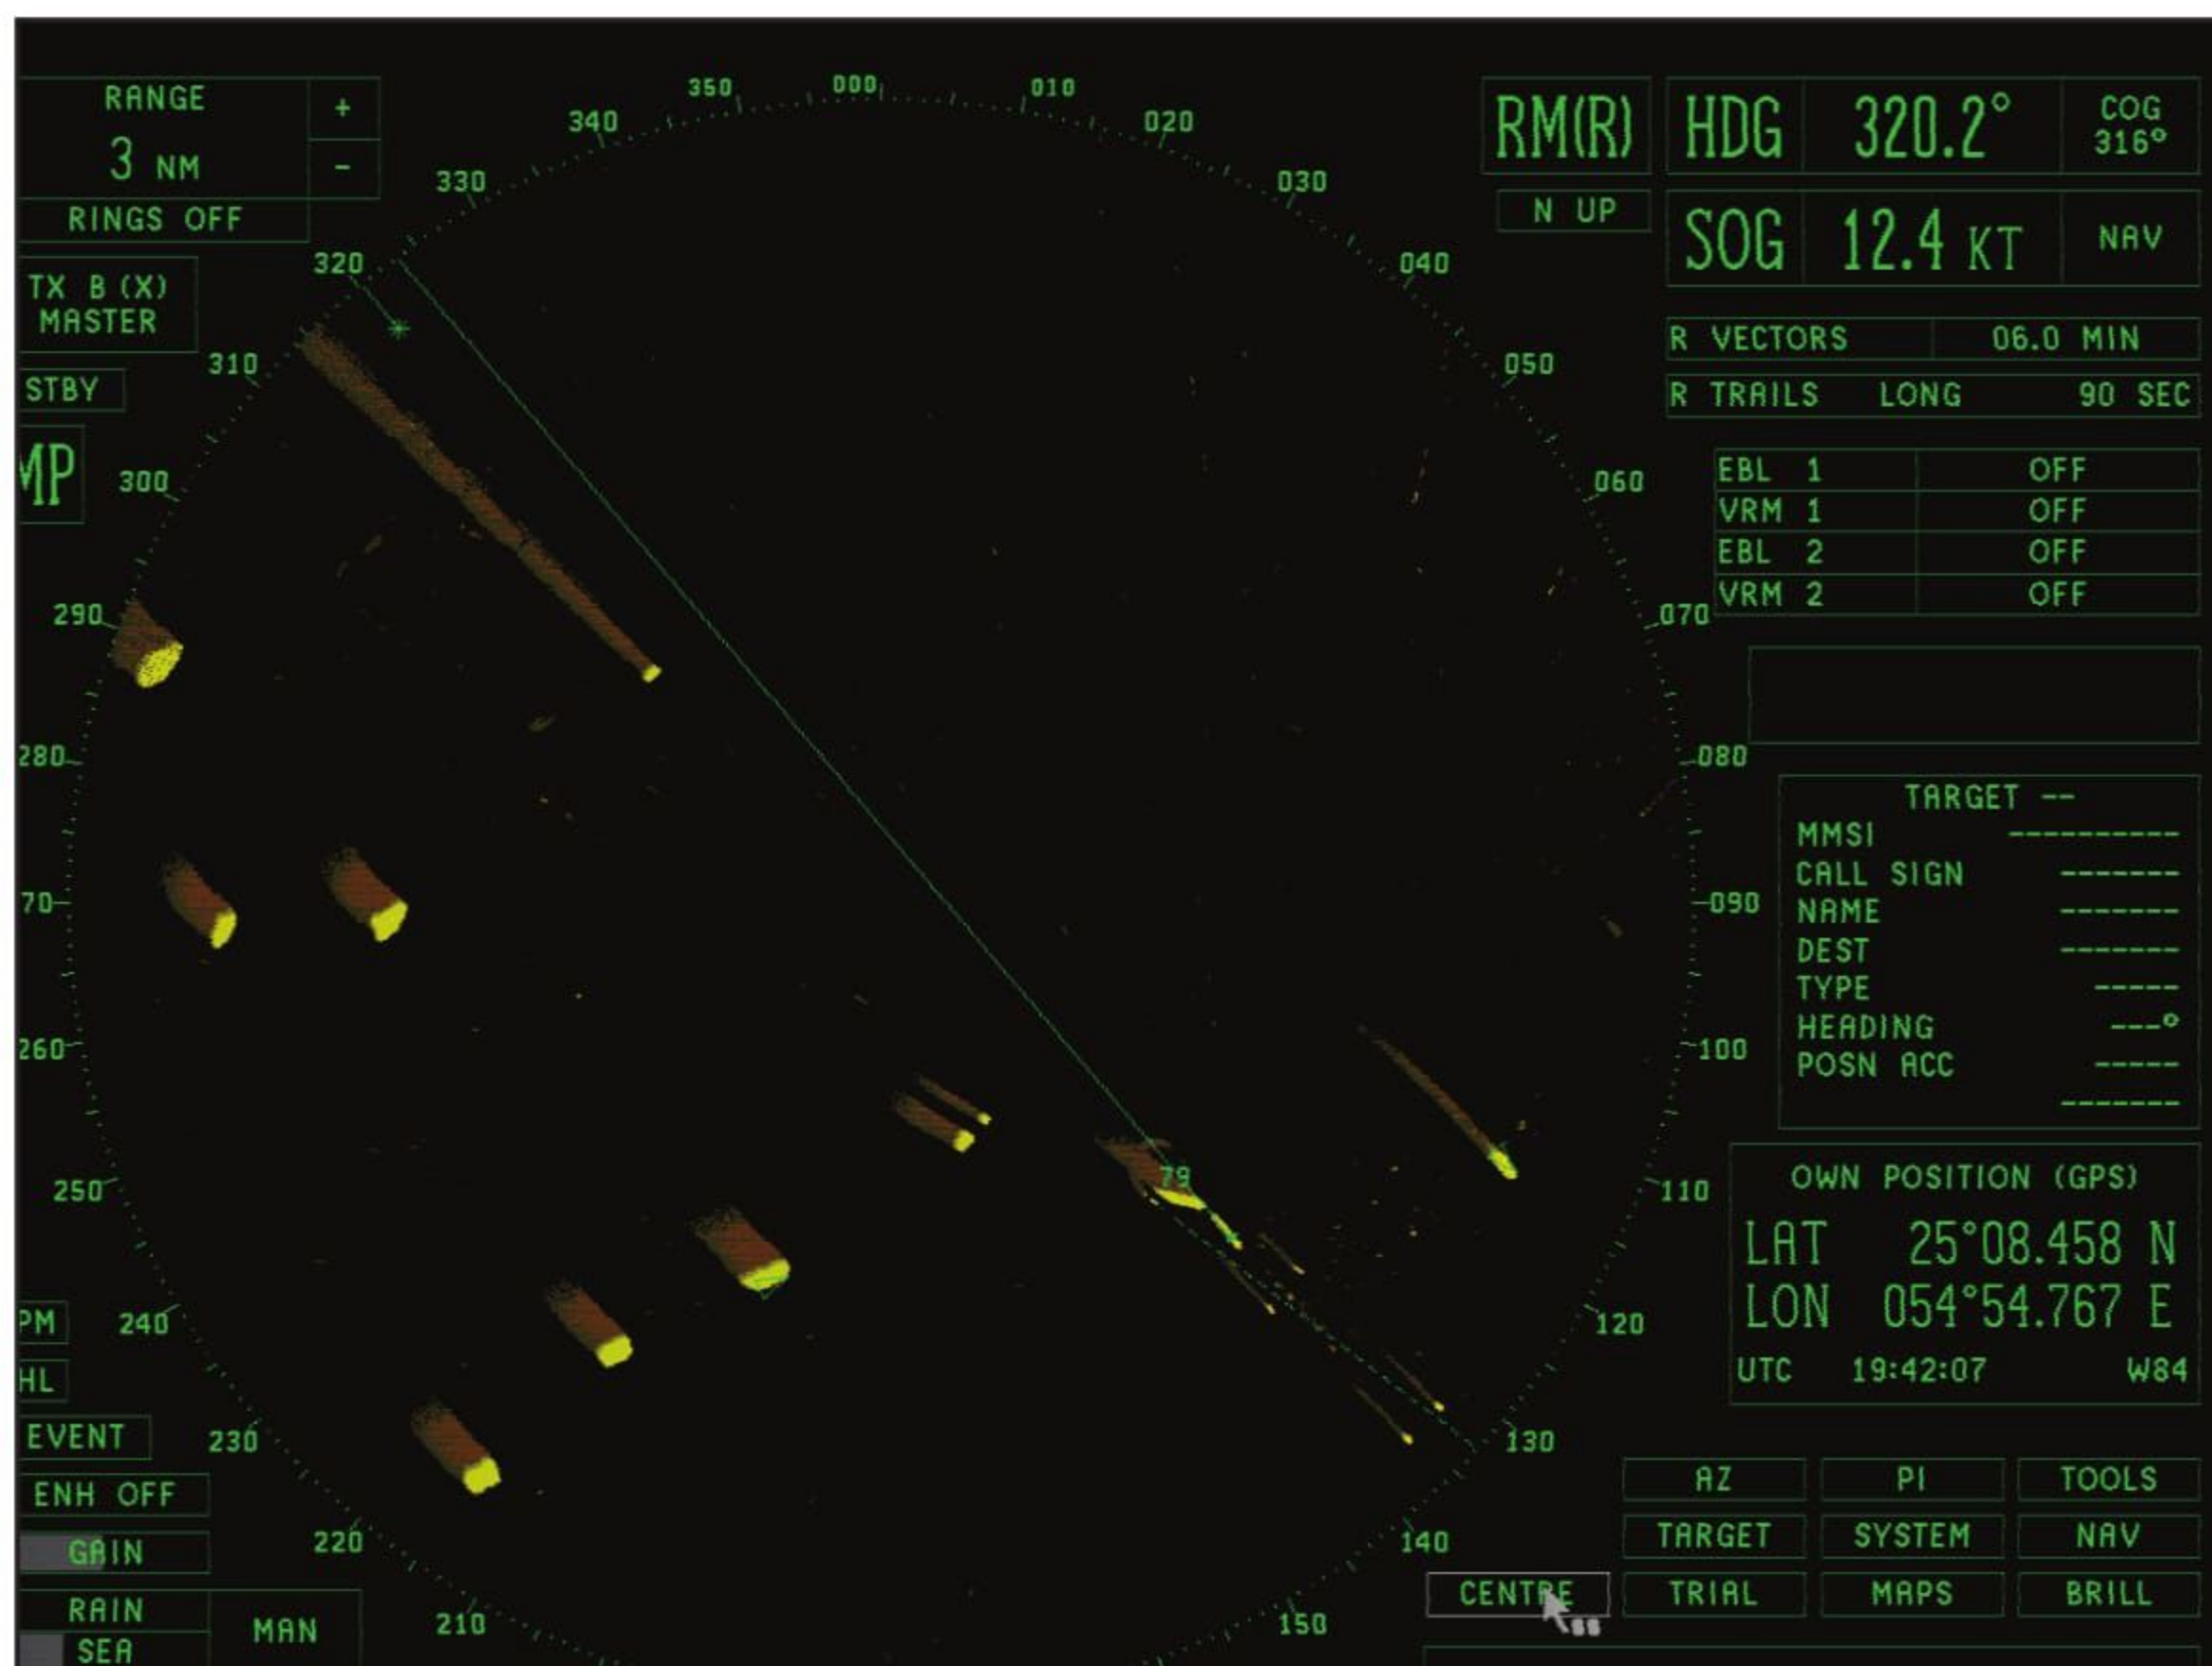
Figure 9: *Ever Smart* – port radar display at 2342:07

During these VHF transmissions, *Alexandra 1*'s engine telegraph was set to 'full astern'; the tanker's deck lights and external accommodation lights were also switched on. At 2342:12, *Ever Smart*'s master ordered 'OK hard to starboard'. He then exclaimed "what's that?" Three seconds later, at 2342:19, *Ever Smart* and *Alexandra 1* collided bow to bow (**Figures 9, 10 and 11**). The vessels were 4 cables from the No1 buoys.

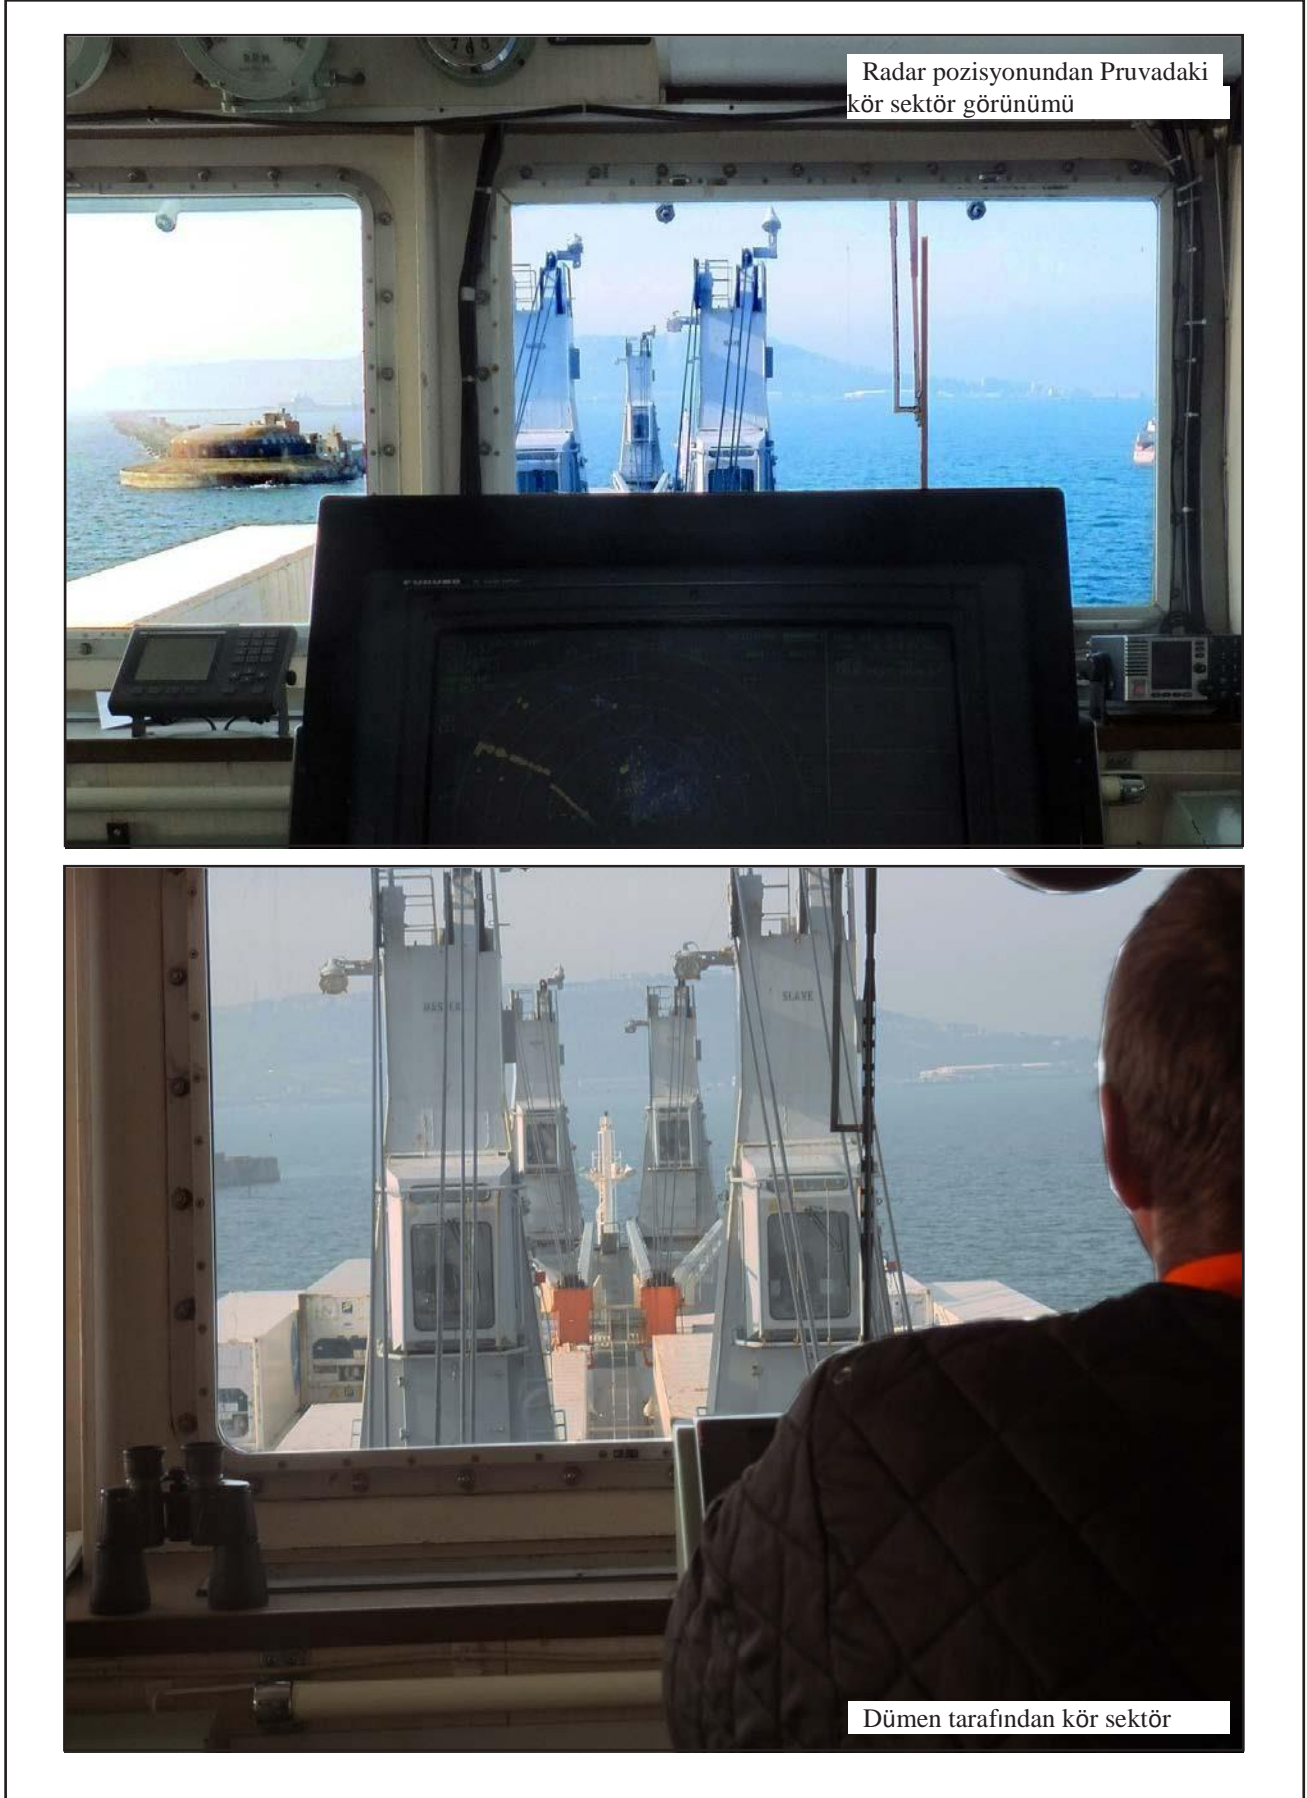
4. Genel yük gemisi kaptanının köprüüstünde periyodik olarak dolaşmaması, Pruvada güverte kreynlerinin yarattığı kör sektör sebebiyle çok geç olana kadar tankeri farkedememesine sebep olmuştur. Köprüüstünde periyodik olarak dolaşarak, geminin çevresindeki tüm olup bitenden haberdar olmak ve bu olayda olduğu gibi kör noktaların ardına gizlenmiş olası tehlikelerin erken farkedilmesi açısından önemlidir. Ayrıca köprüüstünde hareket ederek yapılan etkin bir gözcülük her daim sizi hazır ve uyanık tutmaya yardımcı olacaktır.

Resim 4: Genel yük gemisinin dümen ve radar pozisyonundan Kör Sektör Görüşü

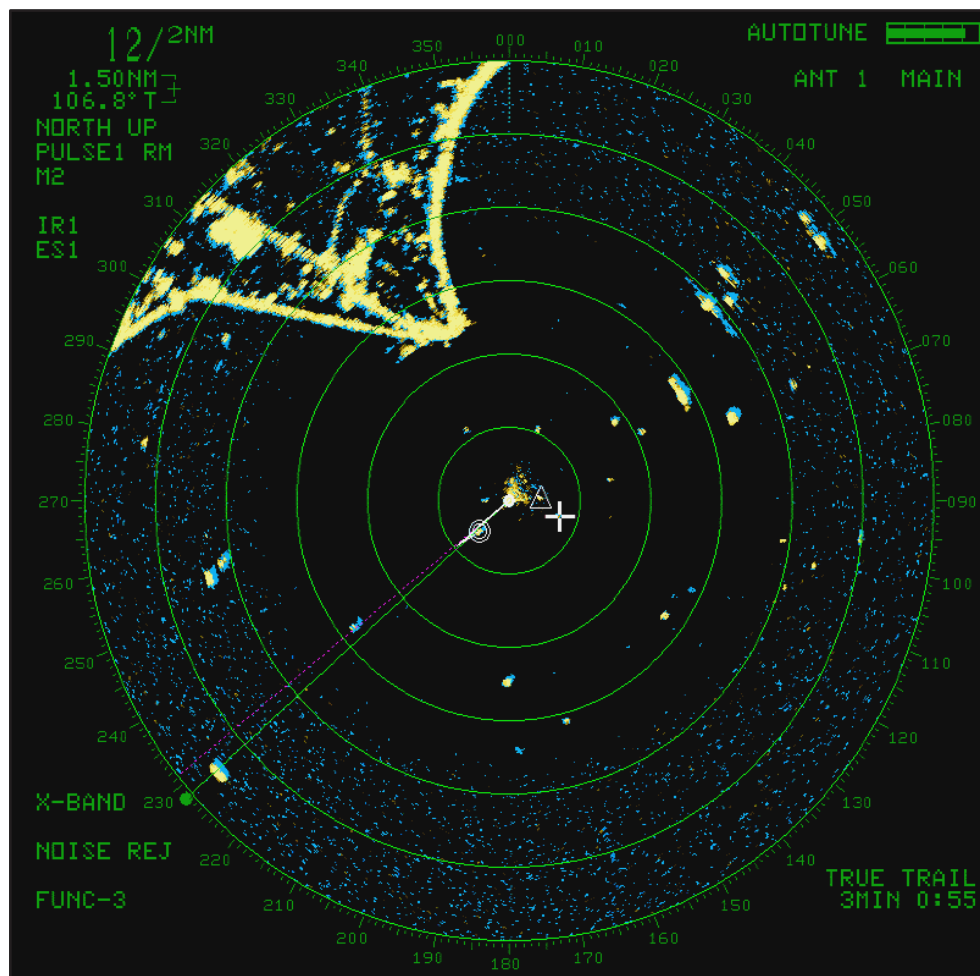
Figure 3: General cargo vessel - ARPA radar display at 1007

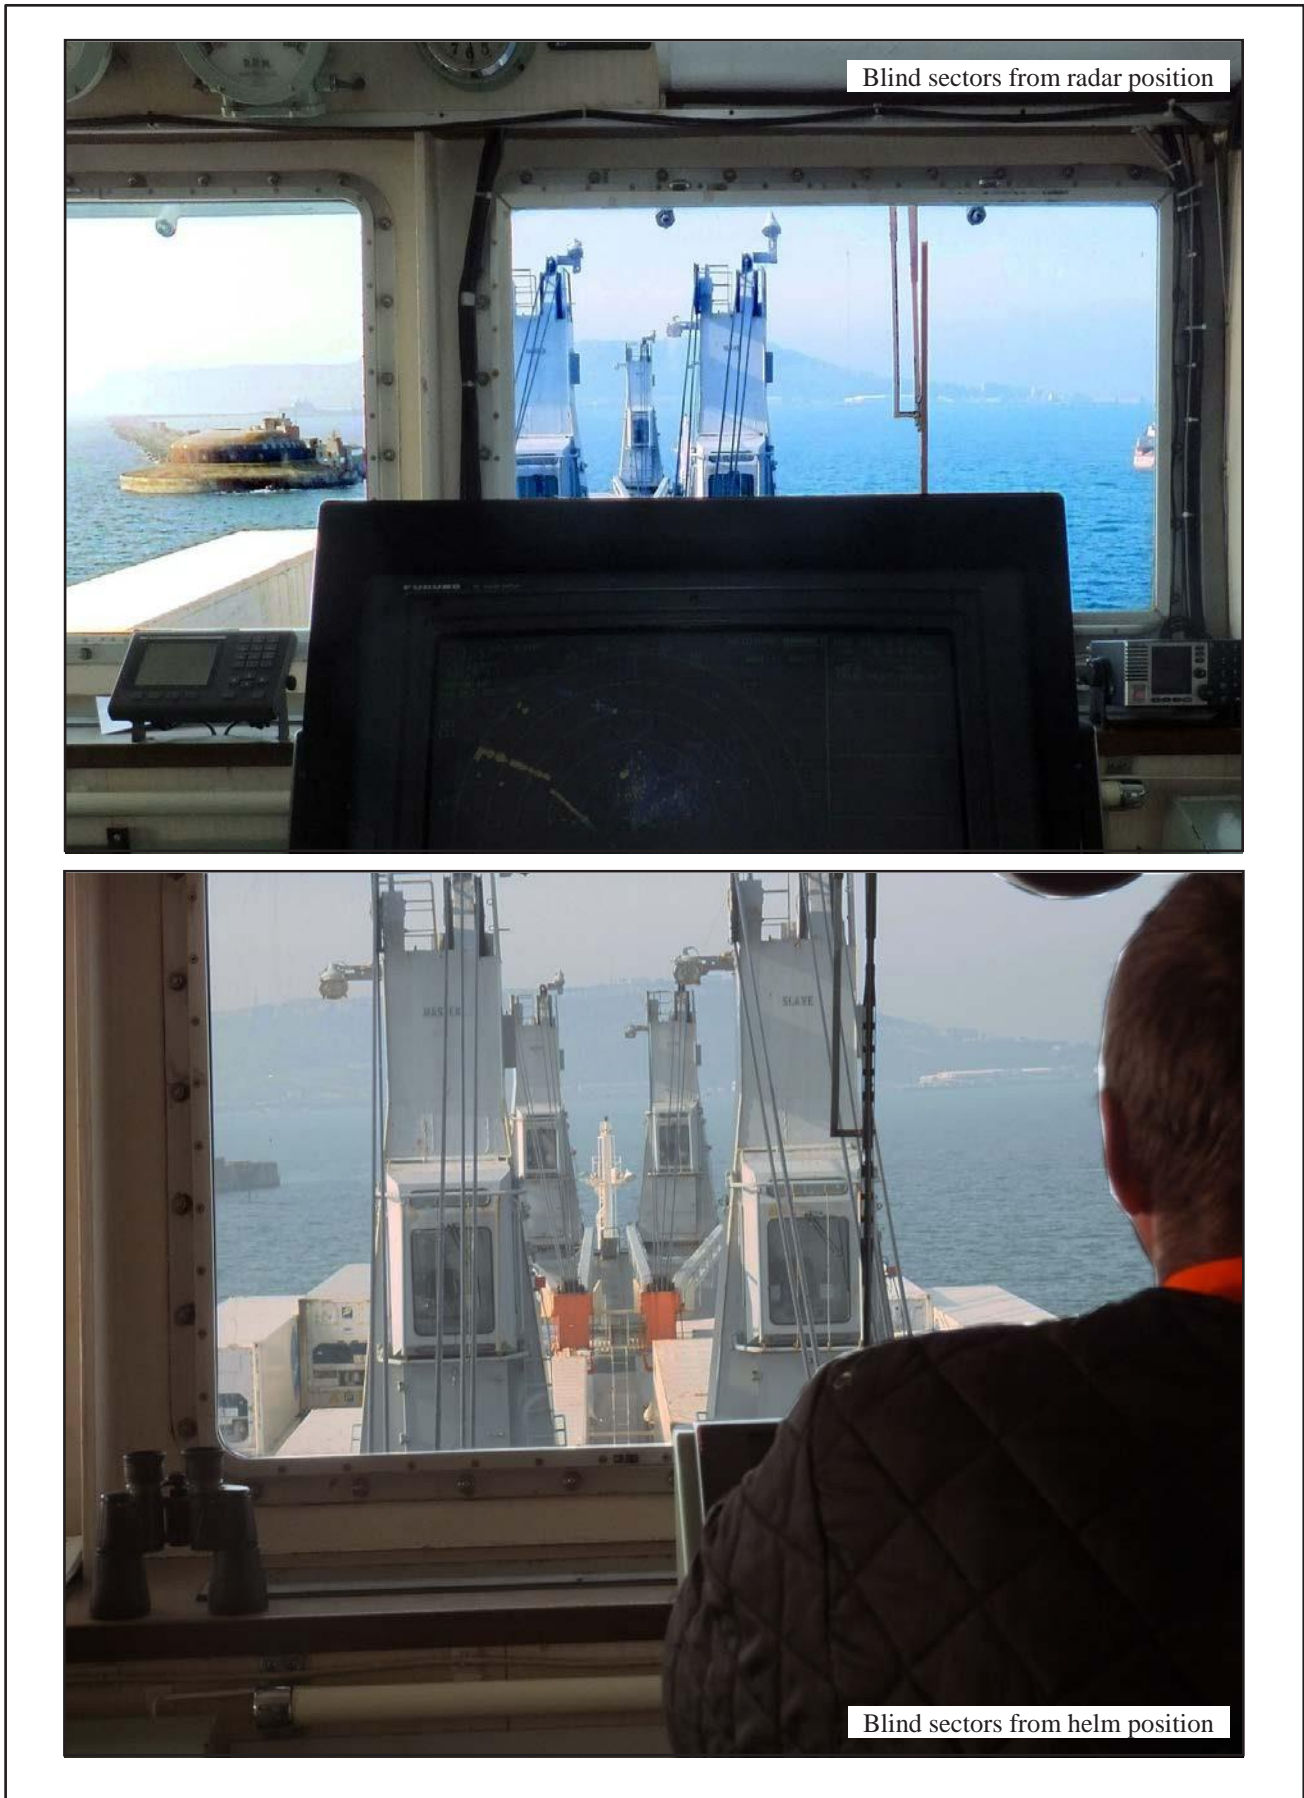
4. By failing to move around the bridge periodically, the master of the cargo vessel did not see the tanker visually until it was too late to avoid collision because of blind sectors ahead created by deck cranes. Always move around the bridge when keeping watch to ensure that target vessels are not hidden in blind sectors. Moving around the bridge will also keep you stimulated and alert!

Figure 4: General cargo vessel bridge showing blind sectors from radar and helm positions

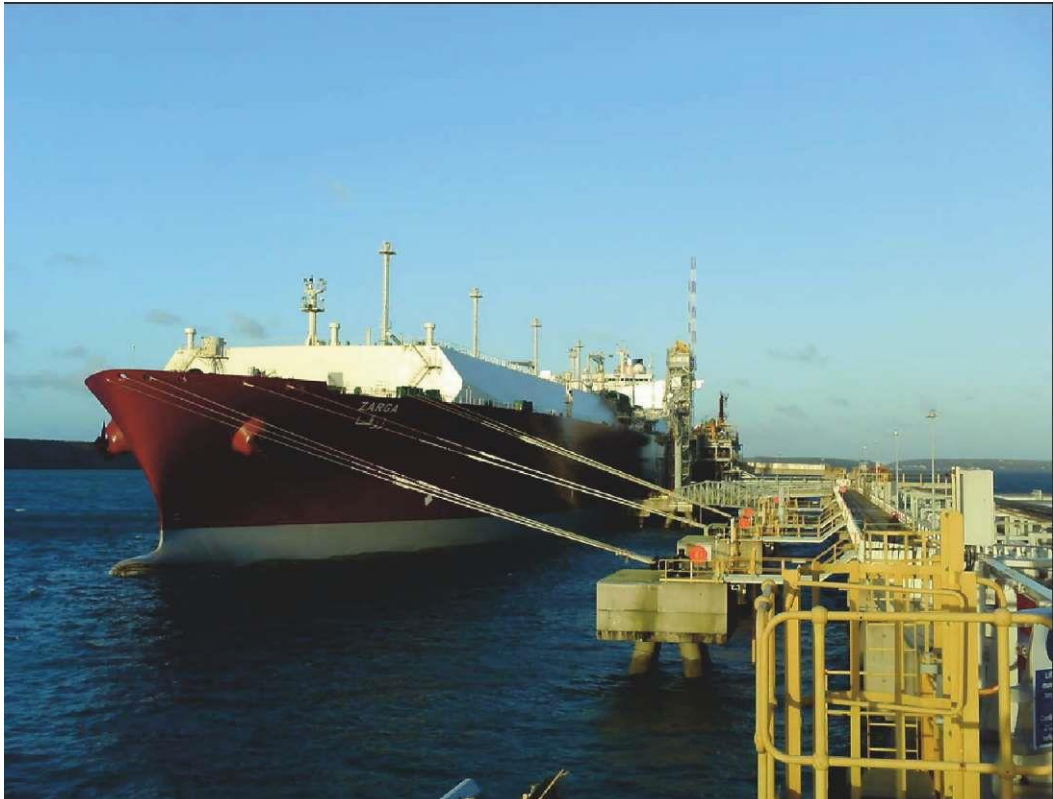
Zarga (Figür 1) isimli LNG Tankerinin güverte zabiti, Güney Hook LNG, Milford terminaline yanaşma esnasında, kopan bir halatın başına çarpması sonucu yaralanmıştır. Baş tarafta yanaşma manevrasından sorumlu olan zabit, helikopterle gemiden alınarak acil ameliyat için sağlık kuruluşuna nakledilmiştir.

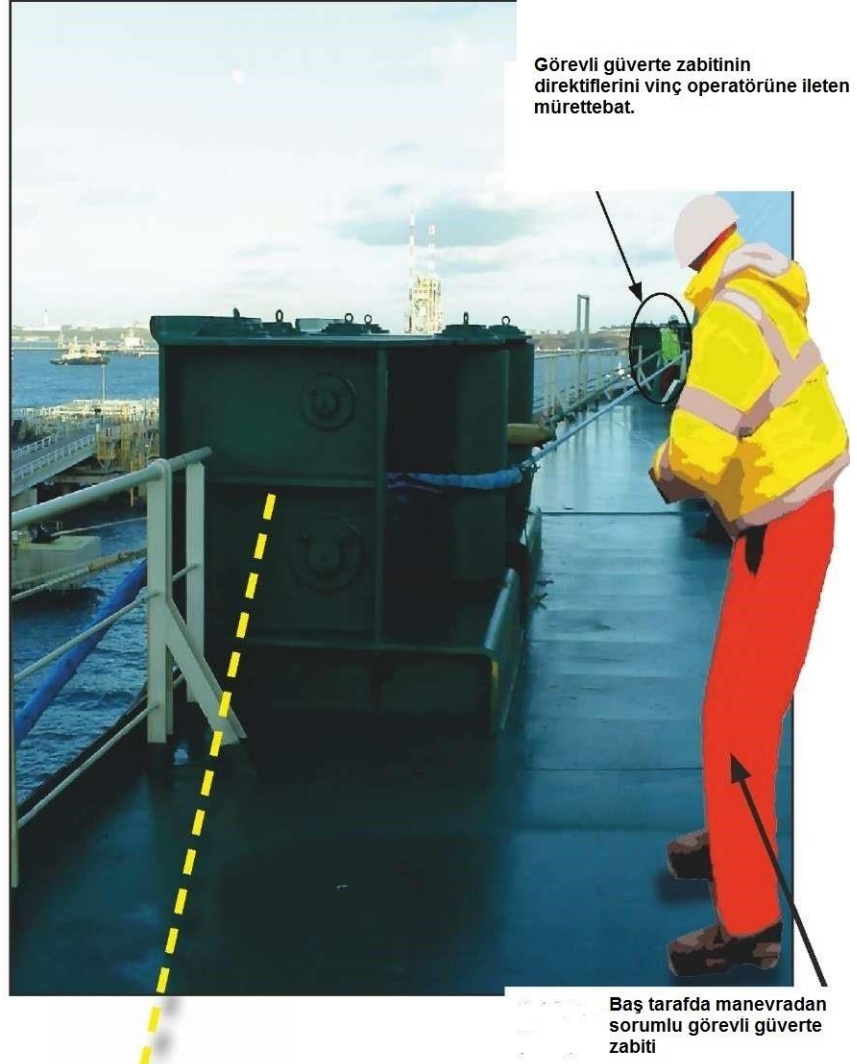
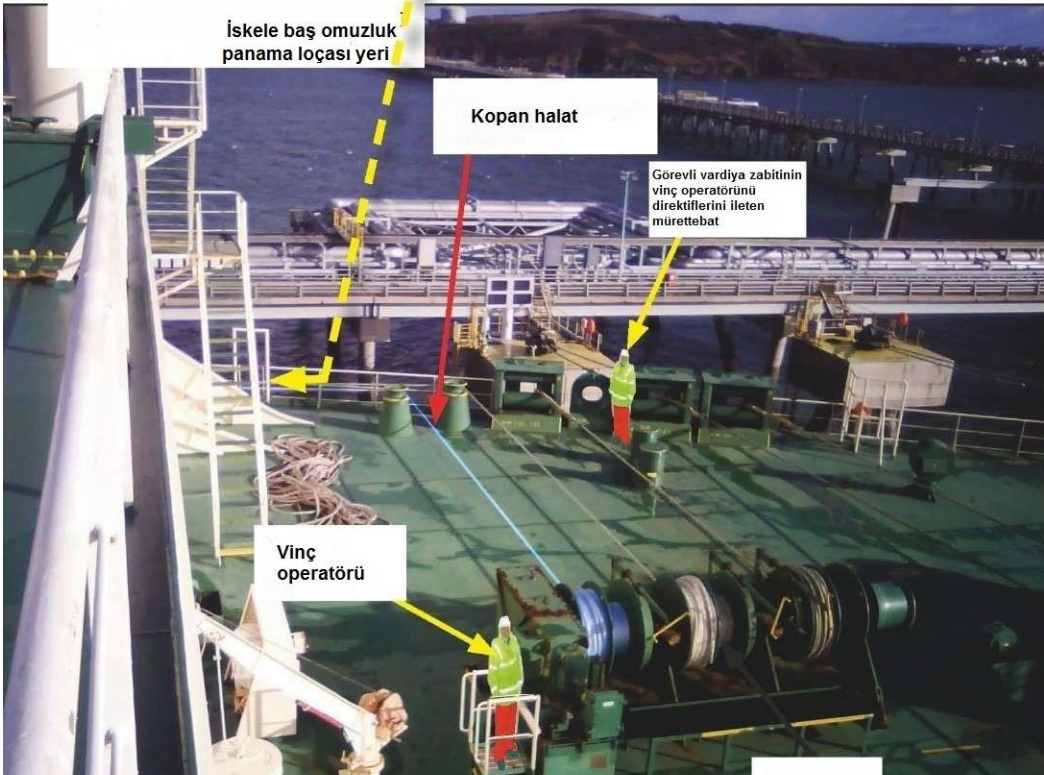
Figür 3: Baş taraf manevra ekibi Sorumlu Güverte Zabiti, iskele baş omuzluk panama loçası yakınında resimdeki gibi pozisyon almıştır.

- Ultra yüksek moleküler ağırlıklı polietilen halat ve çelik halatlara eklenen sentetik halatların elastiki oluşlarından dolayı halat kırbaç etkisini muazzam bir şekilde arttıracığı bilinmelidir.

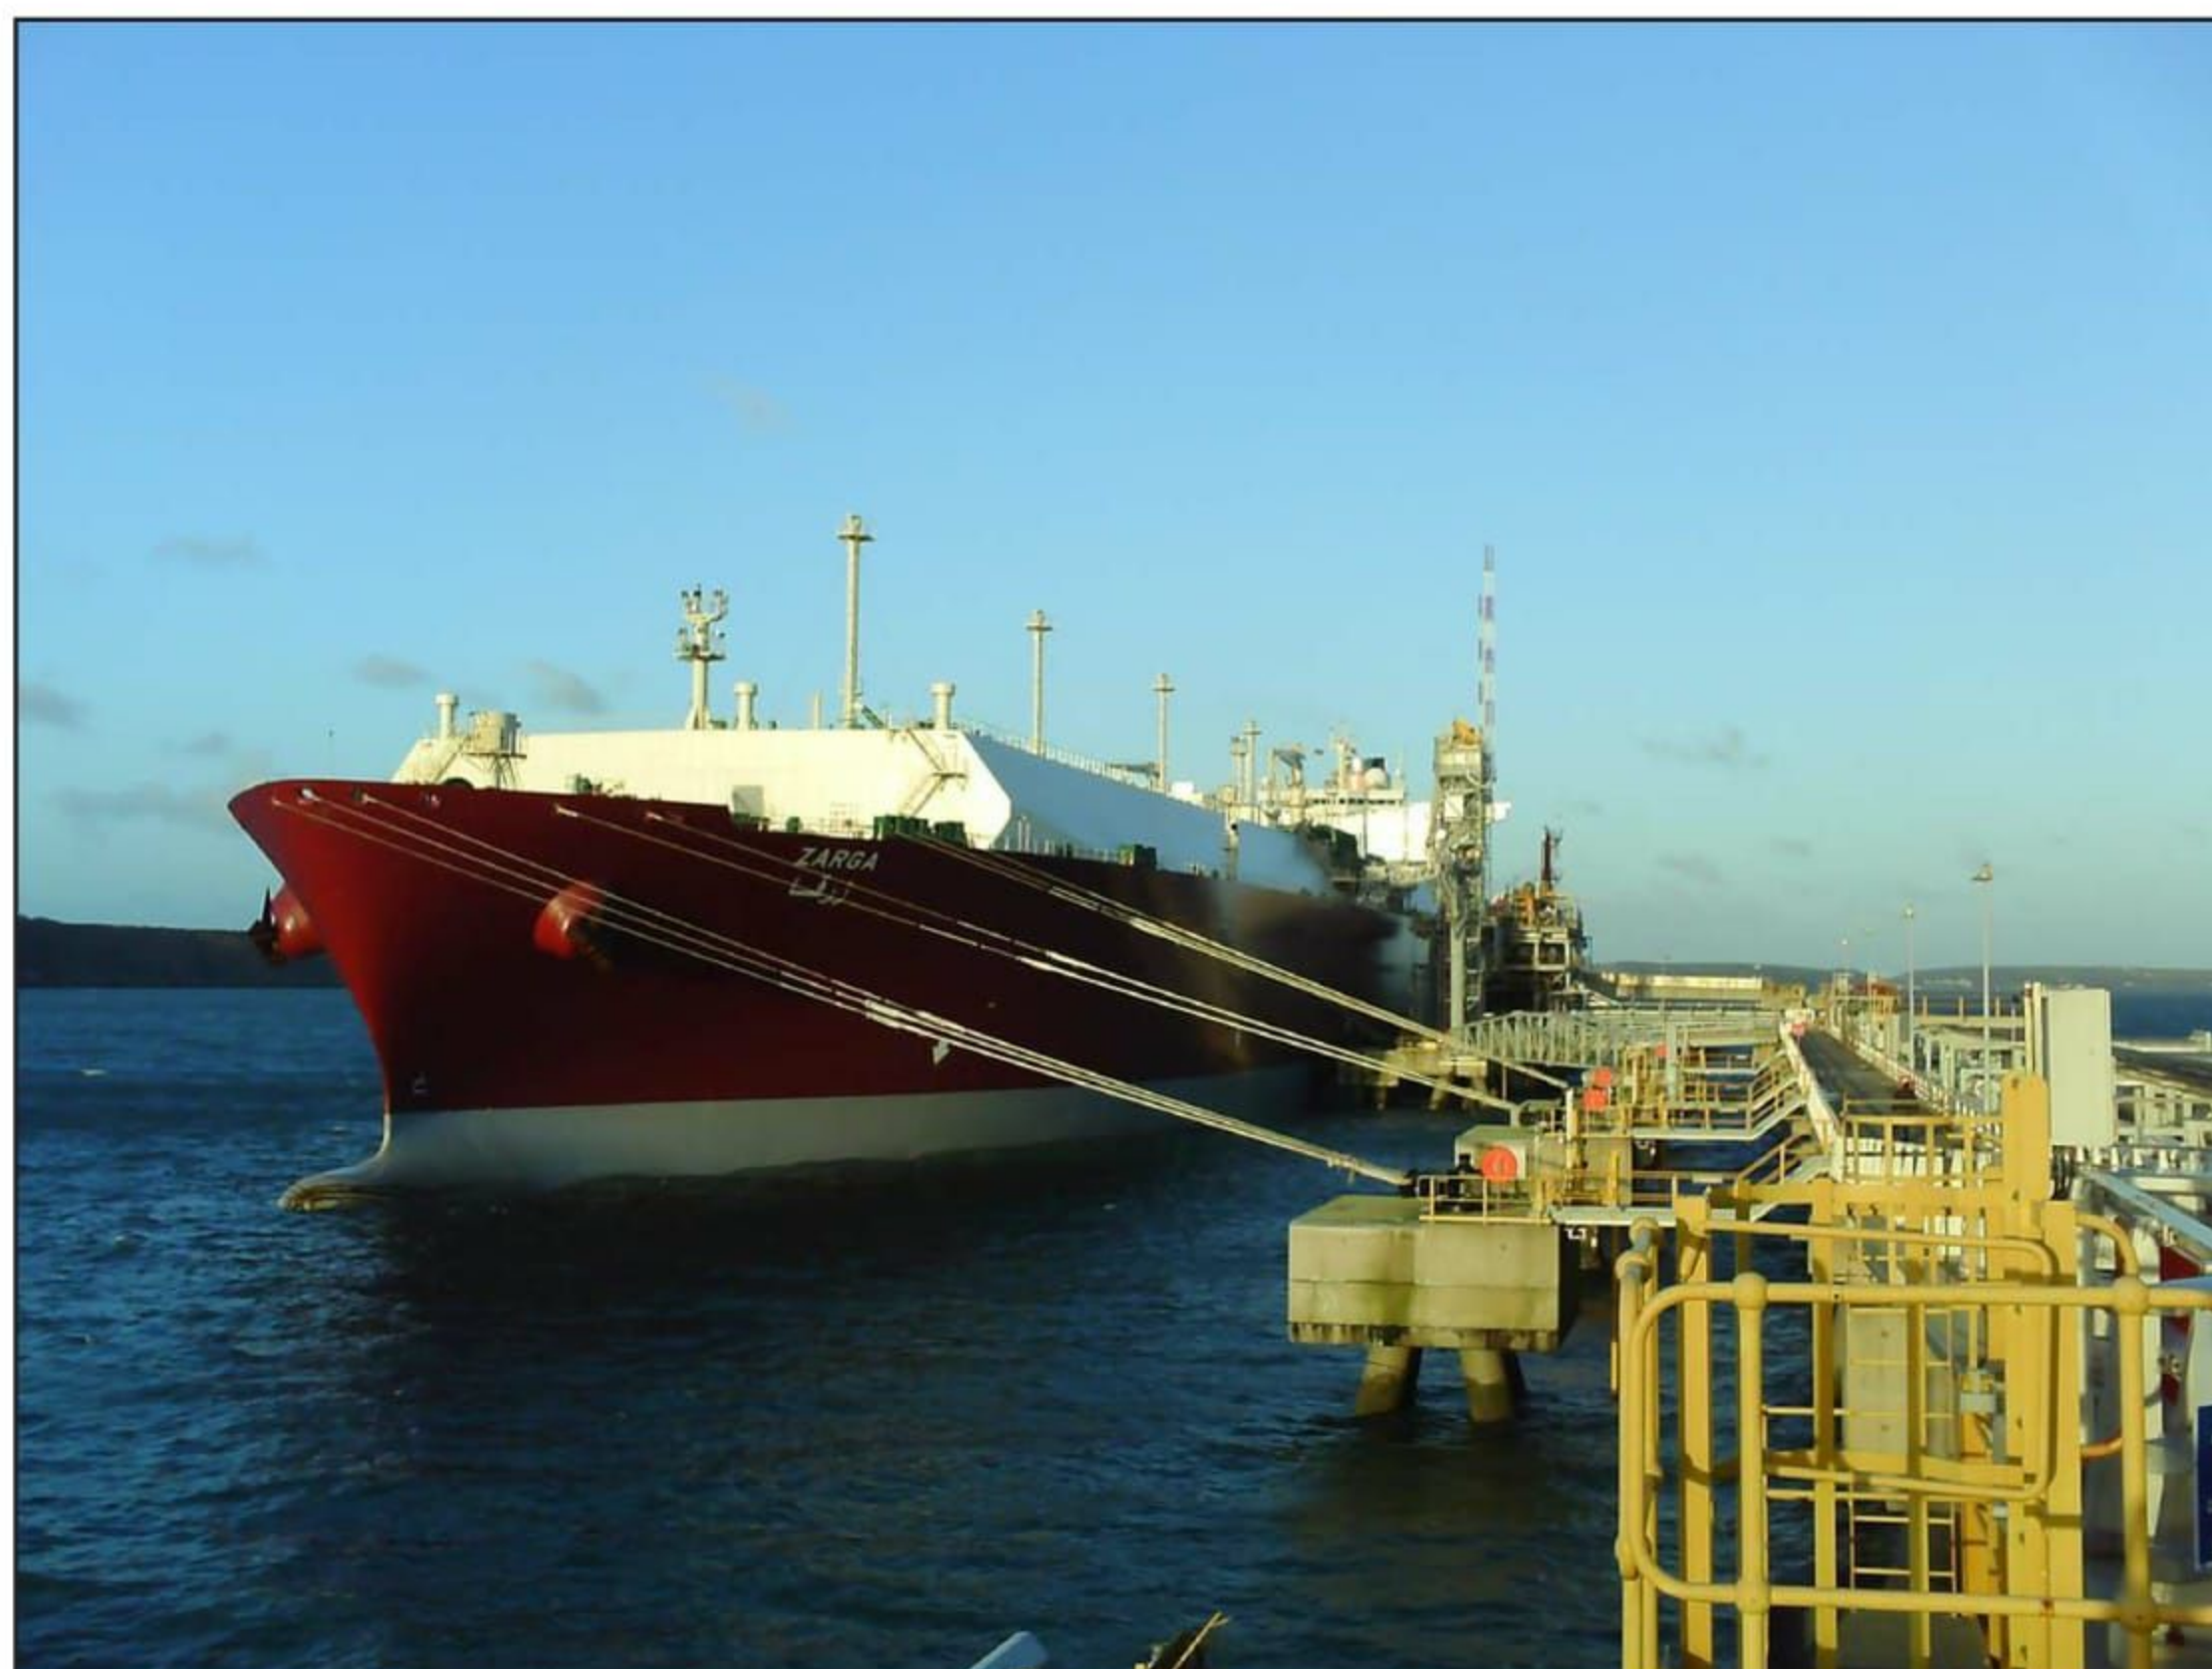
Figure 1: Zarga alongside South Hook LNG terminal

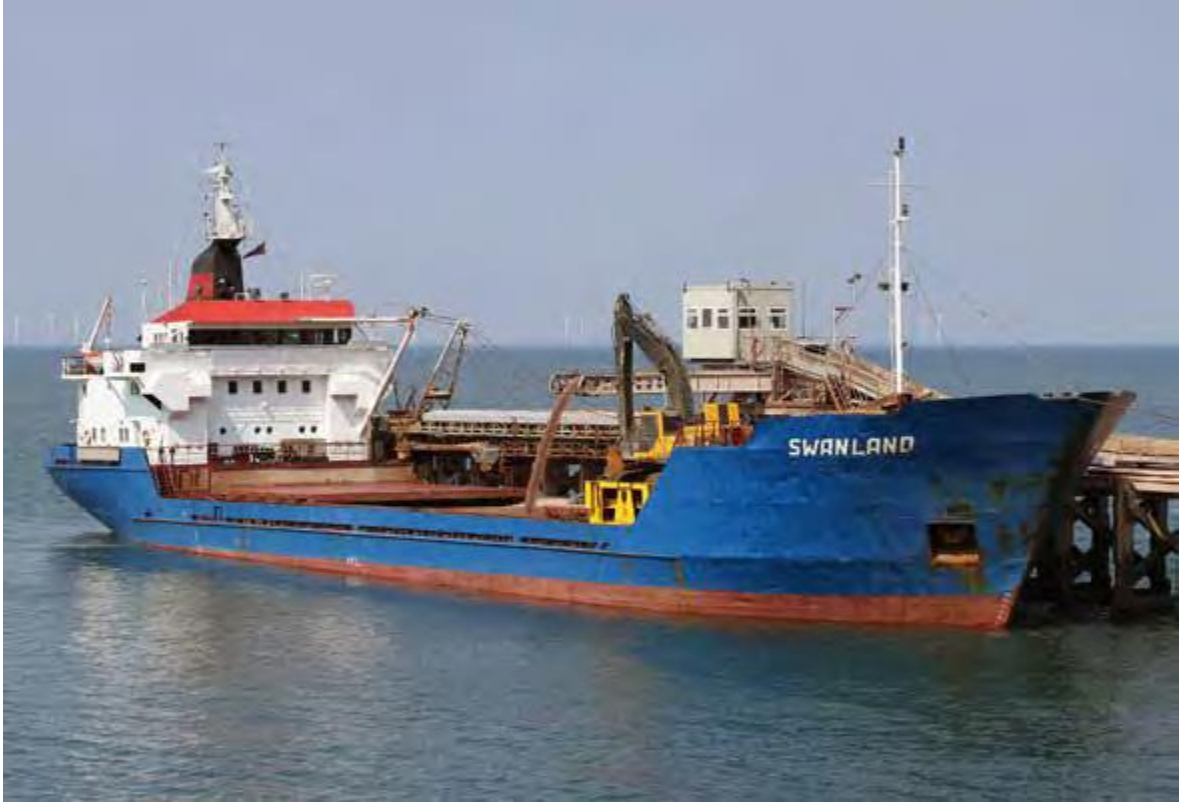
Swanland adlı bir genel kargo gemisinin kaptanı ve beş mürettebatı, geminin karanlıkta ve fırtınalı deniz şartlarında yapısal bir hata sonucunda 17 dakika içinde feci şekilde batmasıyla hayatını kaybetmiştir.
