İNGİLTERE DENİZ KAZALARINI SORUŞTURMA BÜROSU
(MAIB) TARAFINDAN HAZIRLANAN DENİZ KAZALARI
RAPORLARI VE TÜRKÇE ÇEVİRİLERİ
2015-2017

Genel Yk gemisi **Daroja**
ile yakıt barcı **Erin Wood** arasında
İskoya'da Peterhead'in 4 deniz mili
gneydoęusunda meydana gelen
atıřma Kaza İnceleme Raporu

Report on the investigation of the collision
between the container ship ***Ever Smart***
and the oil tanker ***Alexandra 1***

SERIOUS MARINE CASUALTY REPORT NO 28/2015 DECEMBER 2015

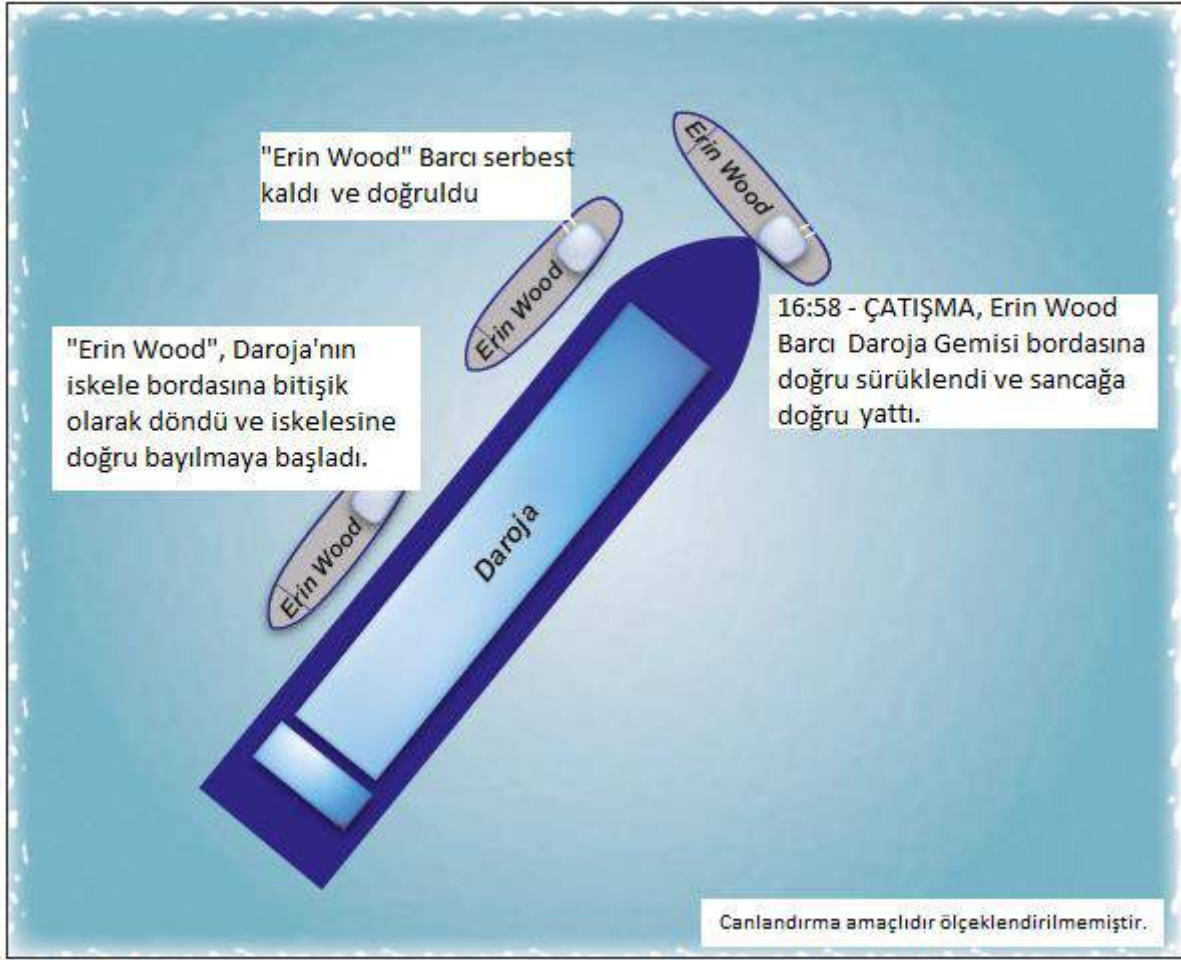
Saat 16:58'de Daroja gemisi, Erin Wood barcının iskele tarafına baş bodoslamadan çarptı (**Resim 5**). Çatışmayla Yakıt barcı Darajo gemisinin baş omuzluğunun altından bordasına doğru sürüklendi. Erin Wood barcı kaptanı, teknesini ayırmak için hemen dümeni oto pilottan çıkararak iskele alabandaya çevirdi ve makine telgrafını tam yol ileriye aldı. Erin Wood barcı saniyeler içerisinde 90⁰ sancağa yattı ve deniz suyu açık olan su sızdırmaz kaportalardan yaşam mahalli, makine dairesi ve köprüüstüne dolmaya başladı. Barç kaptanı, su almakta olan köprüüstünden açık olan pencereden çıkarak kurtuldu. Aynı anda mürettebat salonunda olan güverte personeli tamamen sular altında kaldı.

Resim 5: Çatışma anı ve sonrası şematik diagramı

15 saniye sonrasında Erin Wood serbest kaldı ve doğrularak Daroja gemisi pruvasının tersine istikamette geminin iskelesine doğru geçti (**Resim 5**). Barç kaptanı kendisini köprüüstü miyar güvertesine tutunur vaziyette buldu. Mürettebat salonuna dolan su Güverte personelini dışarı doğru attı. Alabora olan teknenin tekrar doğrulmasıyla aynı su yine açık olan kaportalardan tekneyi terk etmeye başladı. Salona dolan suyun dışarı attığı güverte personeli, güverte küpeştesine tutunarak denize düşmekten kurtuldu ve gemi doğrulduğunda küpeşteden tırmanarak barcın üst güvertesine çıkmayı başardı.

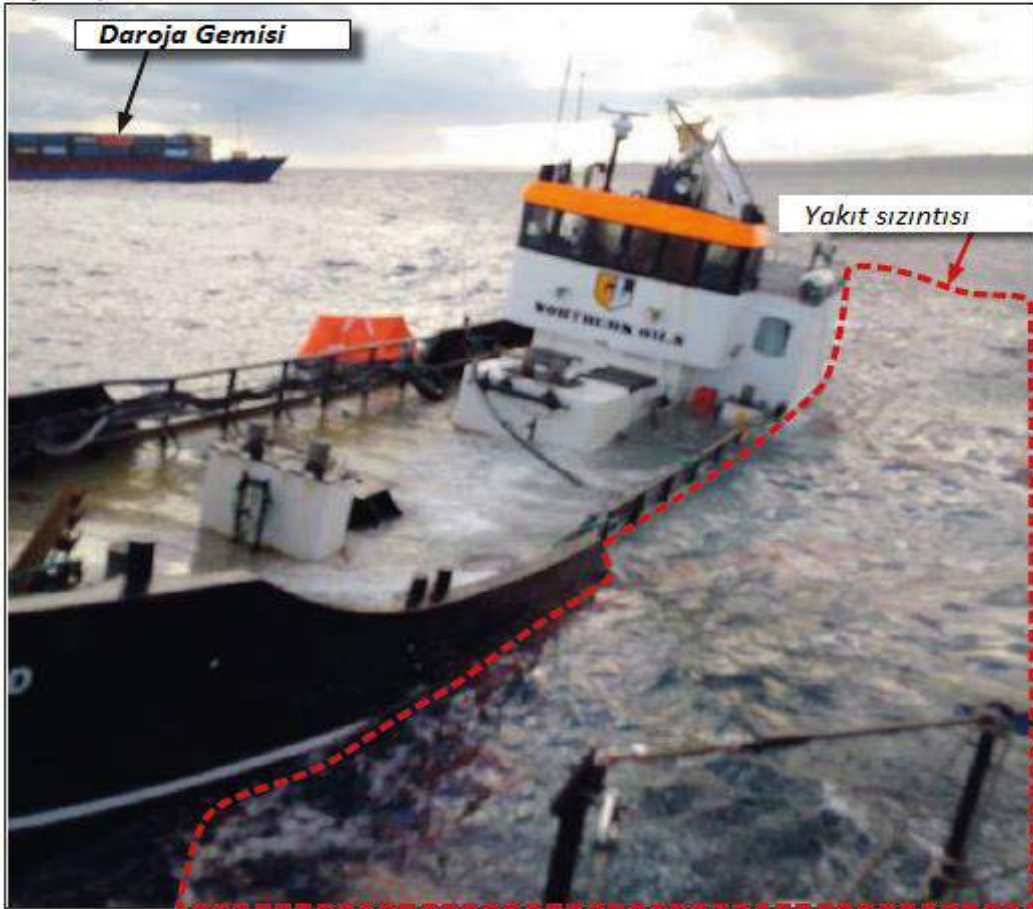
Peterhead RNLI can filikası da saat 17:32'de olay mahaline ulaştı ve filikadaki iki mürettebat, yeni bir su tahliye pompası ile birlikte Erin Wood barcına çıktı. Tahliye işlemine yeni pompayla devam edildi (**Resim 6**).

Resim 6: Erin Wood barcının çatışma sonrası yakıt sızıntısının Peterhead can filikasından görünümü.

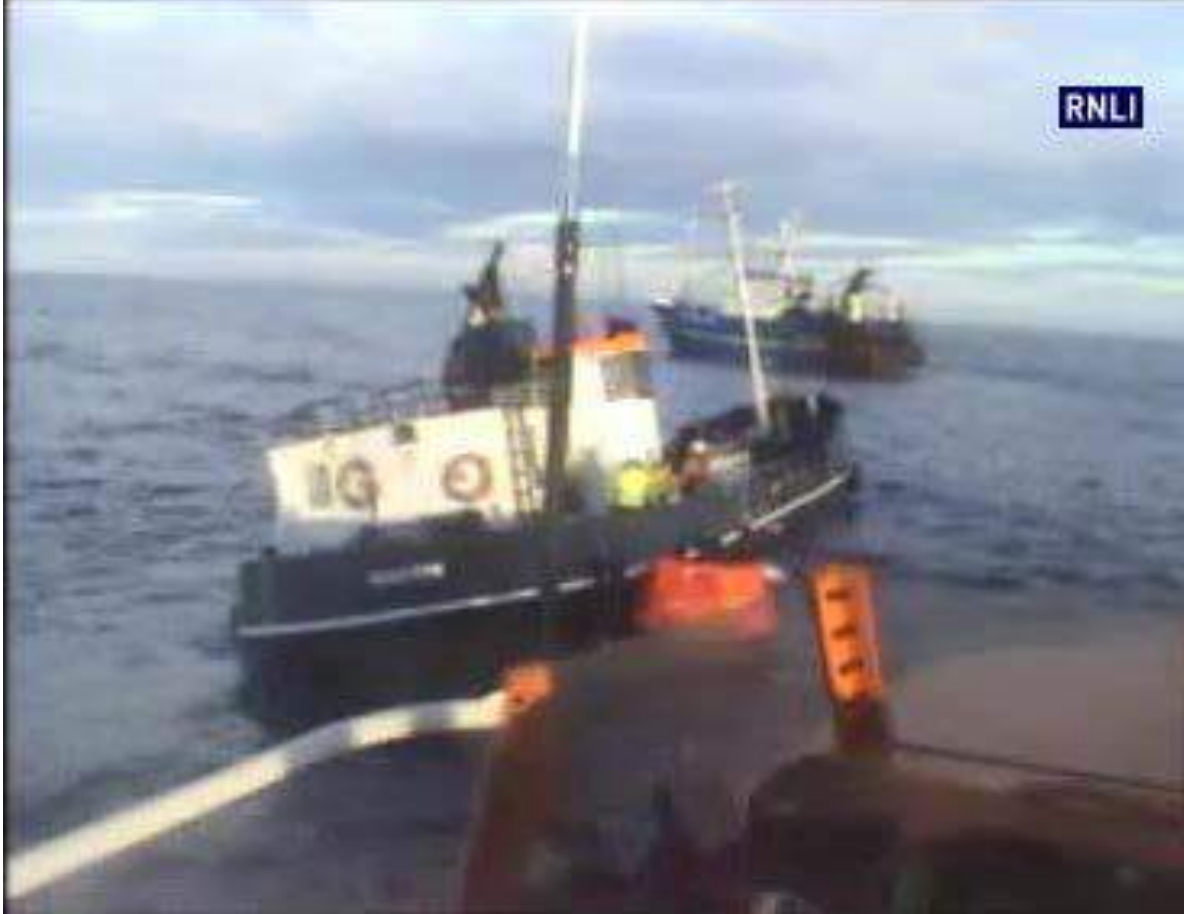
Resim 8: Ocean Endeavour balıkçı gemisinin Erin Wood barcını yedeklerken Peterhead Can filikasından alınan görüntüsü

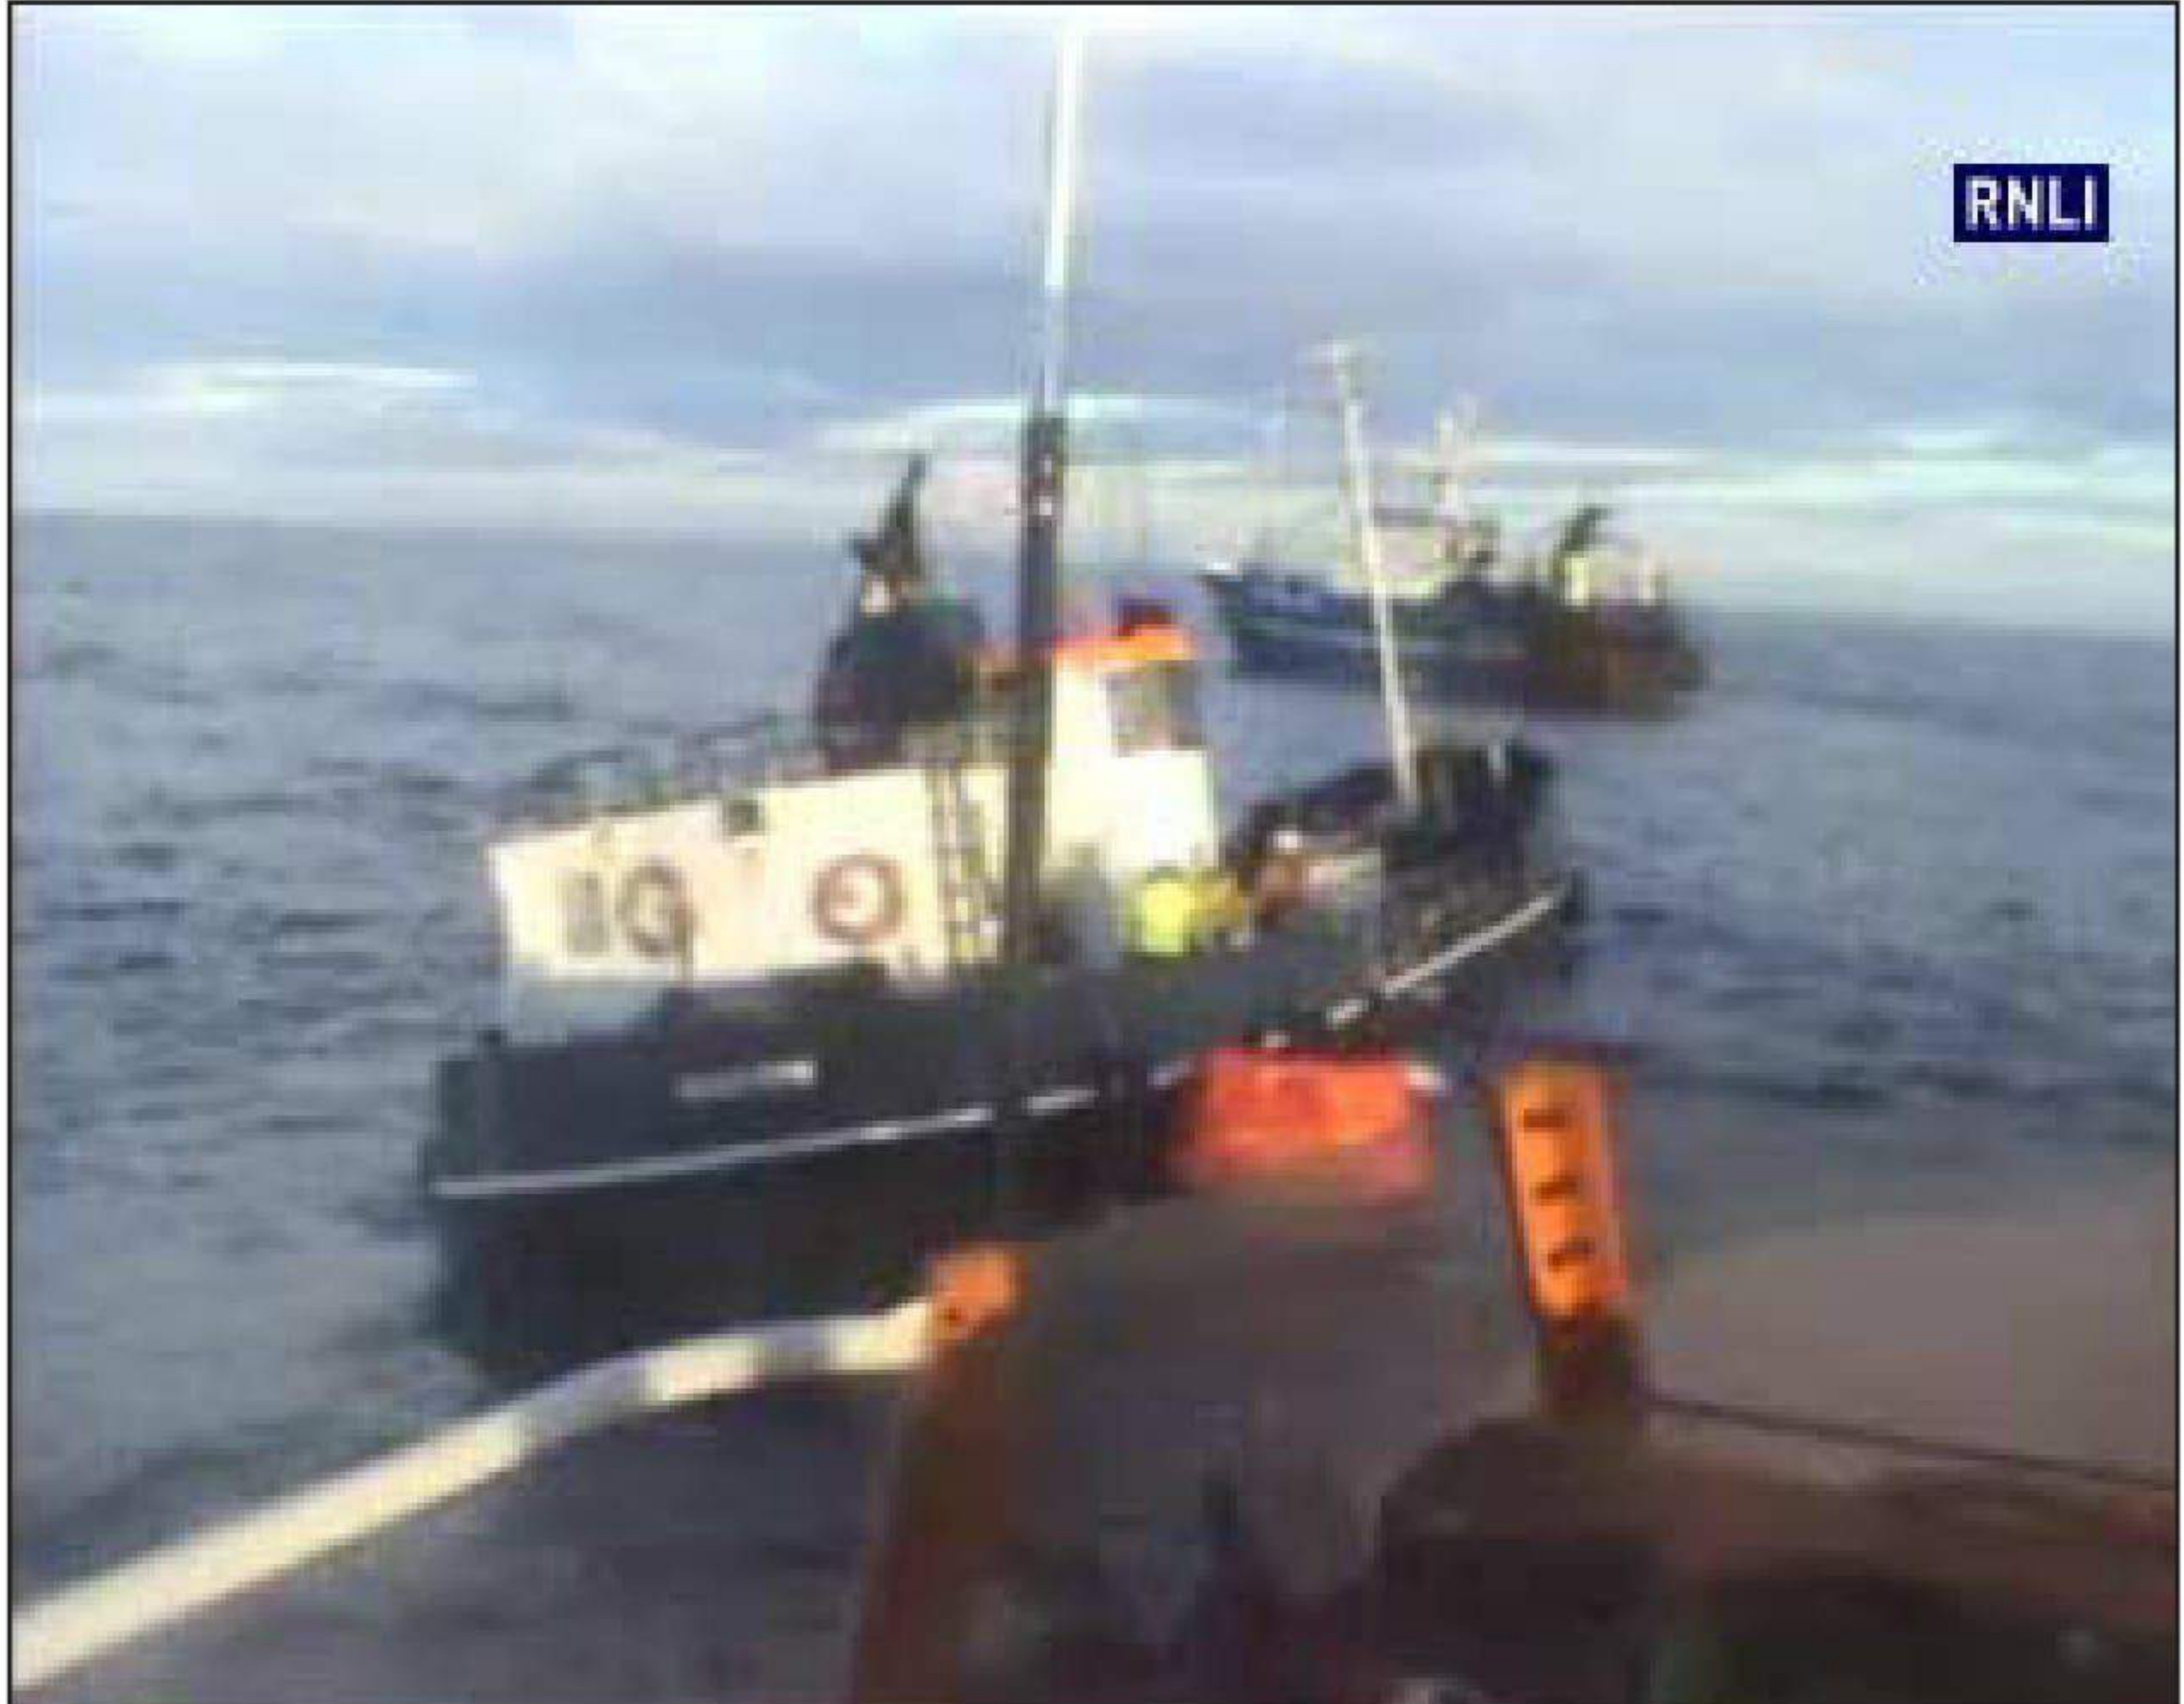
At 1830, Aberdeen Coastguard released *Daroja* from the scene but directed it to proceed alongside in Peterhead, where it arrived at 1945. The fishing vessel *Ocean Endeavour* arrived on scene at 1842 and started preparing to take *Erin Wood* in tow. *Grampian Talisman* was stood down by the lifeboat coxswain at 1941. Escorted by the lifeboat and under tow by *Ocean Endeavour* (**Figure 8**), *Erin Wood* berthed in Peterhead at about 2230.

Figure 8: Fishing vessel *Ocean Endeavour* with *Erin Wood* in tow, taken from the Peterhead lifeboat

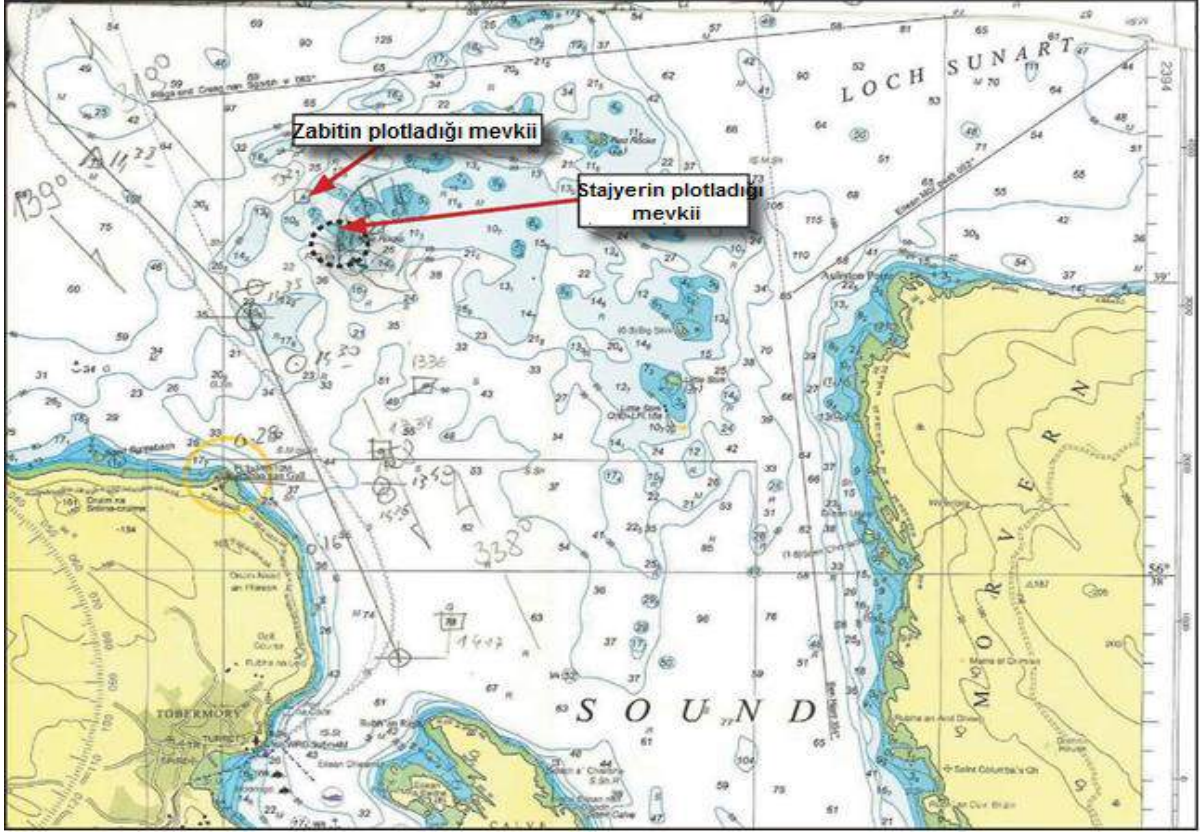
Saat 13:21’de Köprüüstü Görevli Zabiti ve stajyer Hamburg gemisinin mevkiini harita üzerinde plotladı. Stajyer harita üzerinde plotladığı mevkinin köprüüstü görevli zabitinin plotladığı mevkiinden biraz uzakta olduğunu gördü. Kendi plotladığı mevkiine göre Hamburg gemisi “New Rocks” sığılıklarına daha yakın görünüyordu. Köprüüstü görevli zabite danışmadan kendi mevkinin hatalı olduğunu düşünerek, kendi plotladığı mevki haritadan sildi. **Saat 13:23’de** görevli zabıt sancak radar görüntü mesafesini 1.5 deniz miline düşürdü.

Resim 5: BA 2392 no'lu haritada saat 13:21 mevkii.

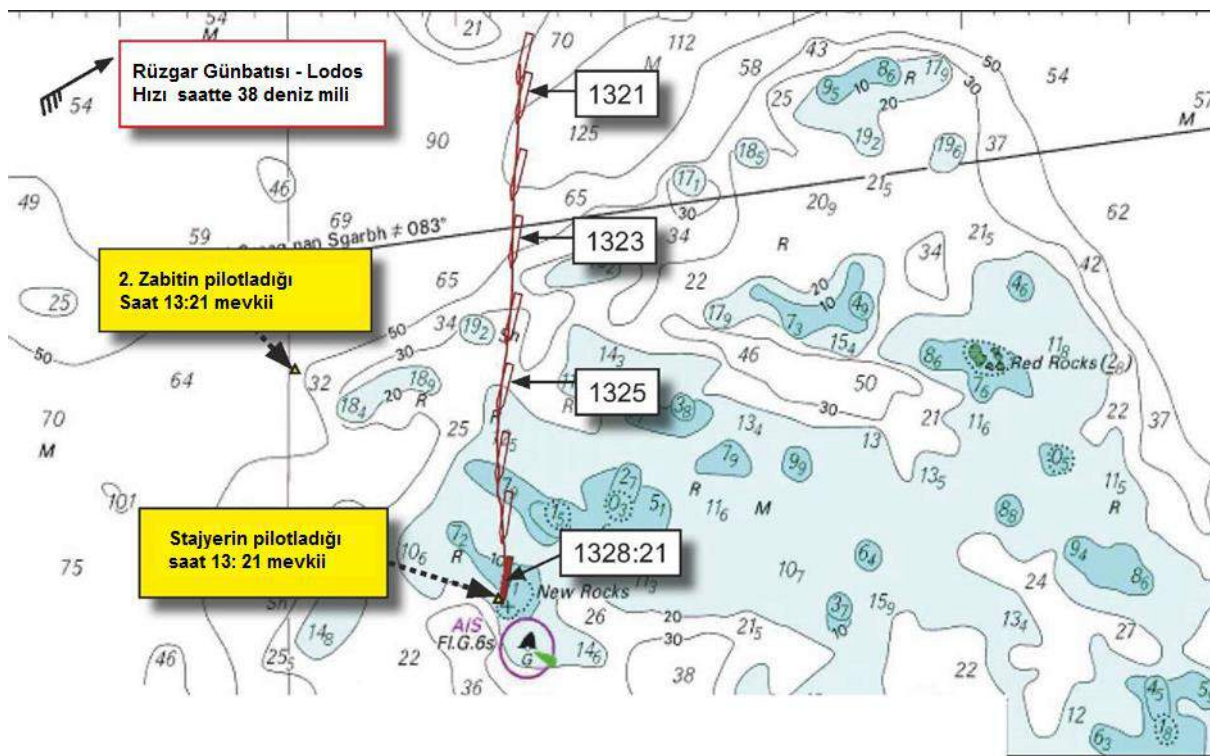
Resim 7 : Hamburg gemisinin saat 13:21 ve 13:28 aralığındaki nisbi hareketi.

Hamburg gemisi ile diğer üç gemi arasında en yakın yaklaşma 0.2 deniz milinden azdı. Gemi Kaptanı mevcut trafik yoğunluğu ile meşguldü ancak Hamburg gemisinin New Rock şamandırasına yaklaştığının farkındaydı. Saat 13:28'de, Emniyet Zabiti tekrar köprüüstüne geldi ve Kaptan ondan New Rocks şamandırasından neta olduğunu görsel olarak takip etmesini istedi. Emniyet Zabiti iskele kırlangıça giderek şamandıranın kerterizini aldı ve 13:28:21'de köprüüstüne geri döndü. Hamburg gemisi yere göre 6.4 deniz mili süratle New Rocks şamandırasının Kuzeydoğusunda iskele kış omuzluğundan, karaya oturdu.

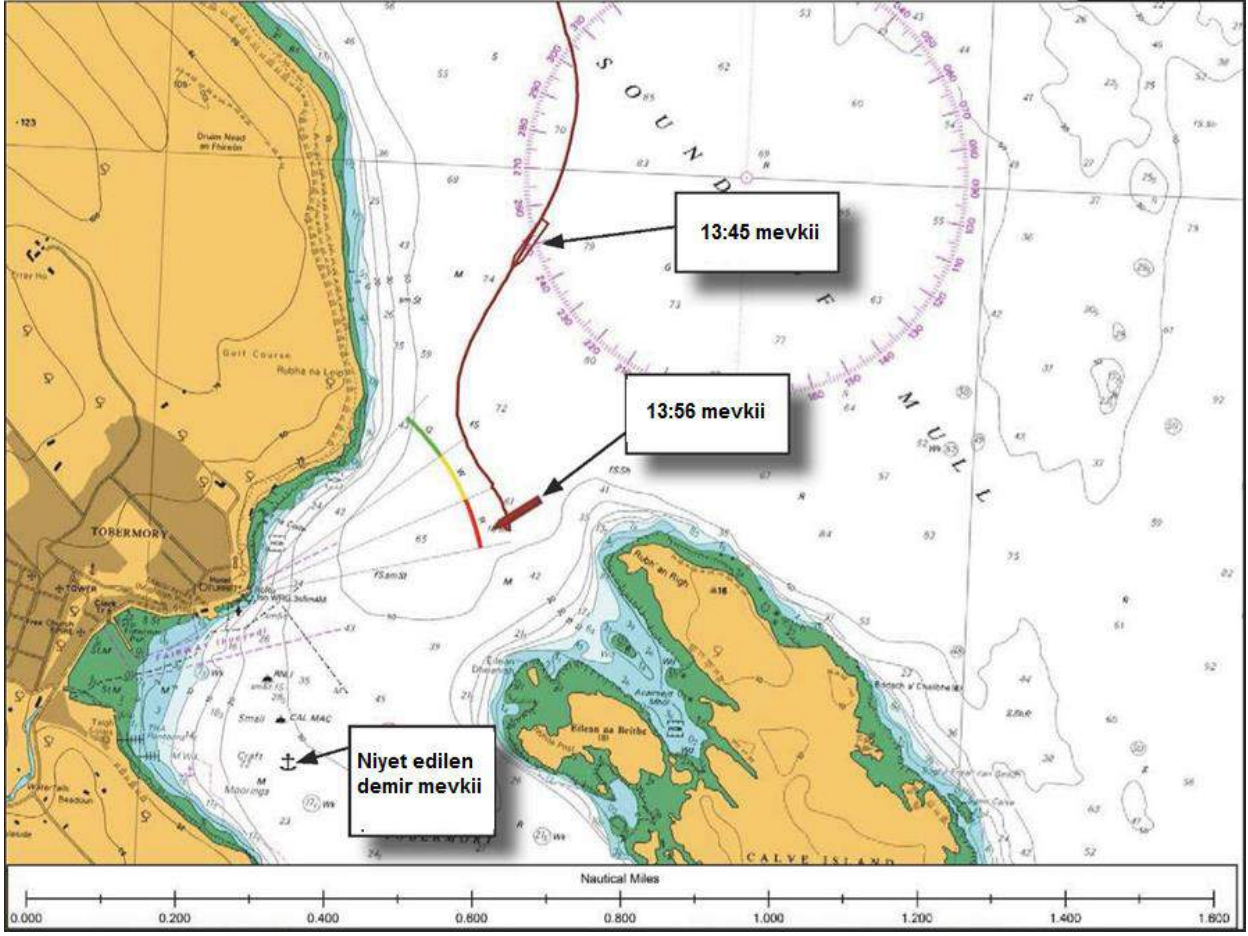
Resim 8: Hamburg gemisinin saat 13:45 ve 13:54 aralığındaki mevki ve rota izi.

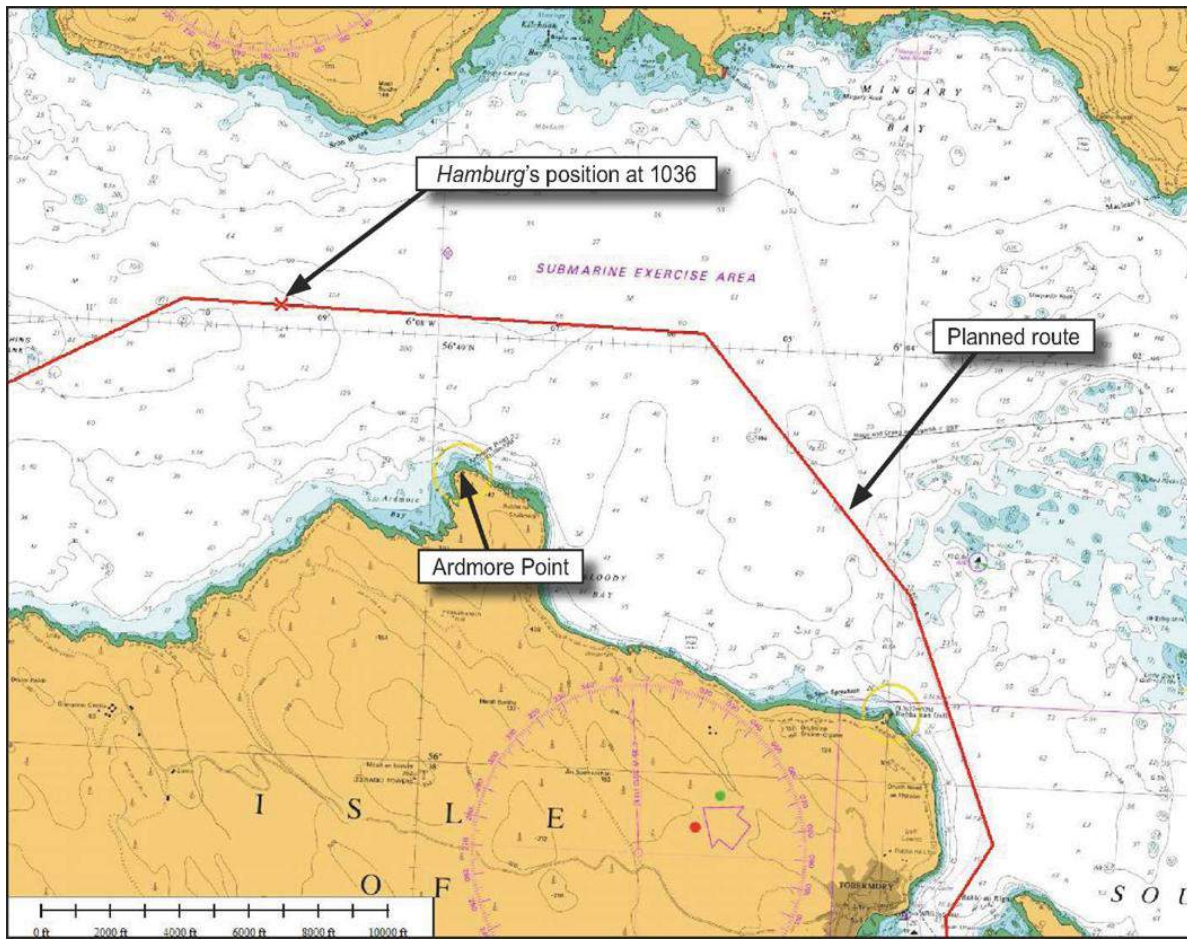
At 1036 Hamburg approached Ardmore Point (Figure 3). The master decided that Hamburg would continue towards Tobermory and then drift in the northern part of the Sound of Mull. He advised the OOW of his intentions but did not amend the passage plan.

Figure 3: Extract of chart BA 2392 showing Hamburg's position at 1036

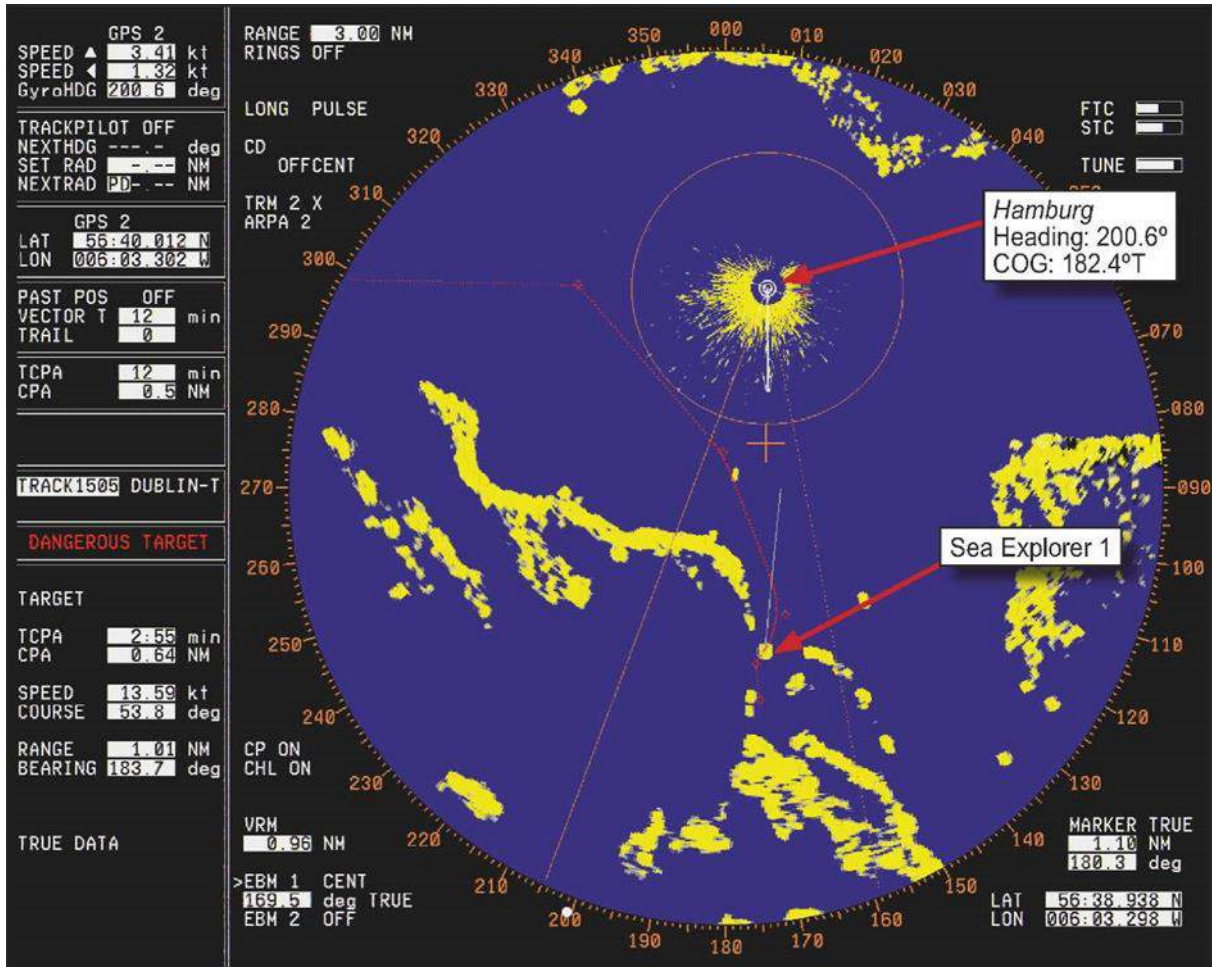
By 1318 Sea Explorer I had cleared Tobermory Bay and was on a northerly heading through the Sound of Mull. Hamburg was on a heading of 200.6° with a cOg of 182.4° and a SOG of 3.41kts (Figure 4). Hamburg's master then ordered the AB to steer 195° . By 1320 the master had set the engine control to 'half ahead' and Hamburg was steady on 195° with a COG of 181° and a SOG of 3.72kts.

Figure 4: Radar display showing the positions of Hamburg and Sea Explorer 1 at 1318

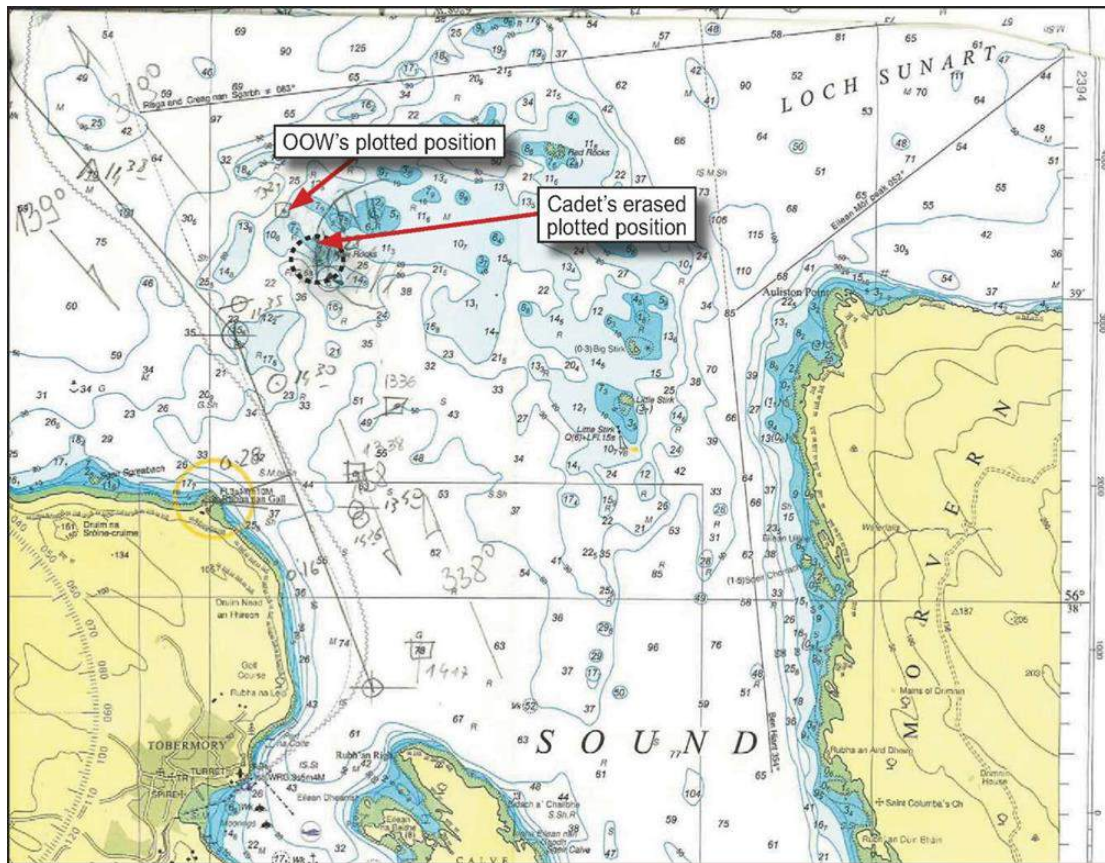
At 1321 both the OOW and the cadet plotted Hamburg's position on the chart (Figure 5). The cadet saw that his plotted position was some distance away from the OOW's position but closer to the New Rocks shoal. Without consulting the OOW, the cadet assumed his own position was incorrect and removed it from the chart using an eraser. At 1322:55 the OOW reduced the starboard radar display to the 1.5nm setting (Figure 6).

Figure 5: Extract of chart BA 2392 showing plotted position at 1321

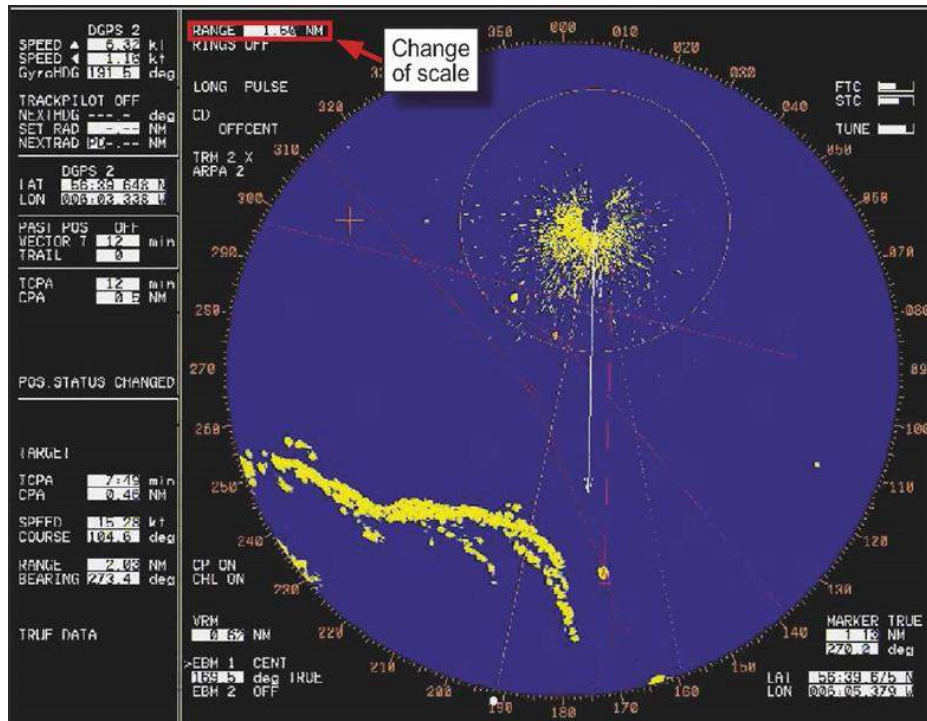
Figure 6: Radar display showing Hamburg's position at 1322:55

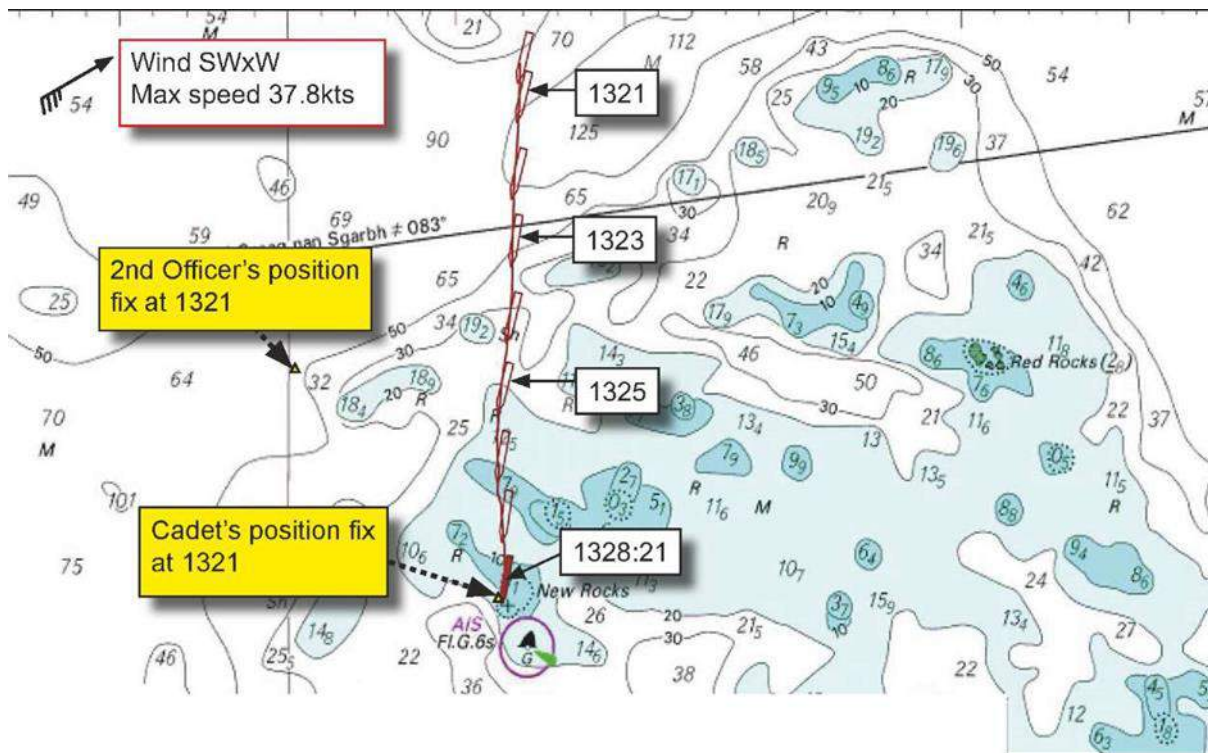
Figure 7: Extract of chart BA 2392 showing Hamburg's track and relative headings between 1321 and 1328

After the VHF conversation, Hamburg continued on a heading of 195° with the New Rocks shoal on its port bow. The master reduced the vessel's speed to allow the other three vessels to pass ahead. Table 2 shows Hamburg's COG, heading and SOG between 1325 and 1328 while the vessel's track and relative headings are shown in Figure 7.

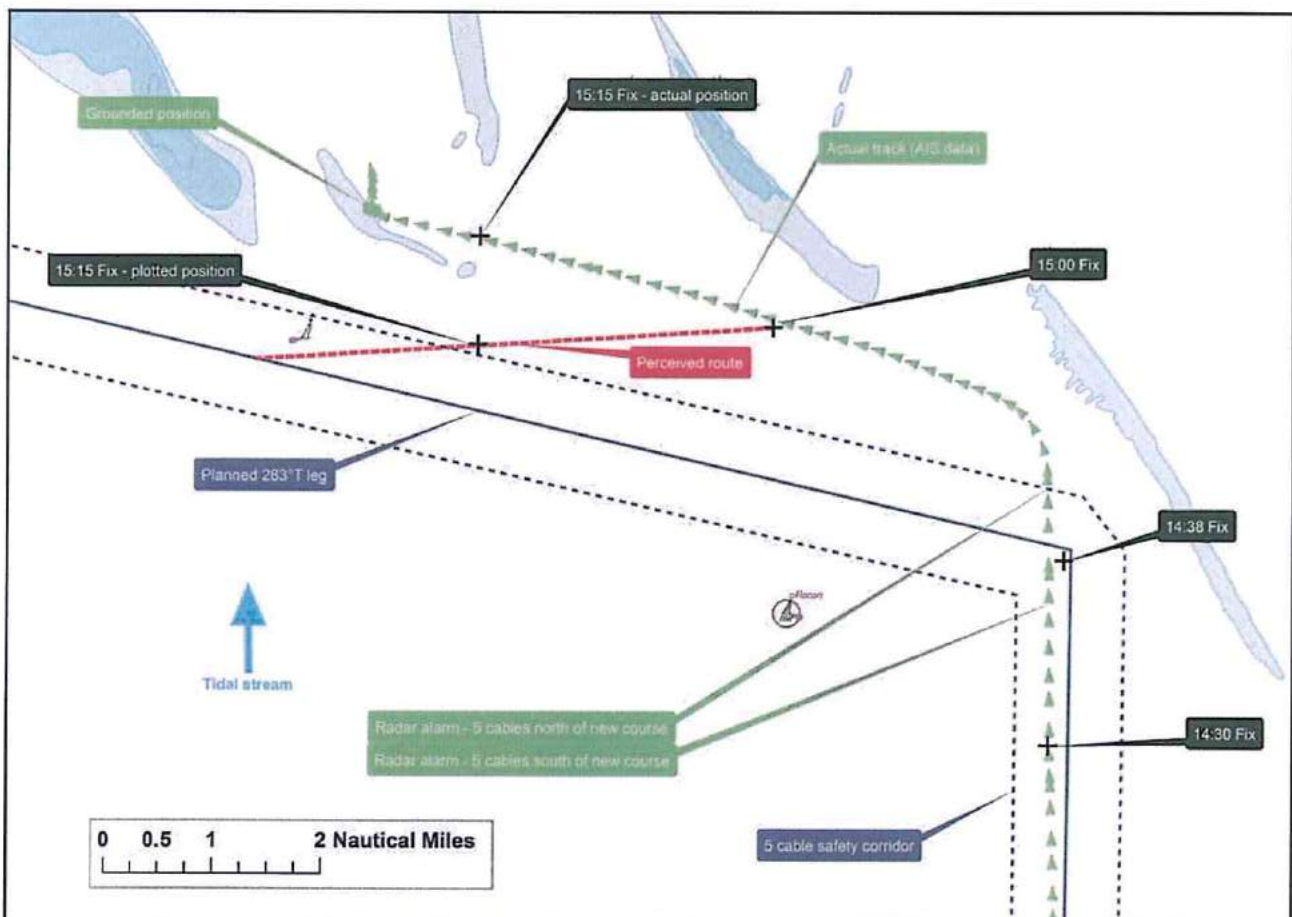
Fifteen minutes later, the OOW correctly recorded a fix in the bridge logbook but incorrectly plotted it 1 mile south of the vessel's actual position. This error led him to assess that the vessel was regaining track; however, a few minutes later, the strong northerly tidal stream caused the vessel to ground on a sandbank.

Figure 1: Analysis of perceived route

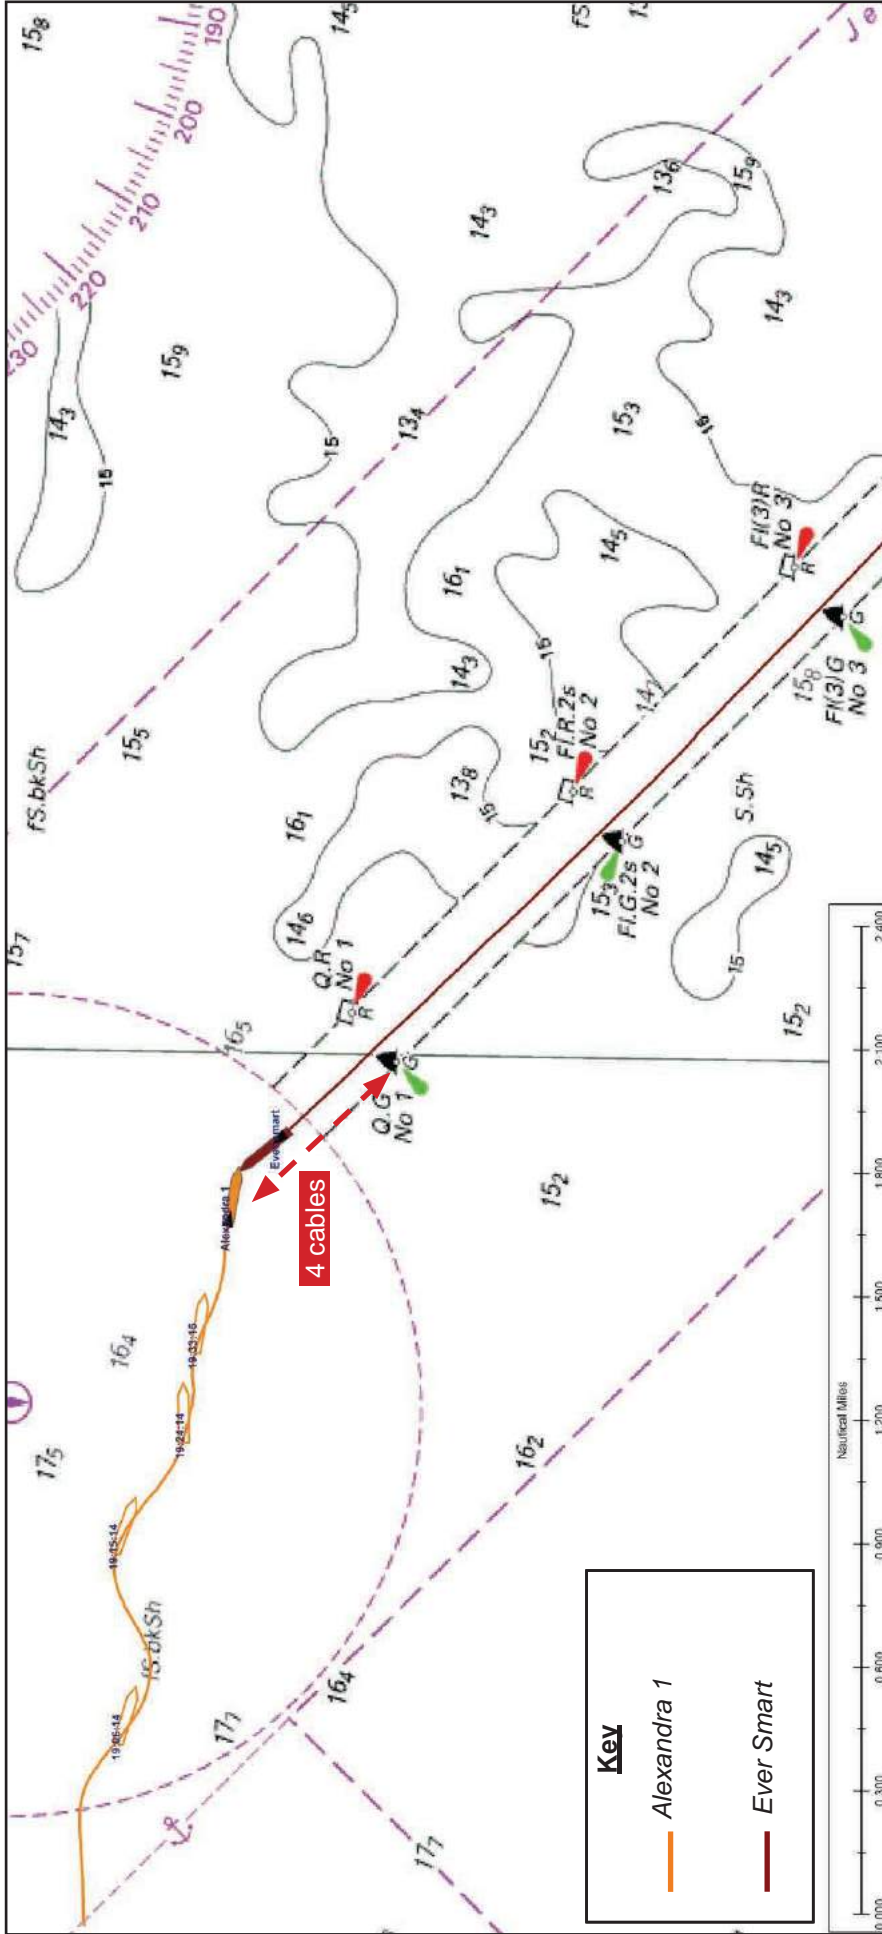
Figür 4: Gemilerin 23:42'daki çatışma anı konumlarını gösteriyor.

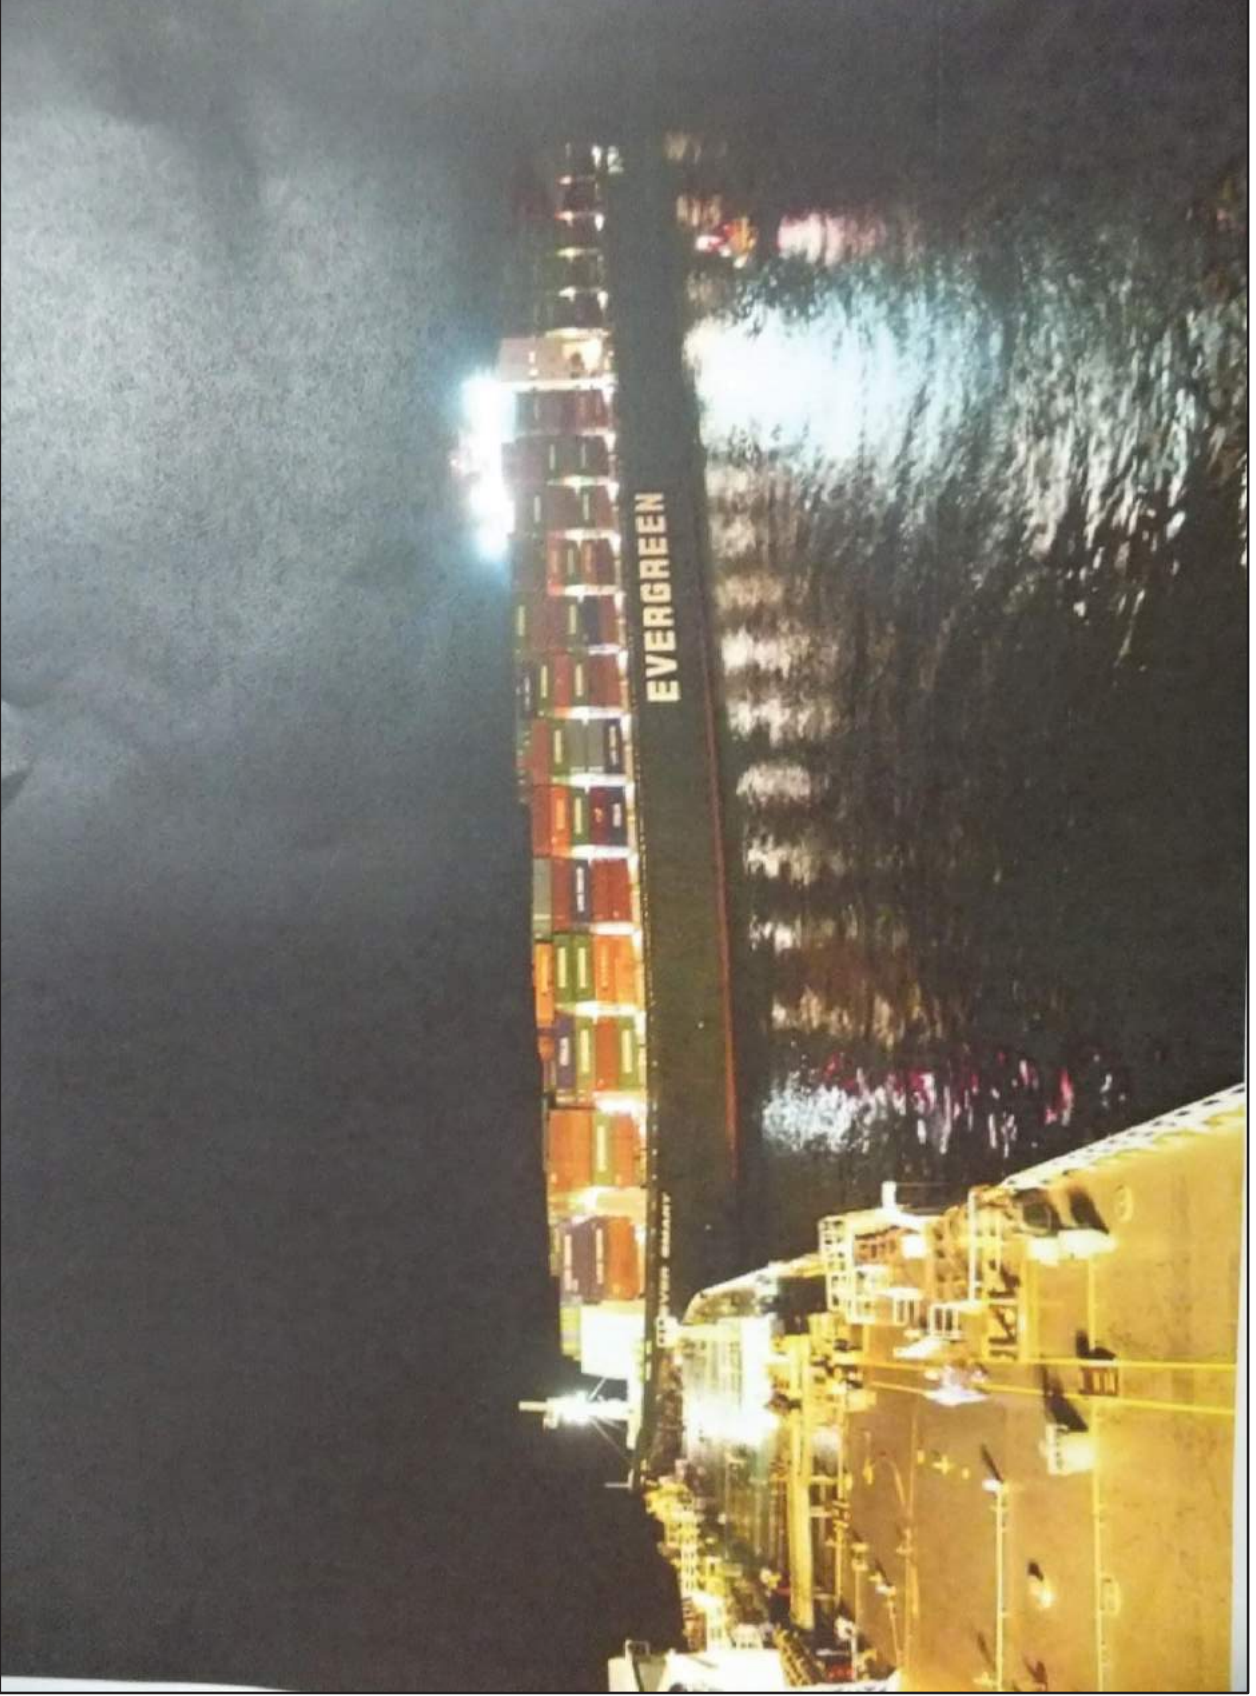
Figür 5: *Ever Smart* ve *Alexandra 1* gemilerinin çatışmadan az sonra çekilen görüntüleri.
