İNGİLTERE DENİZ KAZALARINI SORUŞTURMA BÜROSU
(MAIB) TARAFINDAN HAZIRLANAN DENİZ KAZALARI
RAPORLARI VE TÜRKÇE ÇEVİRİLERİ
2015-2017

Genel Yk gemisi **Daroja**
ile yakıt barcı **Erin Wood** arasında
İskoya'da Peterhead'in 4 deniz mili
gneydoęusunda meydana gelen
atıřma Kaza İnceleme Raporu

Report on the investigation of the collision
between the container ship ***Ever Smart***
and the oil tanker ***Alexandra 1***

SERIOUS MARINE CASUALTY REPORT NO 28/2015 DECEMBER 2015

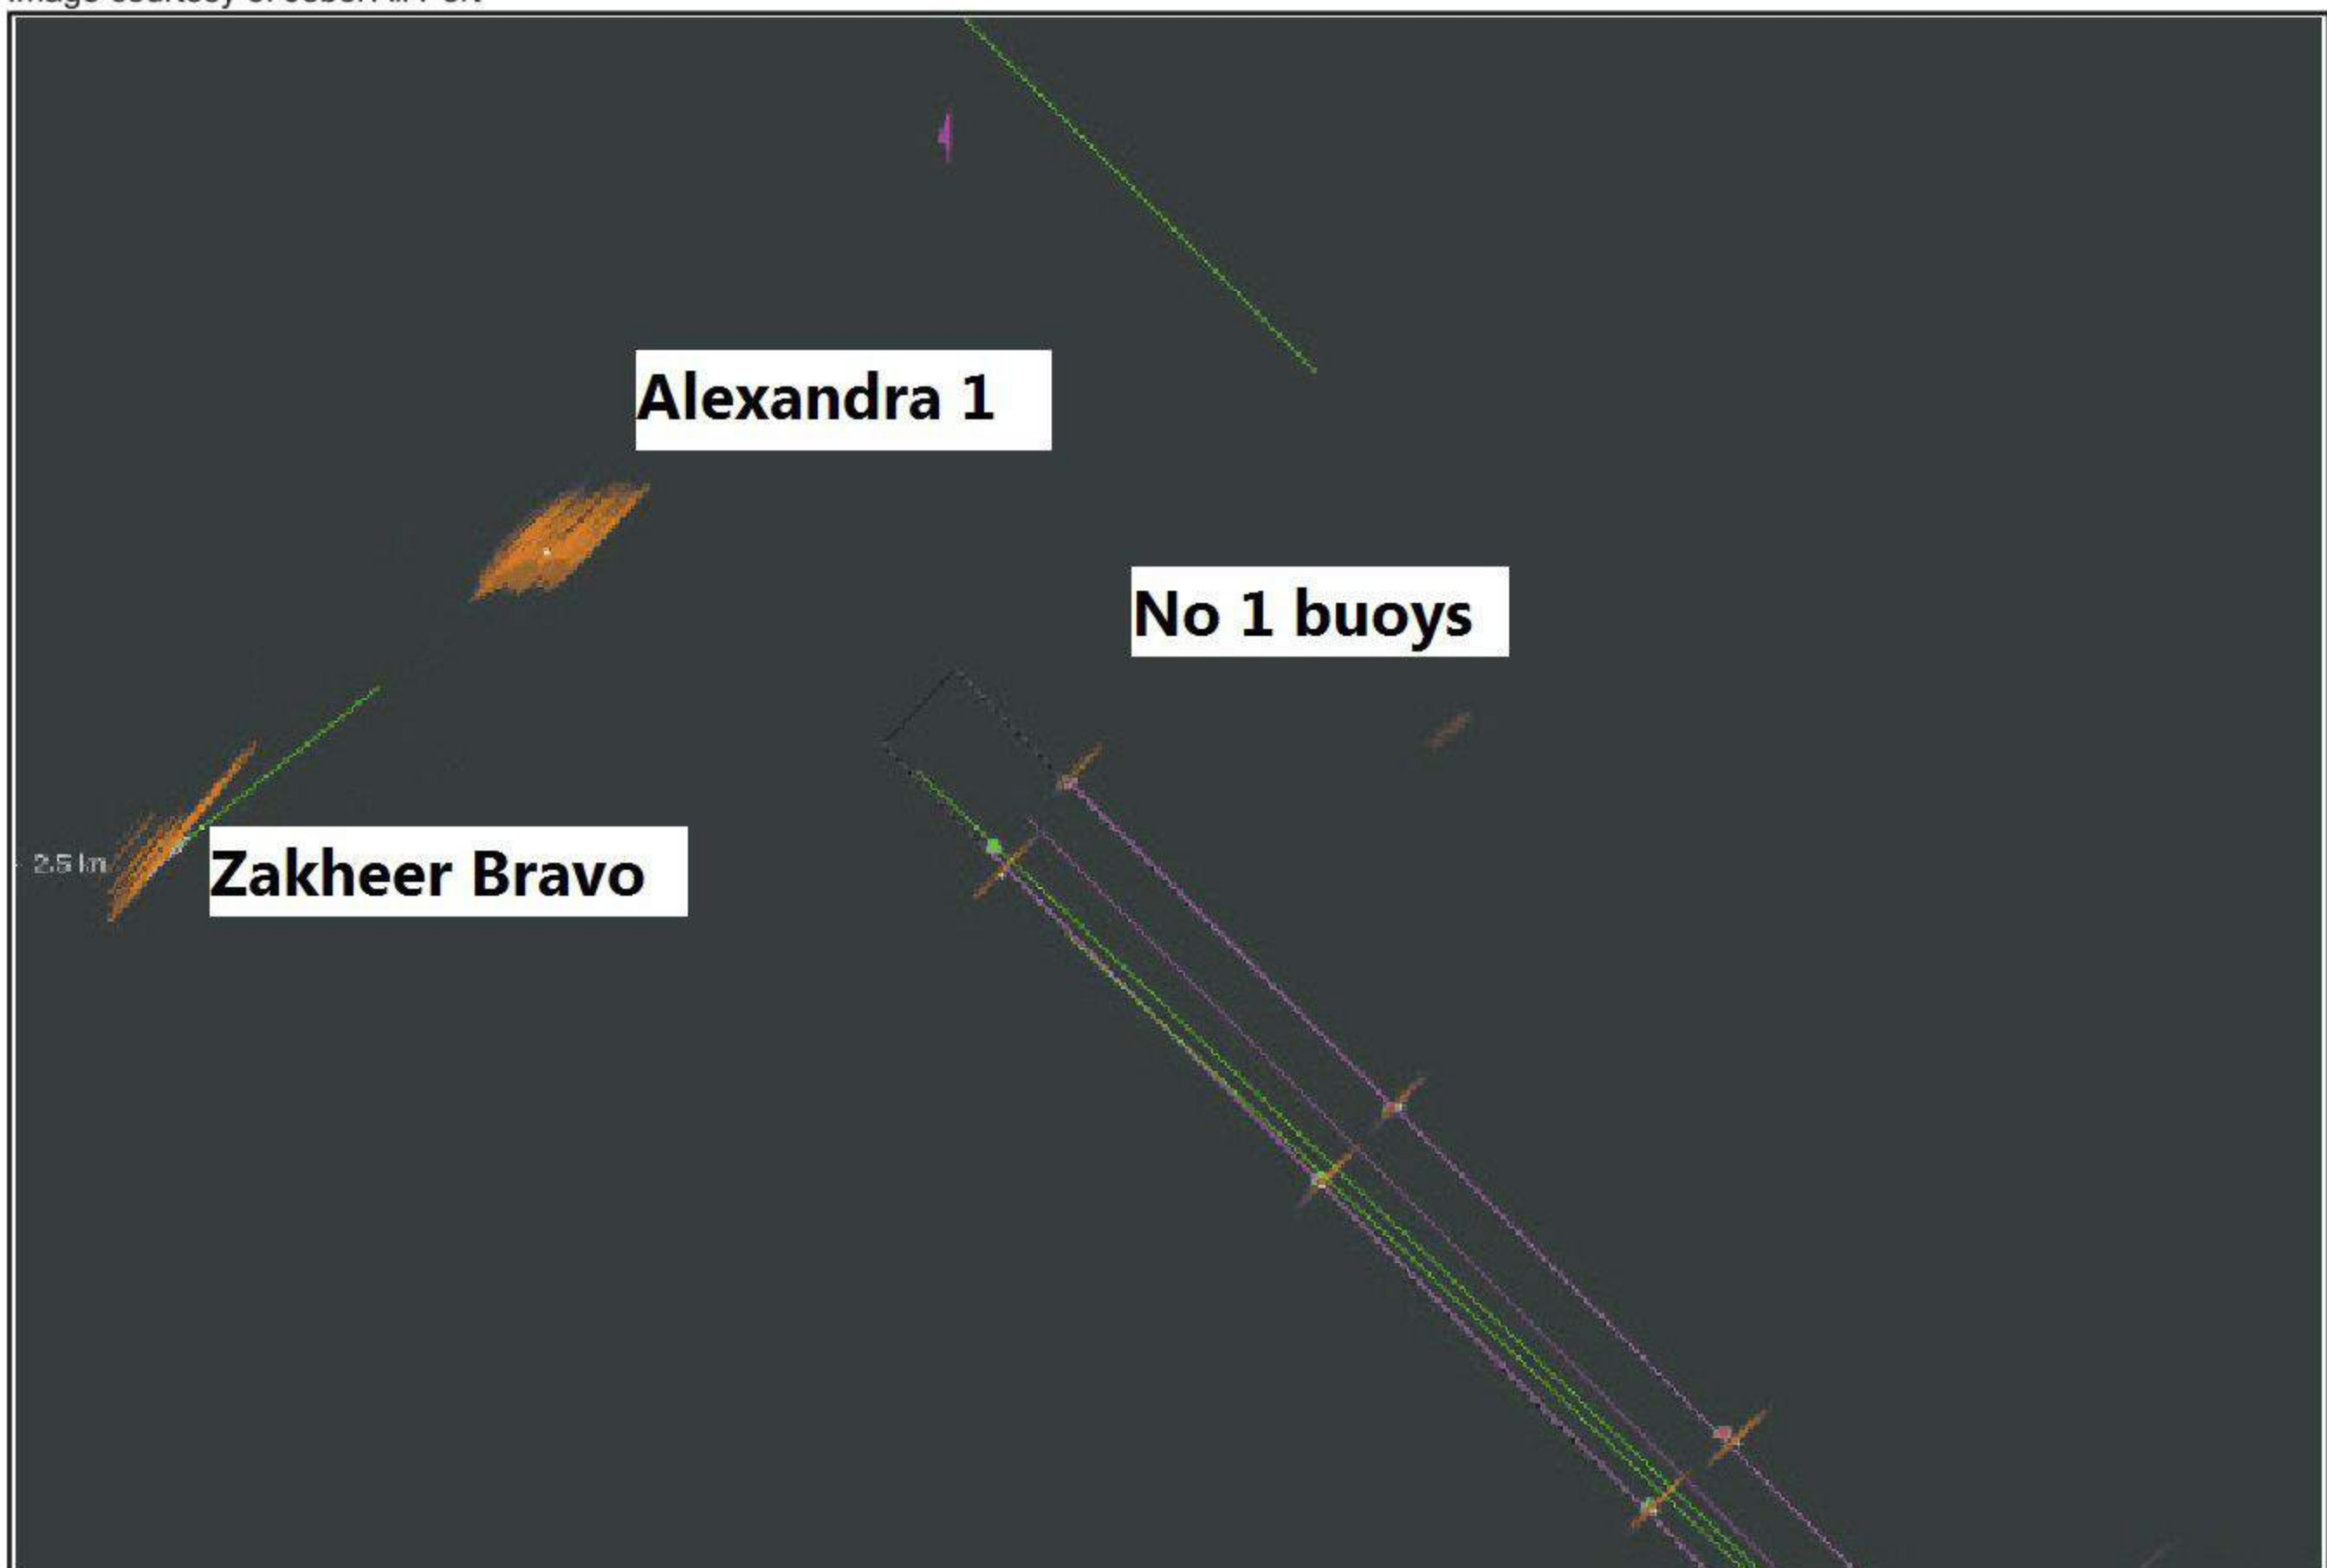
the west of No1 buoys (**Figure 3**) and were on passage to Jumeirah to the east of Jebel Ali. The VTSO asked the tug's skipper "can you see the big tanker waiting?" The tug's skipper advised that he could and the VTSO instructed him to "cross 1nm astern of the tanker".

Figure 3: VTS radar showing *Zakheer Bravo* and *Alexandra 1* at 2329

Until 2329, *Alexandra 1* had remained to the north-west of the channel and had not crossed the line of the channel's entrance (**Figures 3, 4 and 6**). However, after *Alexandra 1*'s master assessed that *Ever Smart* would need to alter course to port on leaving the channel in order to pass astern, he manoeuvred the tanker slowly ahead. This was probably done to give *Ever Smart* more sea room and to enable the approaching pilot boat to come alongside. The tanker's master was not aware that the container ship's master did not intend to alter course. He also did not appreciate the danger of straddling the slow moving and relatively un-maneuvrable *Alexandra 1* across the line of the buoyed channel just 4 cables from its entrance.

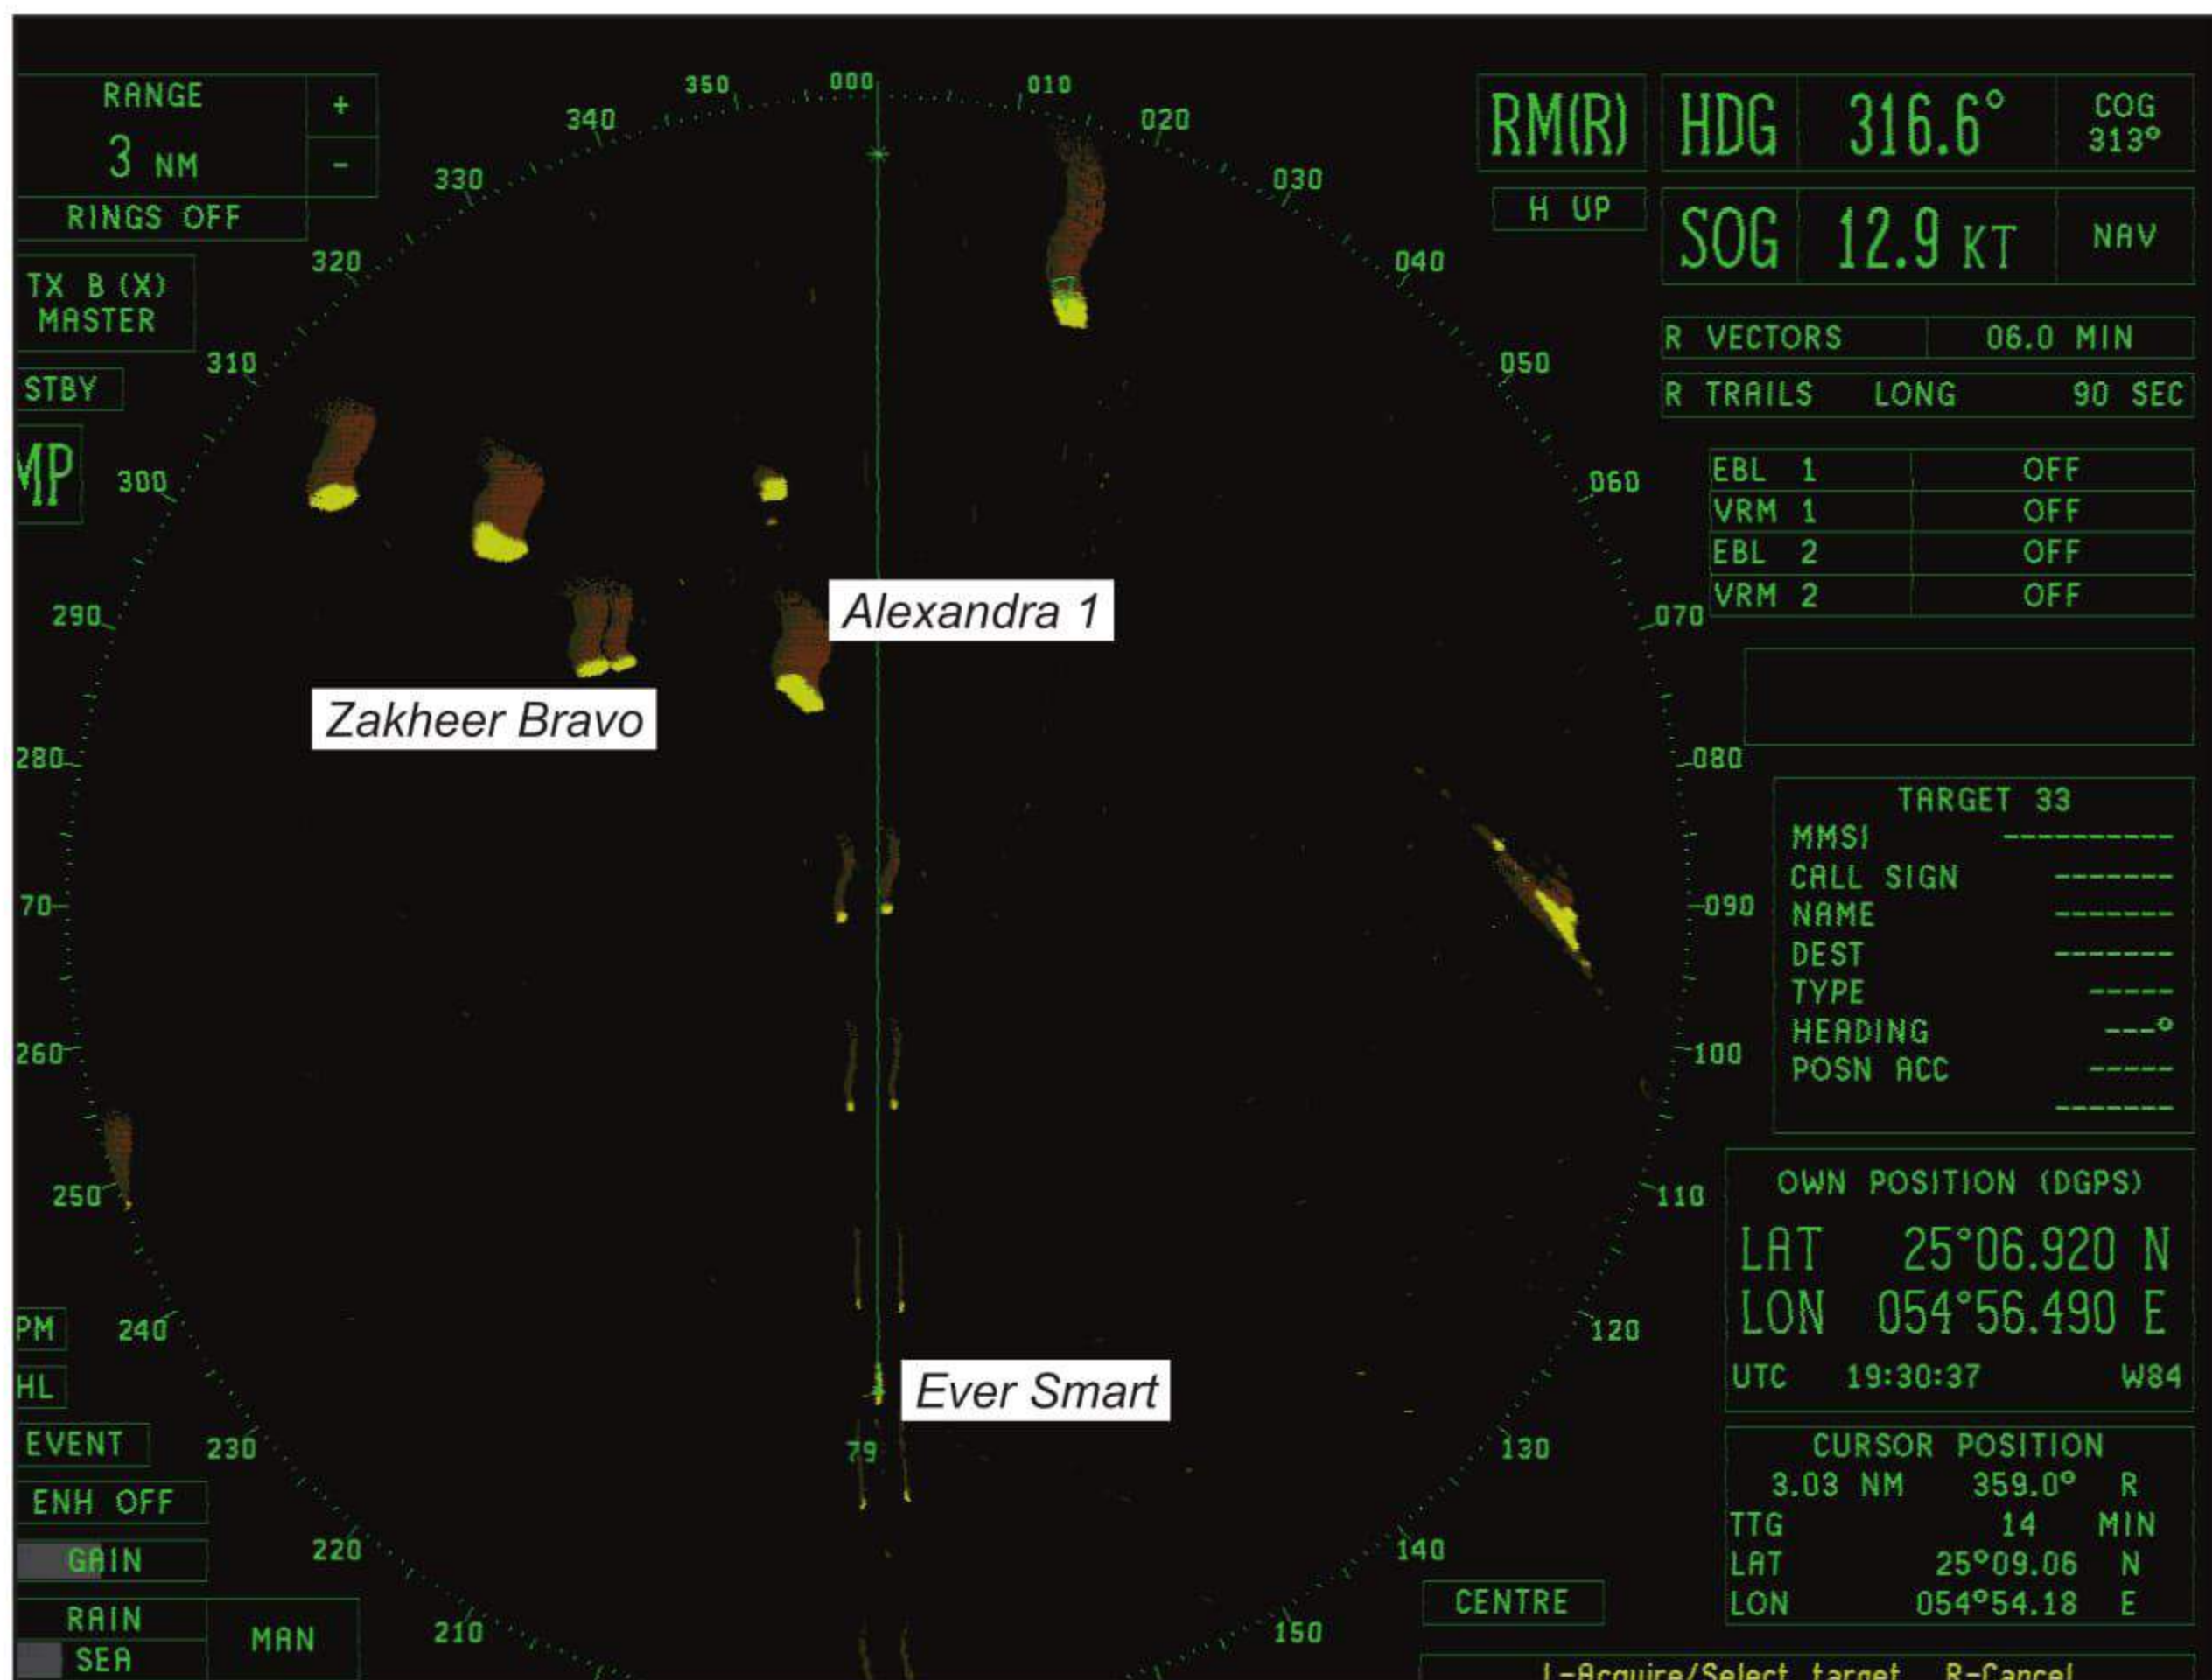
Alexandra 1 was visible from *Ever Smart*'s bridge. The tanker was also on the radar displays but it was not acquired as an ARPA target (**Figure 4**).

Figure 4: Ever Smart – port radar display at 2331

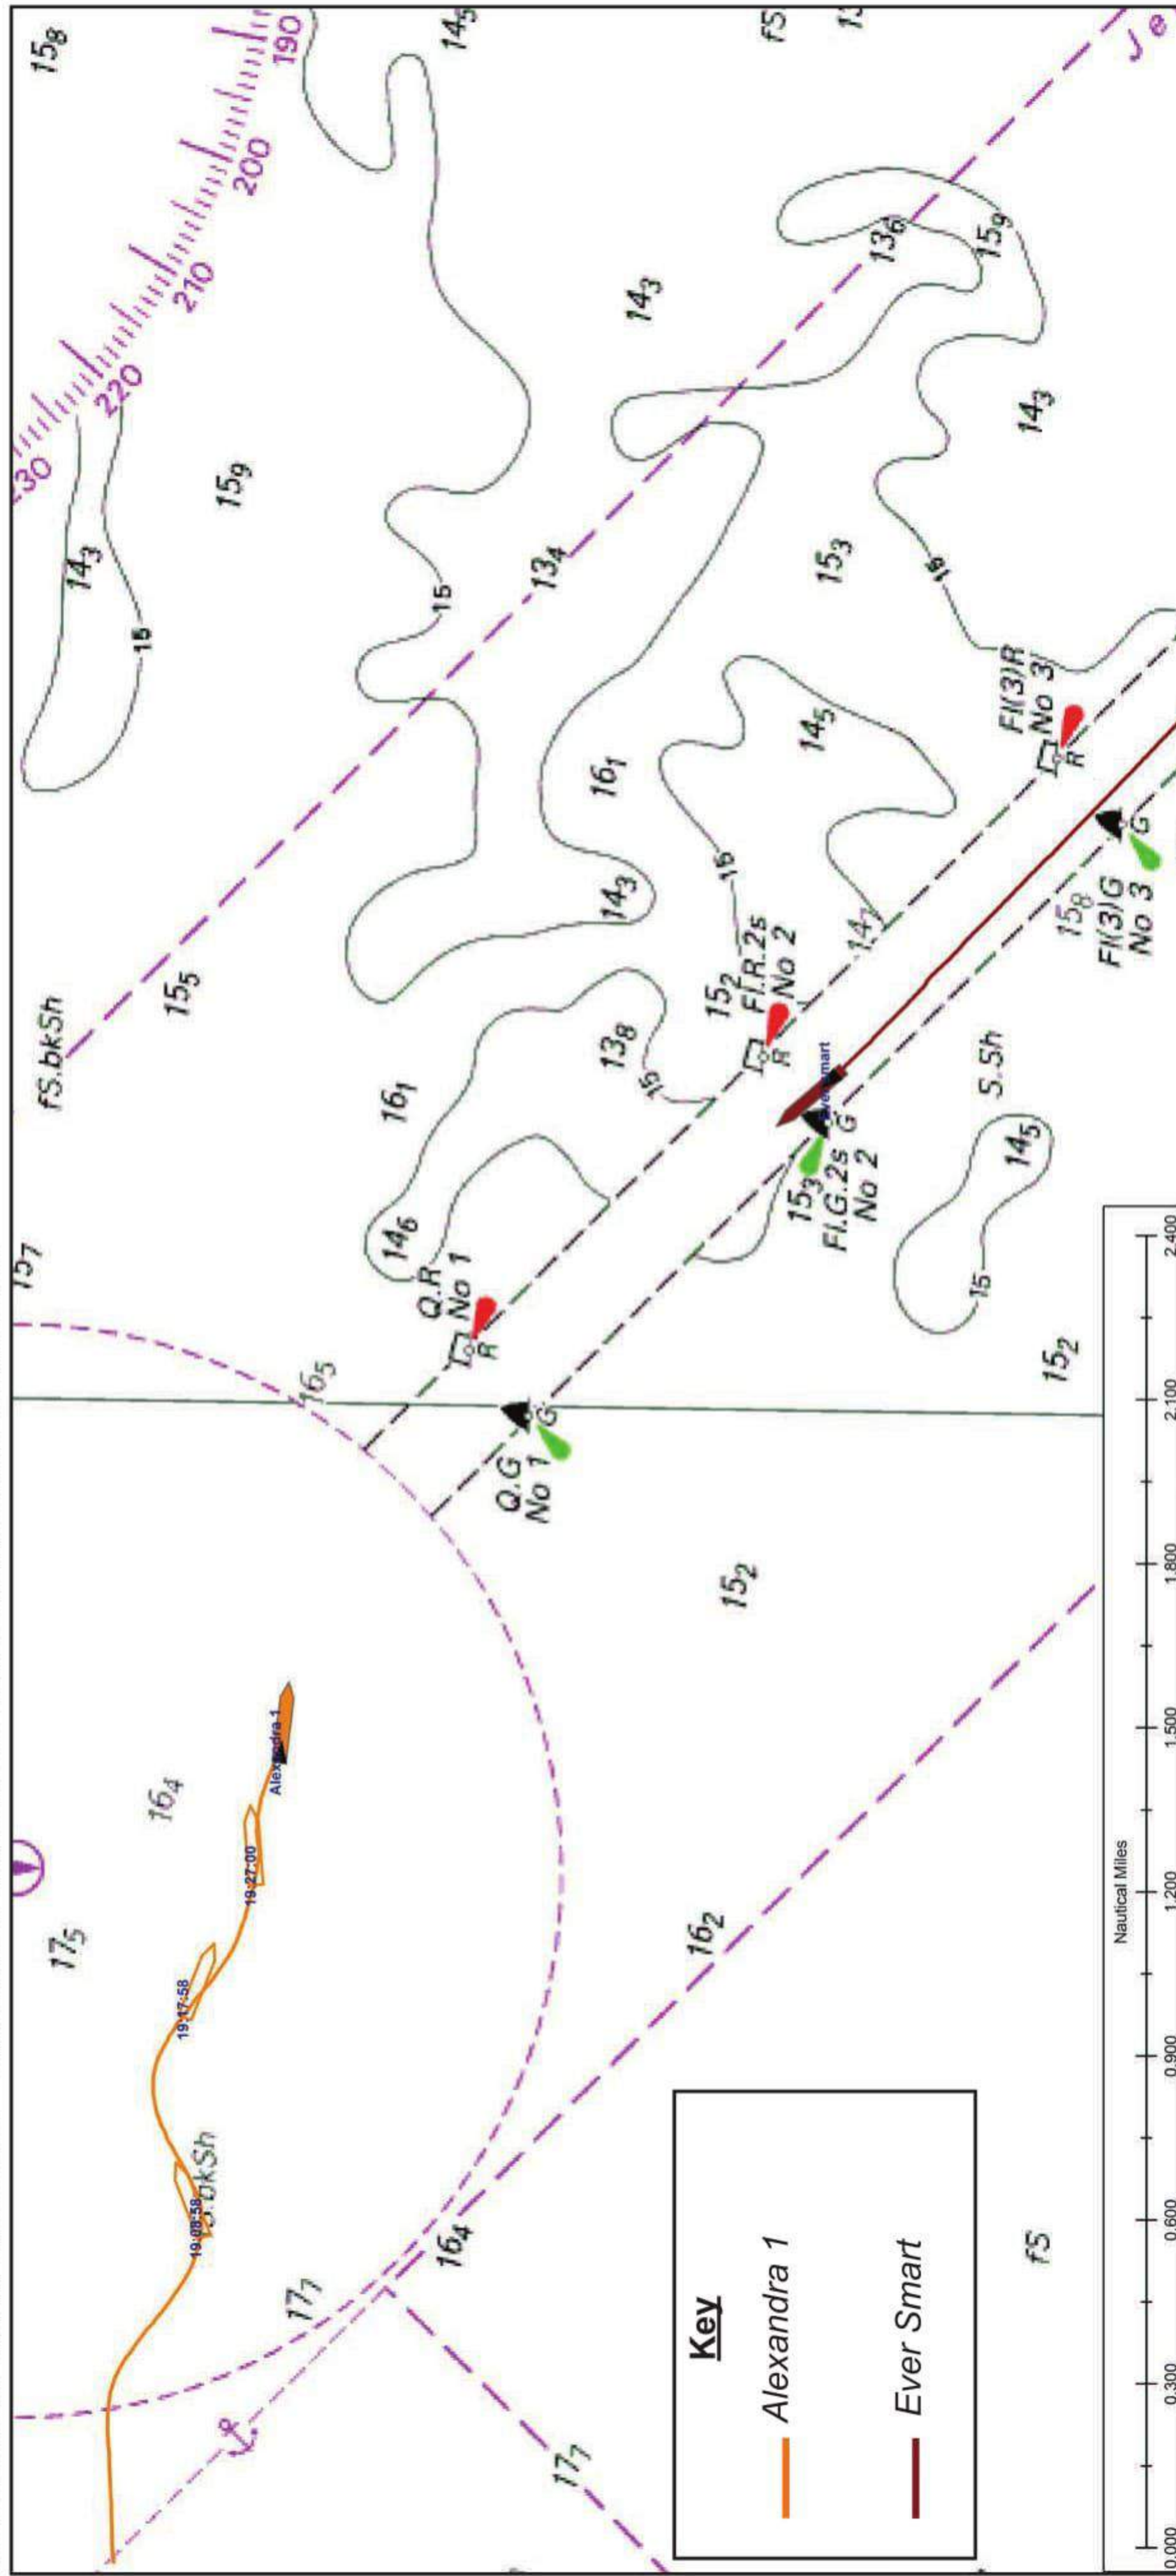
Figure 7: Plot showing the vessels' positions at 2337

At 2337, as *Ever Smart* passed between the No2 buoys (**Figure 7**), the pilot launch with the pilot on board cleared the container vessel's port side and headed towards *Alexandra 1*. *Ever Smart*'s master immediately increased the vessel's engine speed. At the same time, *Alexandra 1*'s master confirmed to the pilot launch via VHF radio that the pilot ladder was rigged on the tanker's starboard side.

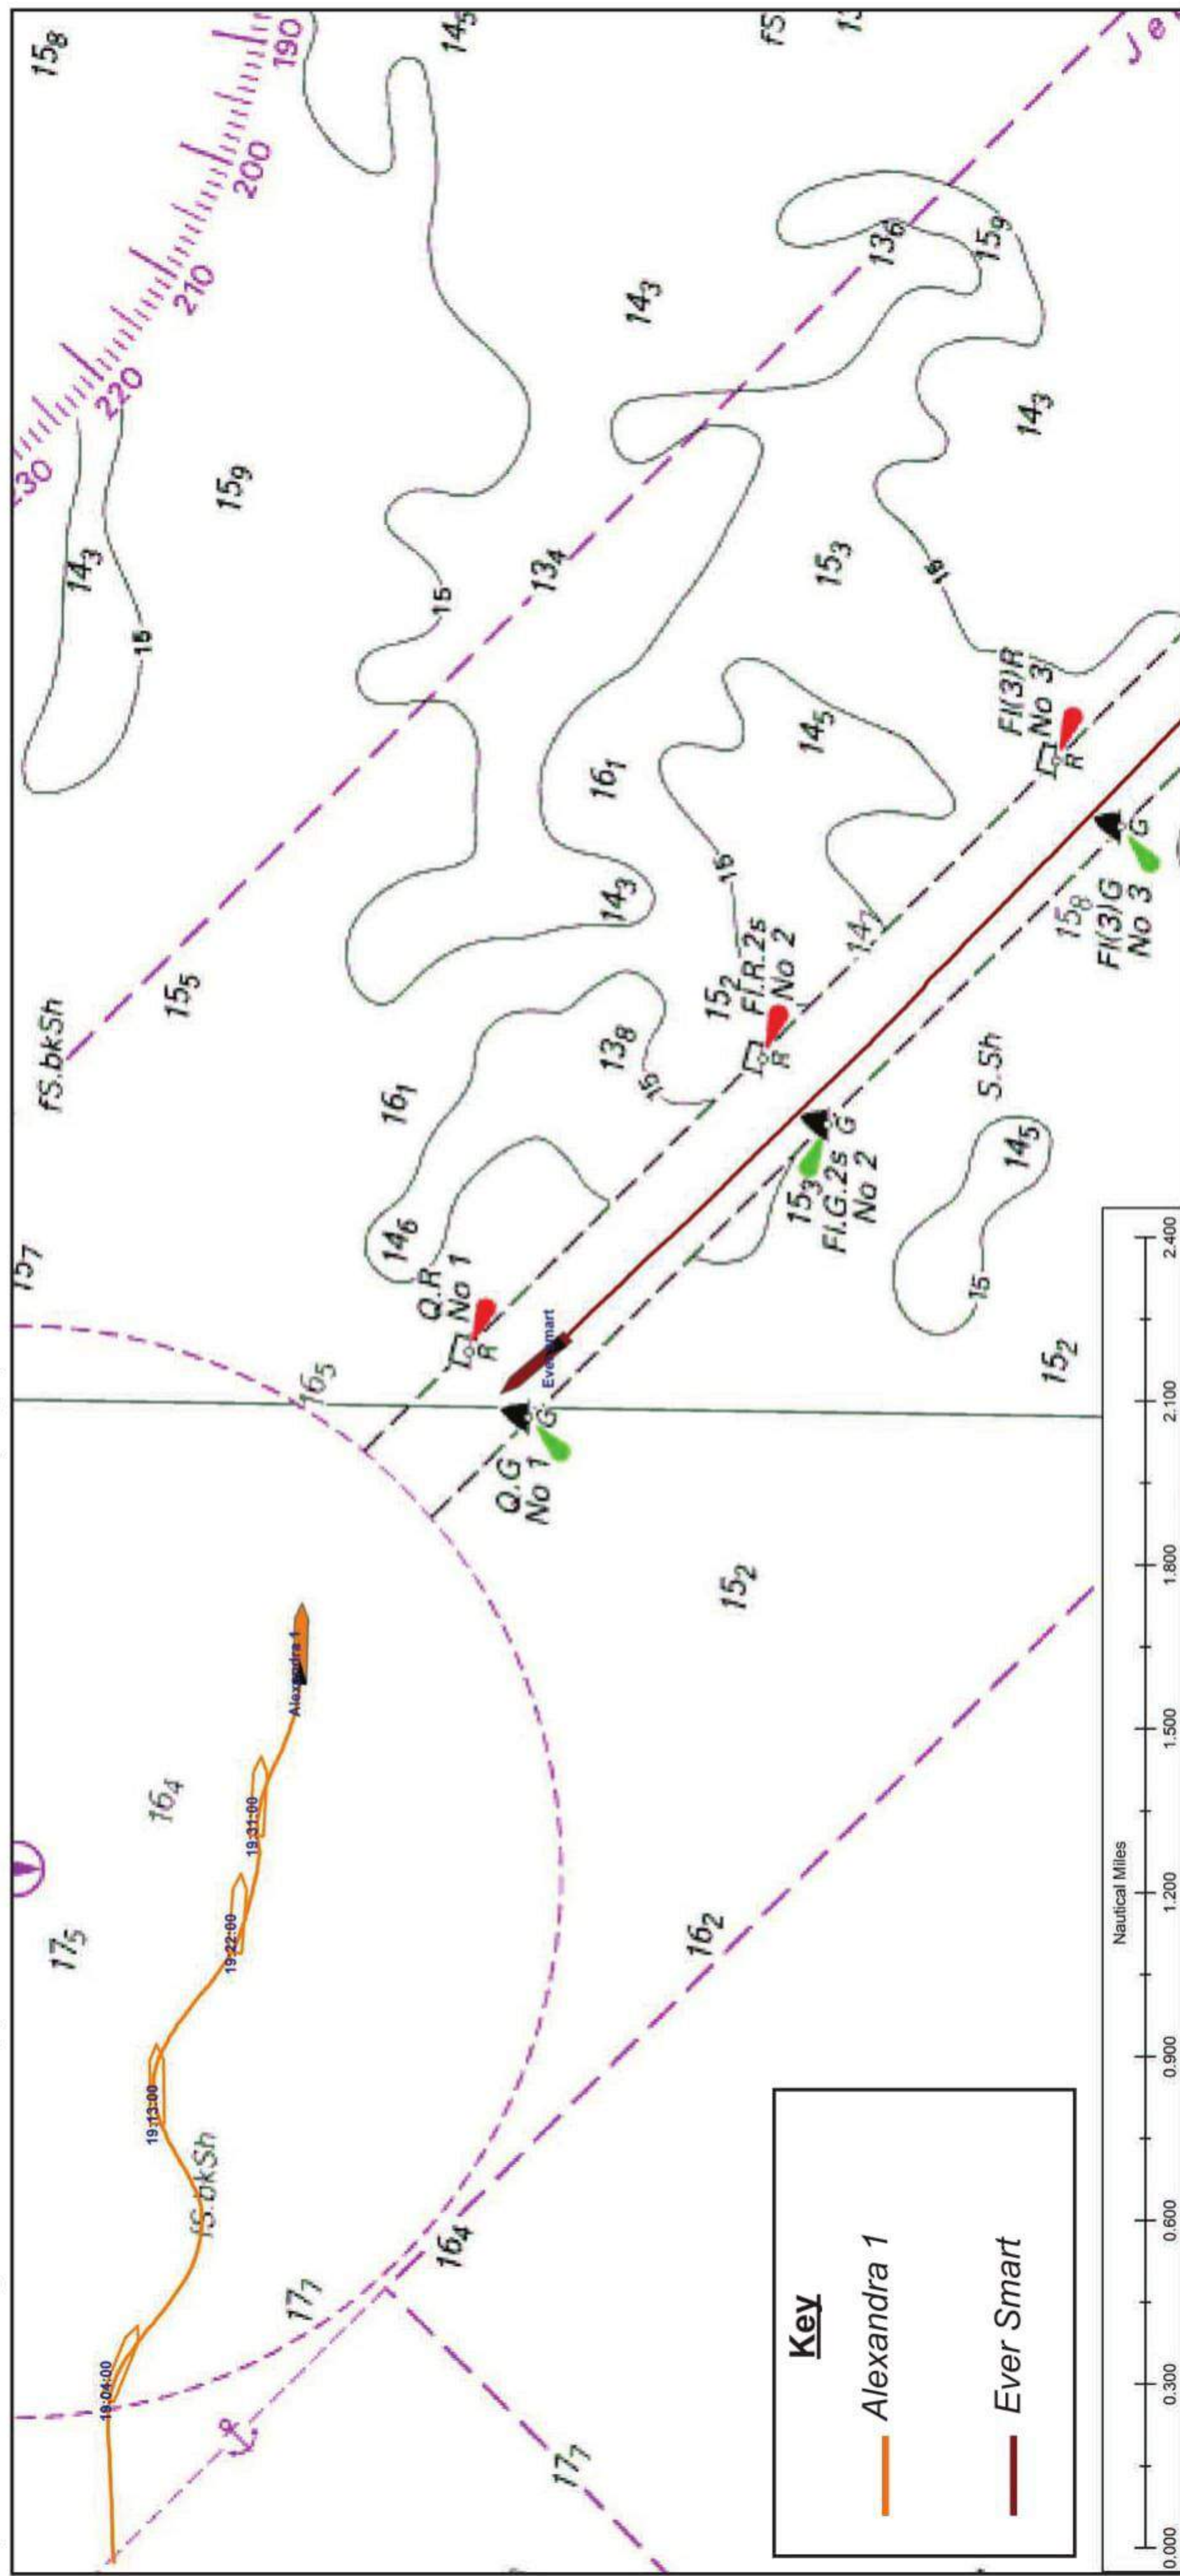
Figure 8: Plot showing the vessels' positions at 2340

At 2340, *Alexandra 1*'s master moved the engine telegraph from 'dead slow ahead' to 'slow ahead'; the tanker's speed was about 2kts and it remained on an easterly heading. Approximately 30 seconds later, *Ever Smart* passed between the No1 buoys at a speed of 11kts (**Figure 8**). The container ship's third officer returned to the bridge and, on instruction from the master, he rang 'full away' with an engine setting of 80rpm. He then started to collect information required to fill in the deck log. The helmsman continued to steer 319°.

The collision between *Ever Smart* and *Alexandra 1* stemmed from the vessels' masters having differing perceptions of how the vessels would pass each other. The tanker's master assumed that the container ship would alter to port on leaving the buoyed channel and pass astern. Consequently, as *Ever Smart* neared the No1 buoys, he thought it safe to manoeuvre *Alexandra 1* slowly ahead across the channel entrance. The container ship's master, however, assumed that the tanker was stationary and would pass down his port side. Therefore, after the pilot had disembarked, he remained on the same heading and increased speed. The actions of both masters put their vessels on a steady bearing (**Figure 8**).

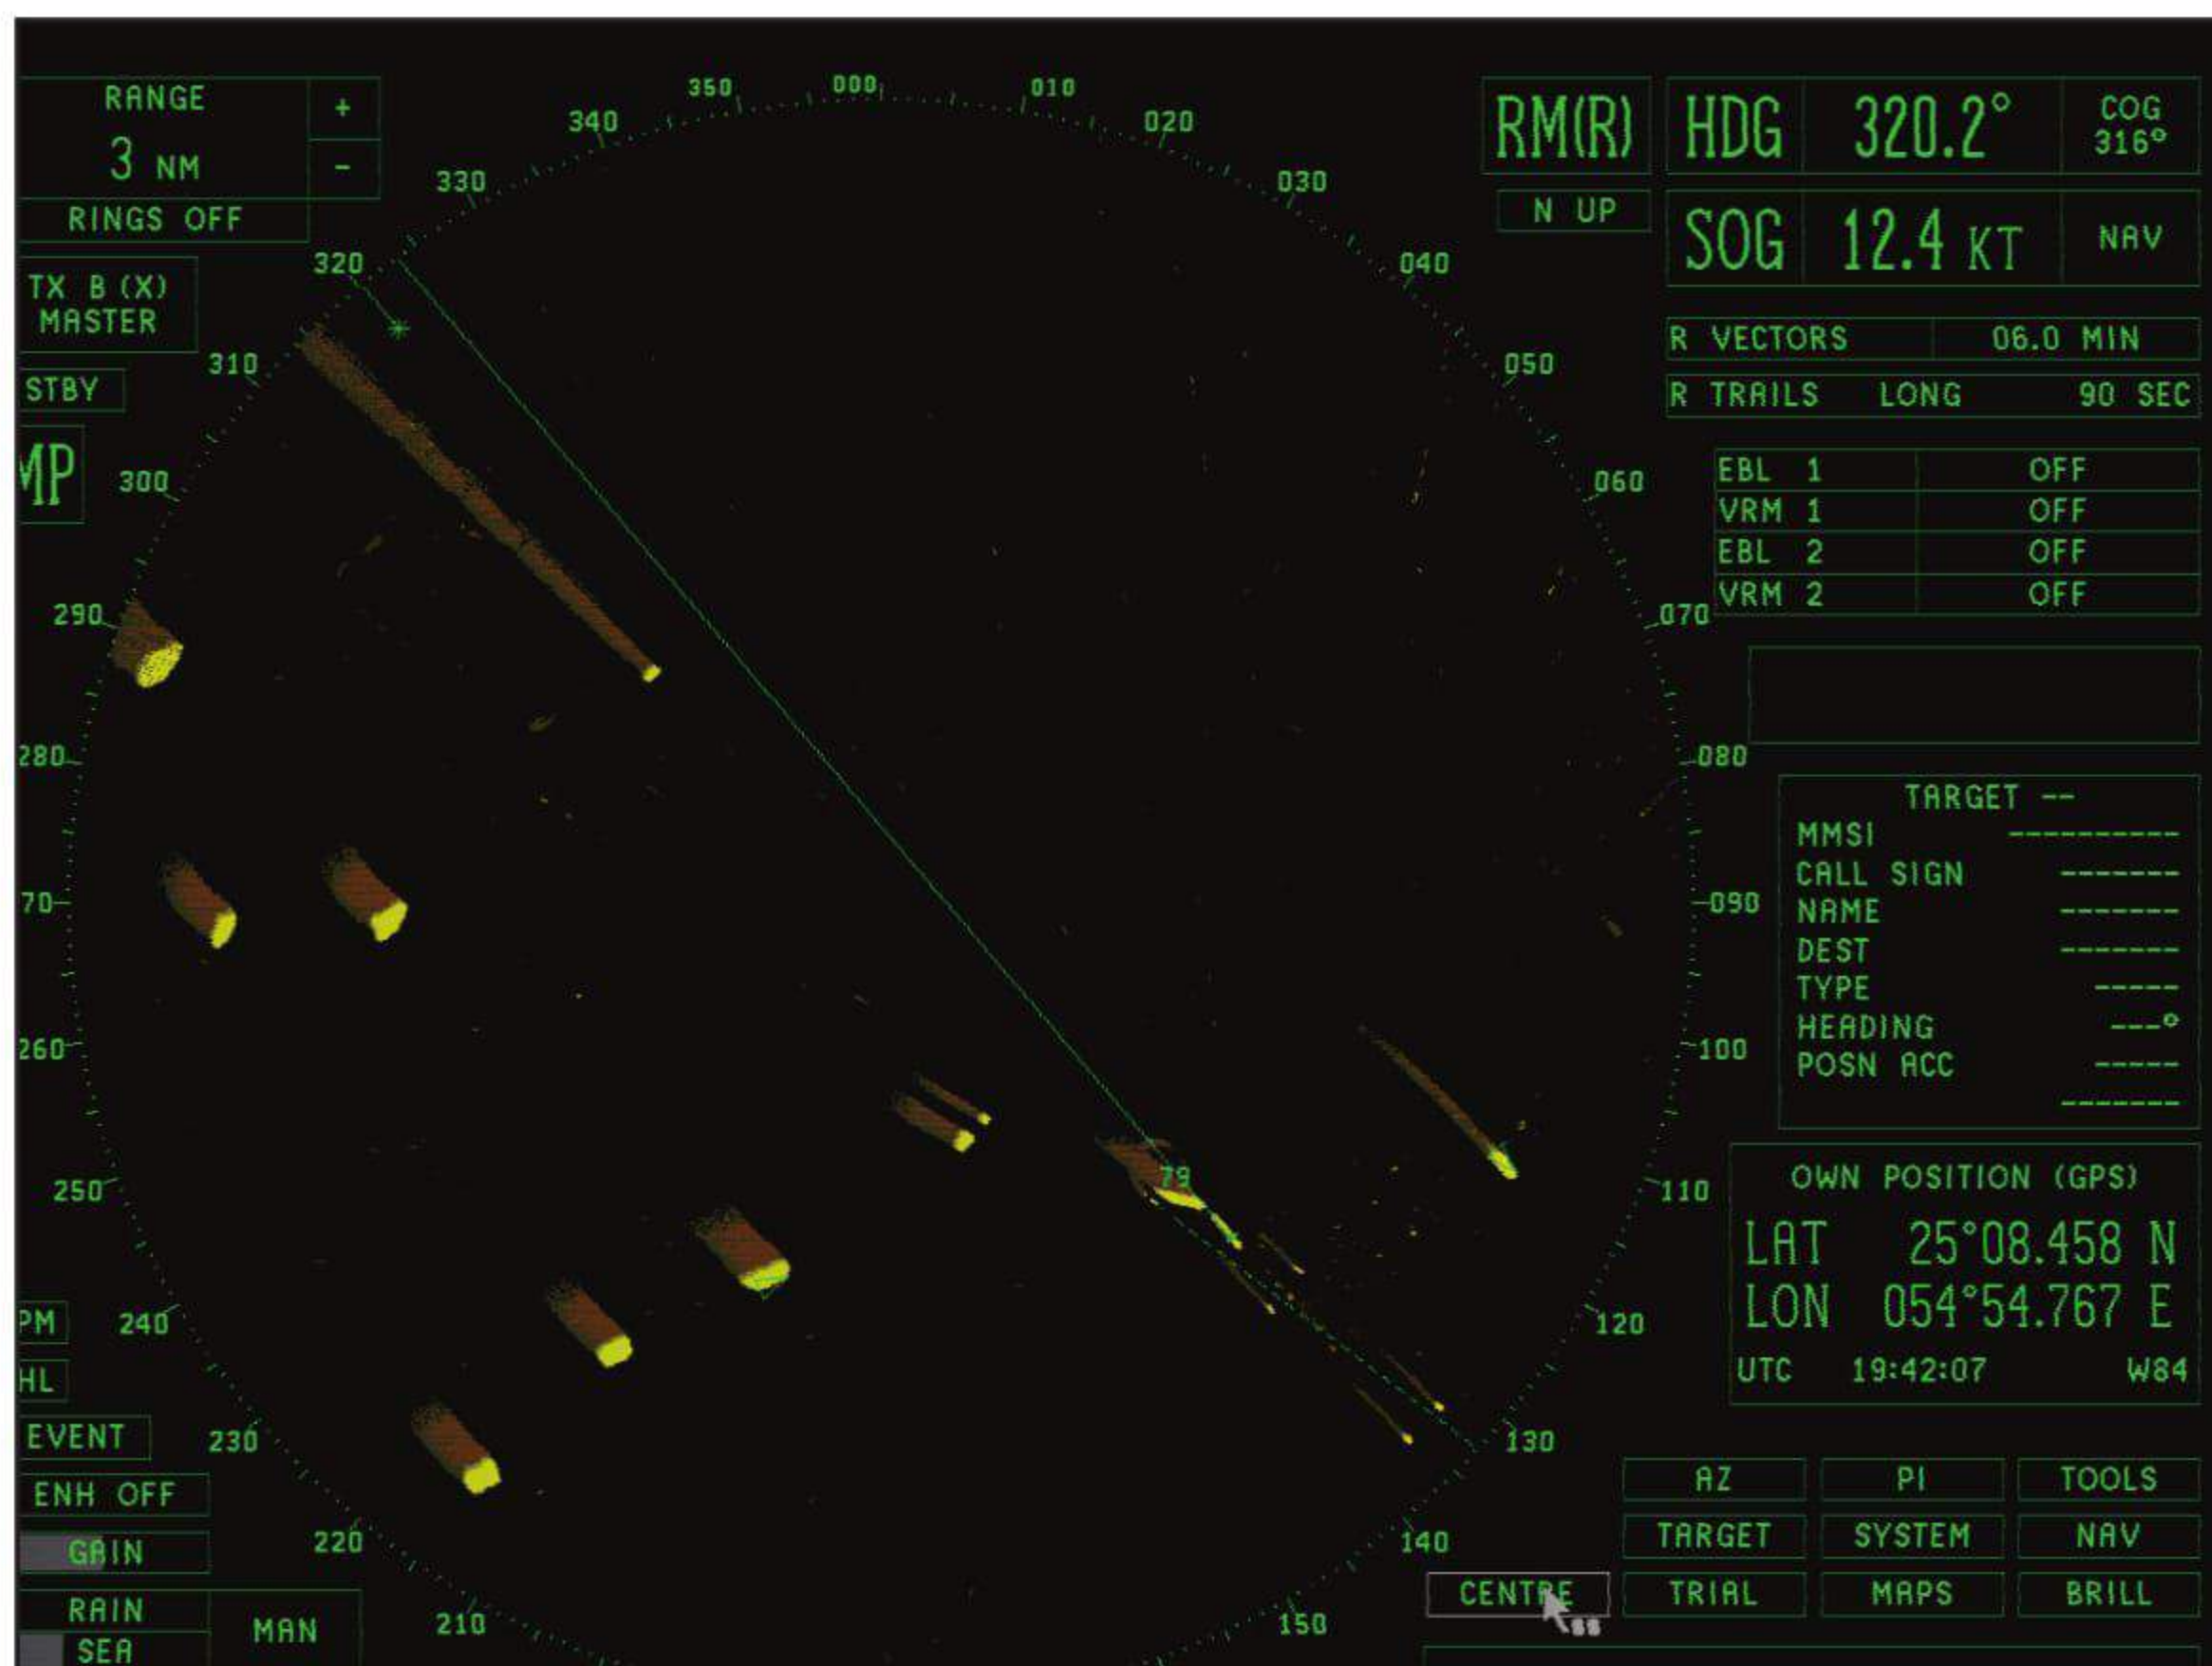
Figure 9: *Ever Smart* – port radar display at 2342:07

During these VHF transmissions, *Alexandra 1*'s engine telegraph was set to 'full astern'; the tanker's deck lights and external accommodation lights were also switched on. At 2342:12, *Ever Smart*'s master ordered 'OK hard to starboard'. He then exclaimed "what's that?" Three seconds later, at 2342:19, *Ever Smart* and *Alexandra 1* collided bow to bow (**Figures 9, 10 and 11**). The vessels were 4 cables from the No1 buoys.

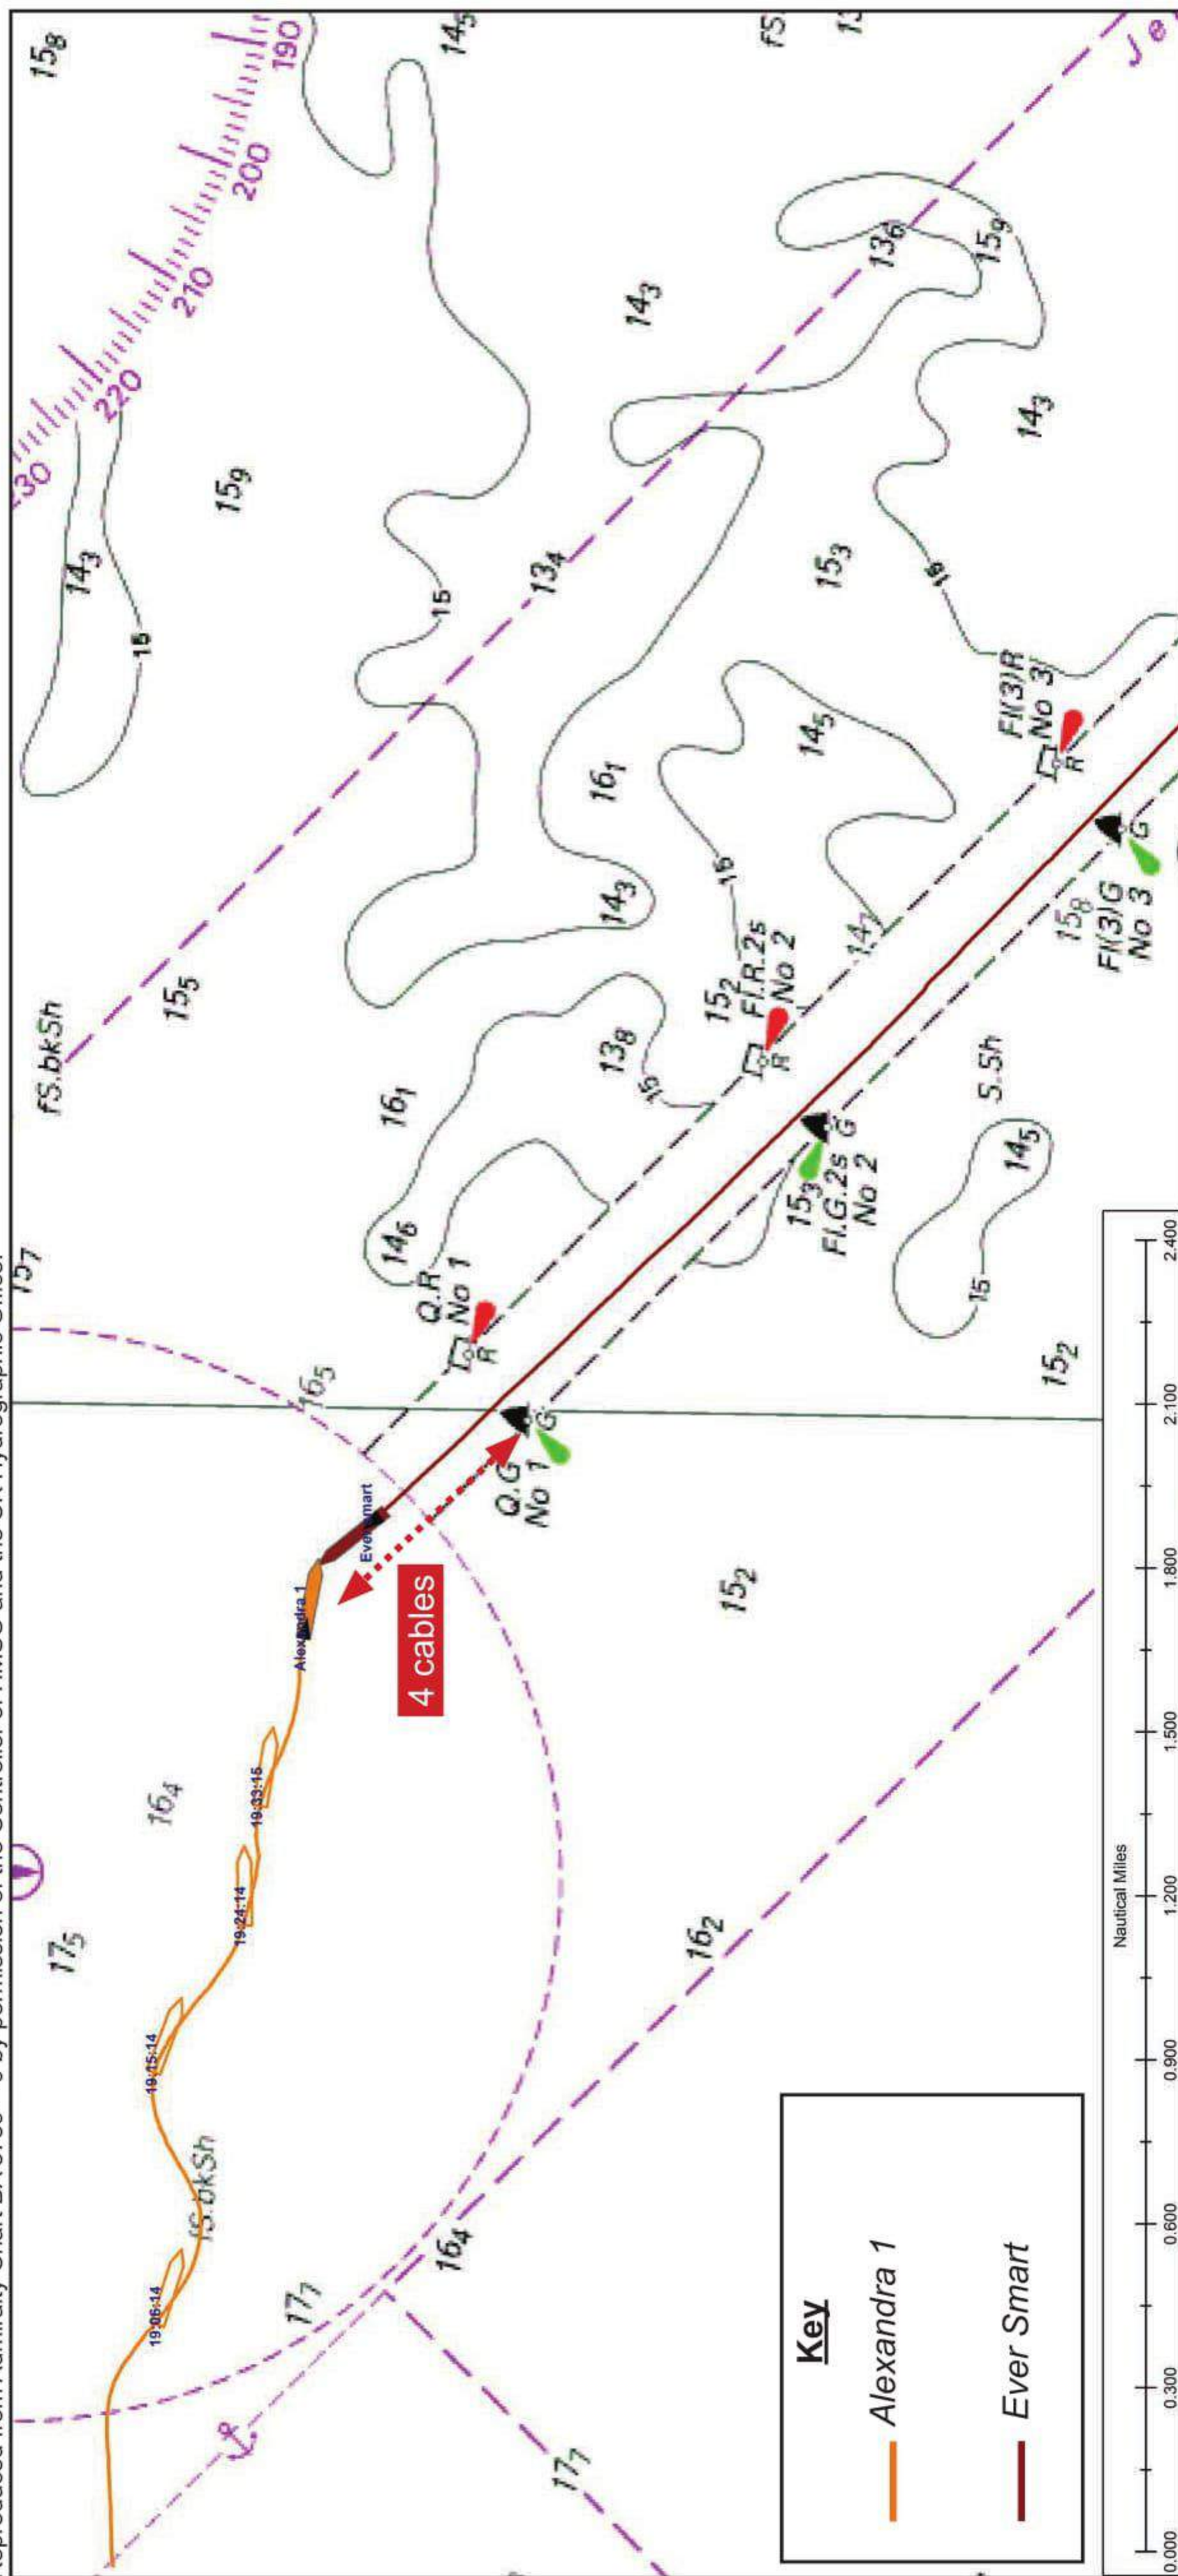
Figure 10: Plot showing the collision at 2342

Within 1 minute of *Ever Smart* leaving the channel, *Alexandra 1*'s master noticed that the container ship had not altered course as he had expected. He then acted immediately to try and prevent a collision. However, *Ever Smart*'s master was not monitoring *Alexandra 1*. Therefore, he was not aware of its proximity until alerted by VHF calls seconds before the collision. By then, it was too late for him to take any effective avoiding action. Unfortunately, the setting of 'full astern' on board *Alexandra 1* was also too late to prevent the collision (**Figures 10 and 11**).
