İNGİLTERE DENİZ KAZALARINI SORUŞTURMA BÜROSU
(MAIB) TARAFINDAN HAZIRLANAN DENİZ KAZALARI
RAPORLARI VE TÜRKÇE ÇEVİRİLERİ
2015-2017

Genel Yk gemisi **Daroja**
ile yakıt barcı **Erin Wood** arasında
İskoya'da Peterhead'in 4 deniz mili
gneydoęusunda meydana gelen
atıřma Kaza İnceleme Raporu

Report on the investigation of the collision
between the container ship ***Ever Smart***
and the oil tanker ***Alexandra 1***

SERIOUS MARINE CASUALTY REPORT NO 28/2015 DECEMBER 2015

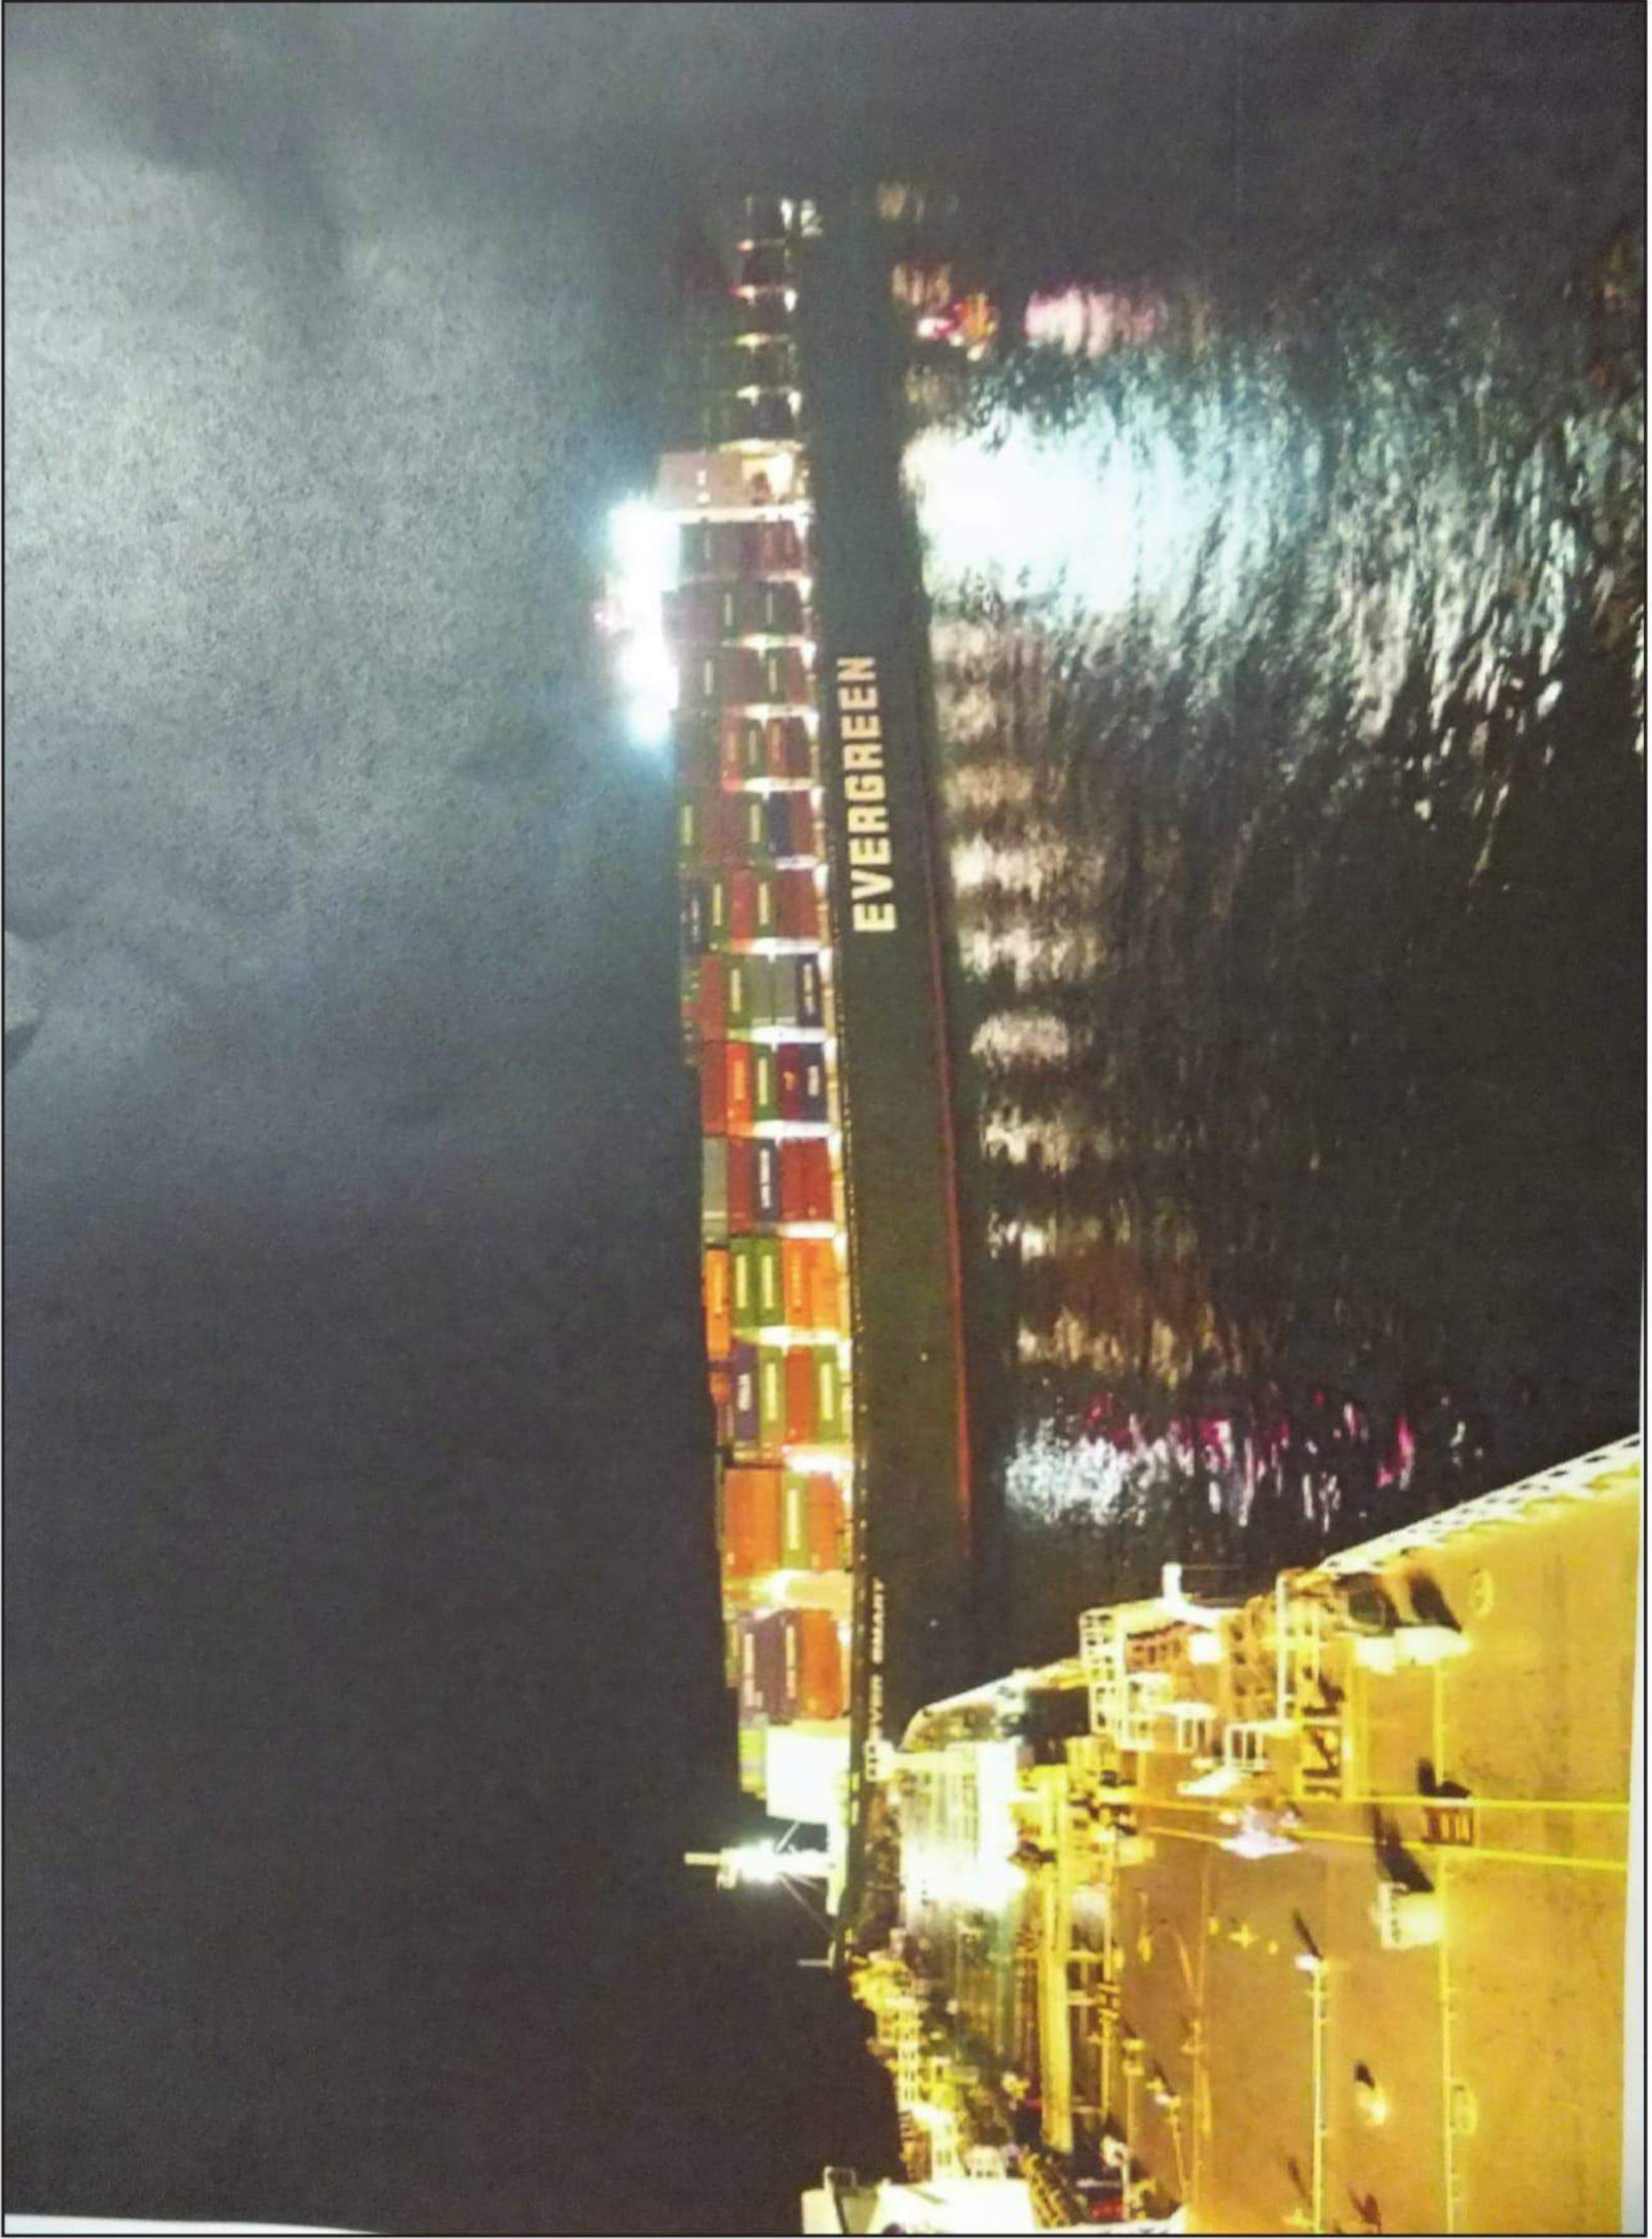
Figure 11: Ever Smart and Alexandra 1 shortly after the collision

During these VHF transmissions, *Alexandra 1*'s engine telegraph was set to 'full astern'; the tanker's deck lights and external accommodation lights were also switched on. At 2342:12, *Ever Smart*'s master ordered 'OK hard to starboard'. He then exclaimed "what's that?" Three seconds later, at 2342:19, *Ever Smart* and *Alexandra 1* collided bow to bow (**Figures 9, 10 and 11**). The vessels were 4 cables from the No1 buoys.

Within 1 minute of *Ever Smart* leaving the channel, *Alexandra 1*'s master noticed that the container ship had not altered course as he had expected. He then acted immediately to try and prevent a collision. However, *Ever Smart*'s master was not monitoring *Alexandra 1*. Therefore, he was not aware of its proximity until alerted by VHF calls seconds before the collision. By then, it was too late for him to take any effective avoiding action. Unfortunately, the setting of 'full astern' on board *Alexandra 1* was also too late to prevent the collision (**Figures 10 and 11**).

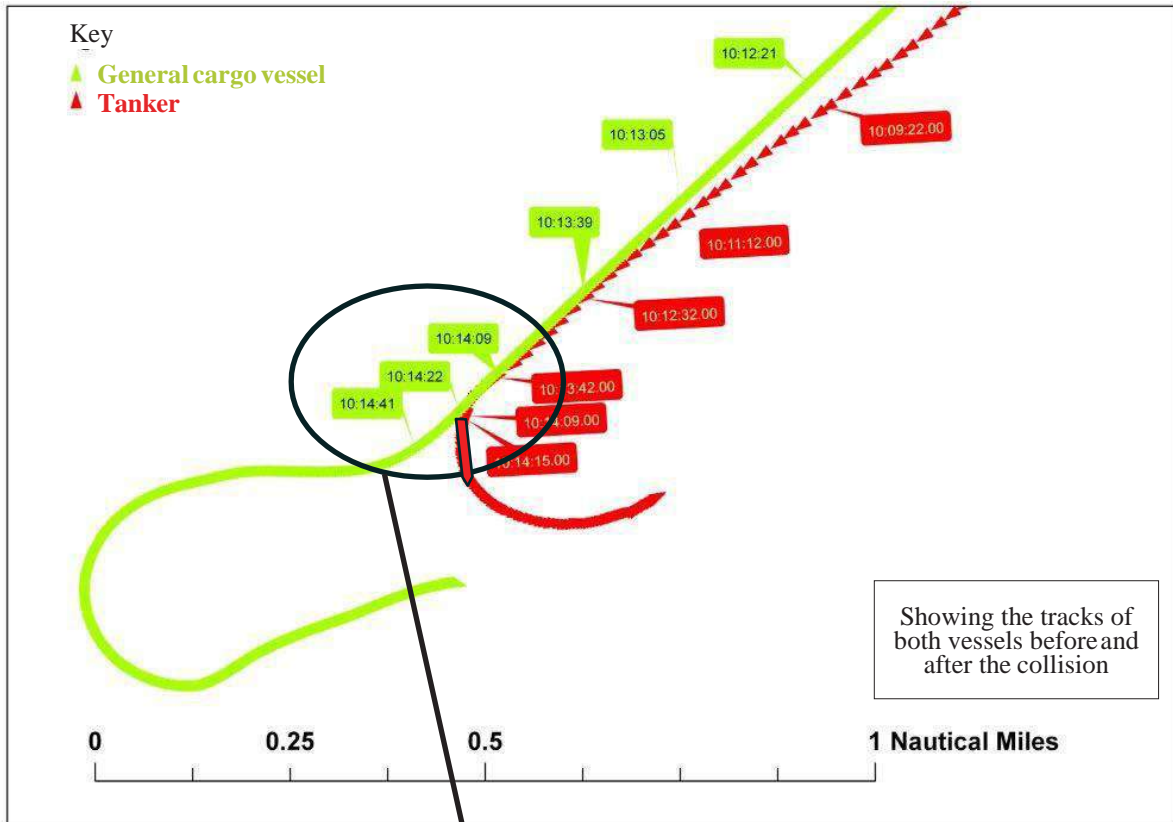
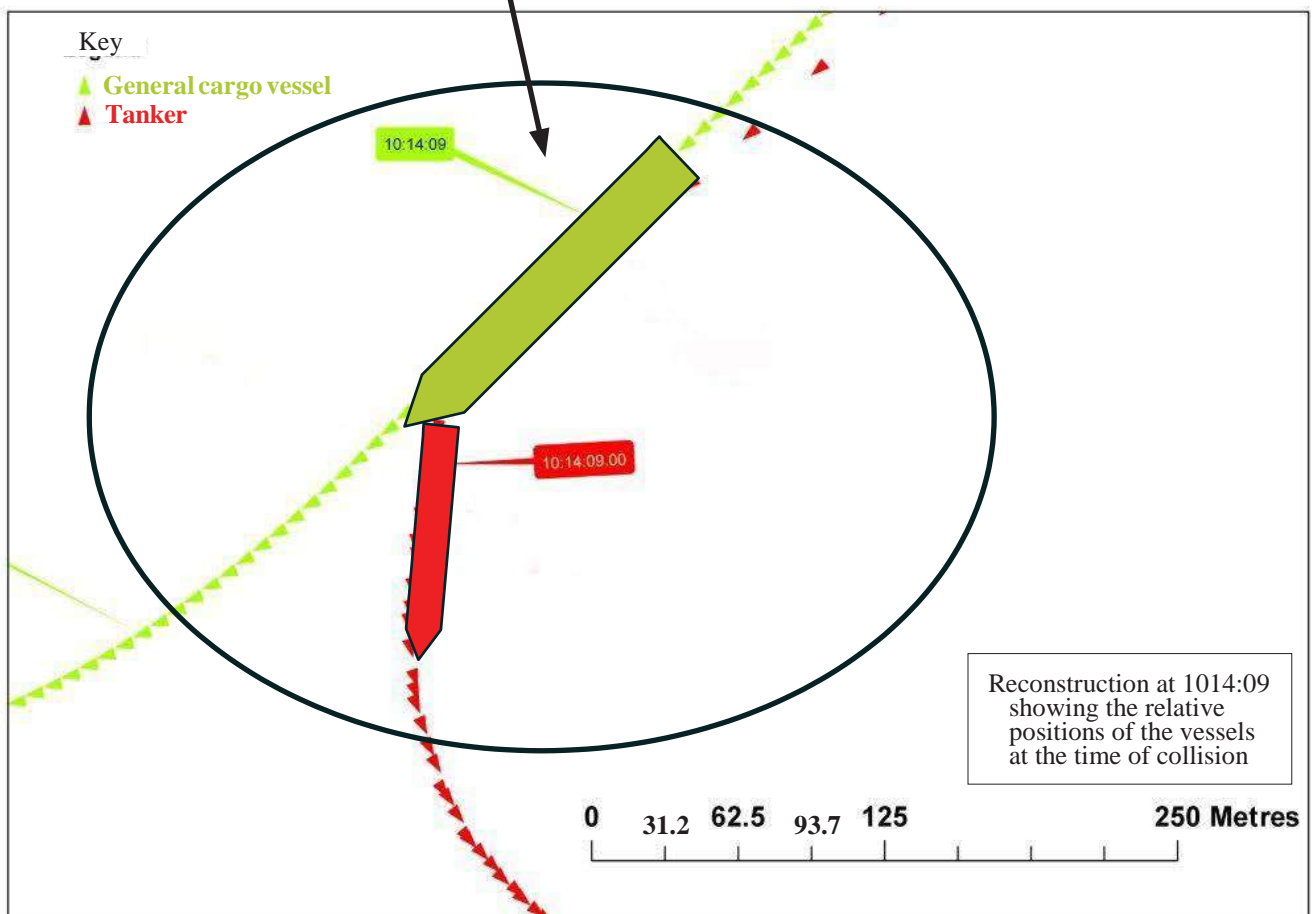
Figure 2: Reconstruction

The general cargo vessel's port bow collided with the LPG tanker's starboard quarter and the hulls of both vessels were breached above their respective waterlines. Both vessels were directed by the coastal state to a nearby port of refuge for inspection and repairs.

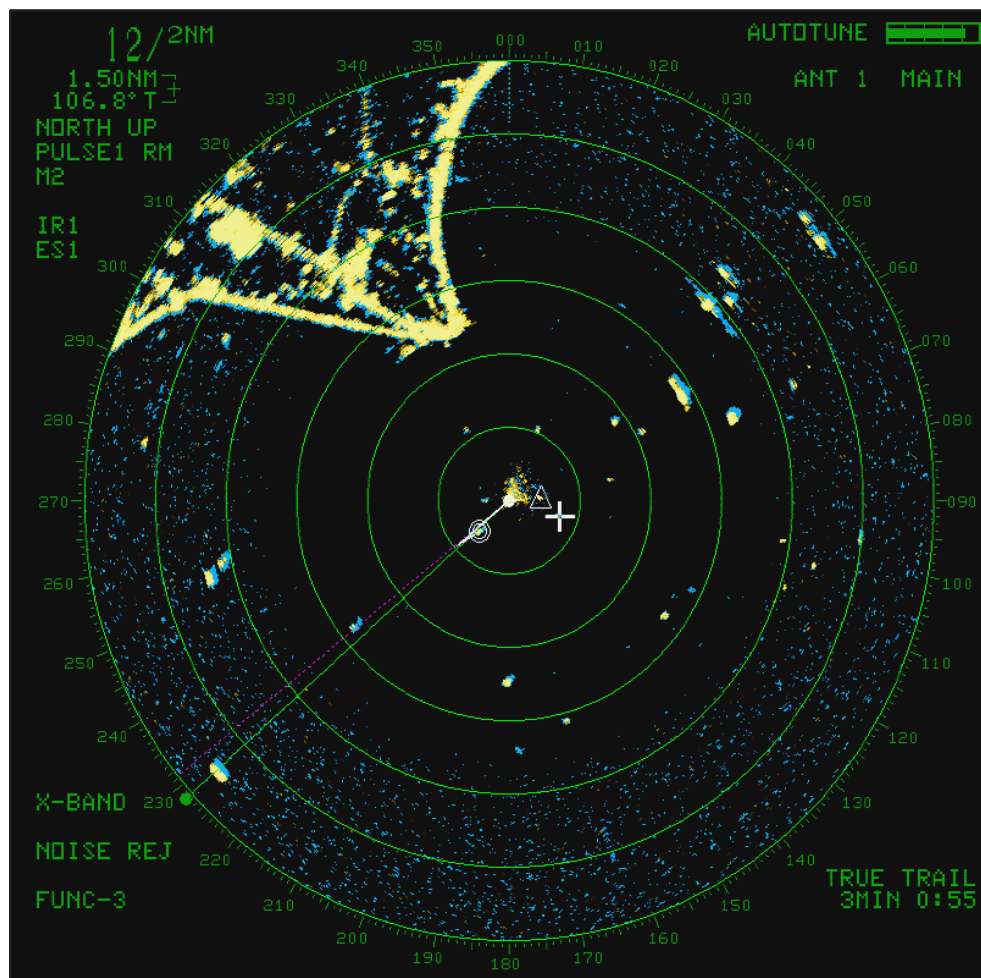
Figure 3: General cargo vessel - ARPA radar display at 1007

4. By failing to move around the bridge periodically, the master of the cargo vessel did not see the tanker visually until it was too late to avoid collision because of blind sectors ahead created by deck cranes. Always move around the bridge when keeping watch to ensure that target vessels are not hidden in blind sectors. Moving around the bridge will also keep you stimulated and alert!

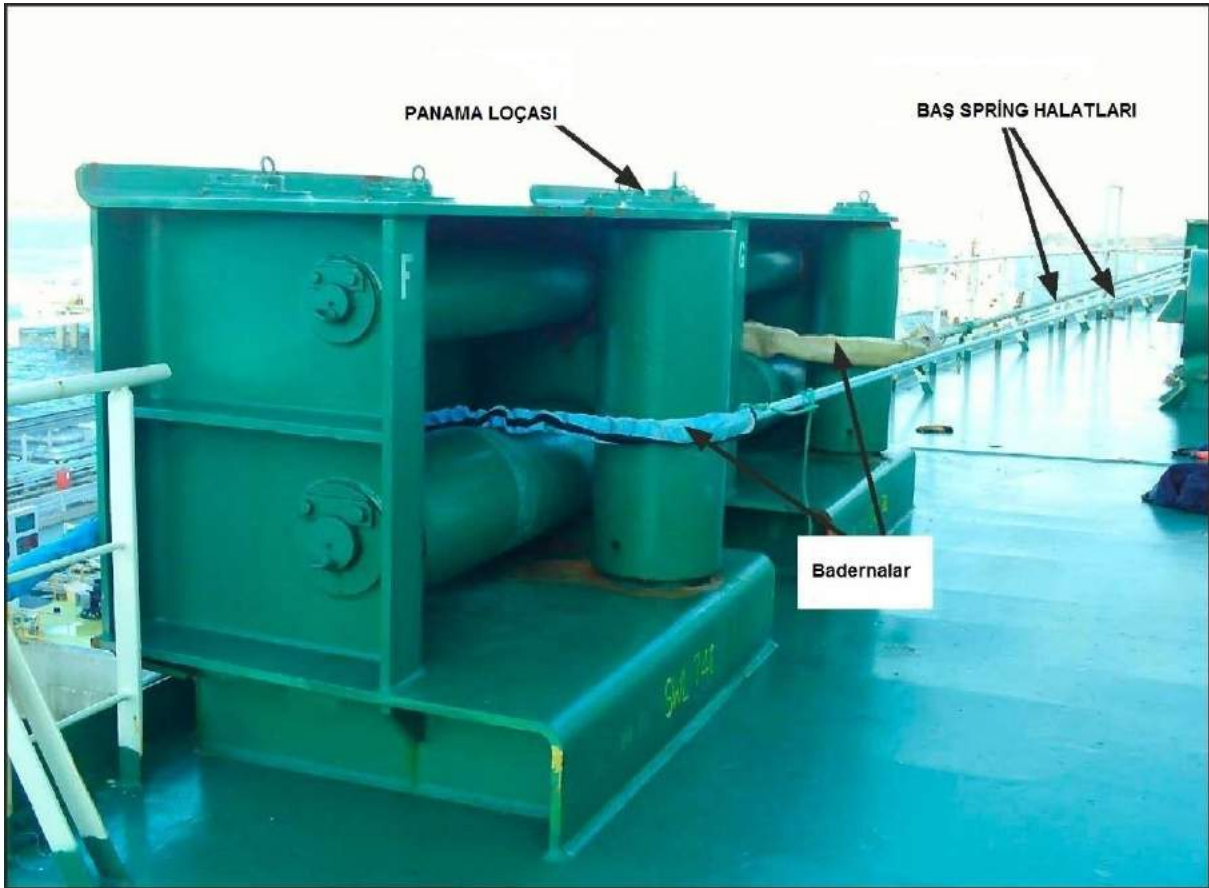
Figüre 2: İskele baş omuzluk kurtağzı

Sorumlu Vardiya Zabiti, iskele baş omuzluktaki (panama halat loçası) kurtağzındaki baş spring halatının arkasına geçmiş, (**Figür 2 ve 3**) diğer mürettebat ise sorumlu güverte zabitinden aldığı komutları halat vinçi operatörüne iletmek için onun ilerisinde pozisyon almıştır. Vinç operatörü baş spring halatını vira etmek için teşebbüste bulunduğu anda aşırı yükten dolayı defalarca halat kaçırmış ve durmuştur. Yaklaşık olarak 10 dakika kadar sonra halatın çatırdamaya başladığı duyulmuş ve akabinde halat aniden kopmuştur. Halatın kopmasıyla, baş omuzluktaki kurtağzından halatın kopan kısmına kadar olan tarafı kırbaç etkisi yaratarak Görevli Güverte Zabiti'nin başına çarpmış ve kurtağzından geri denize düşmüştür.

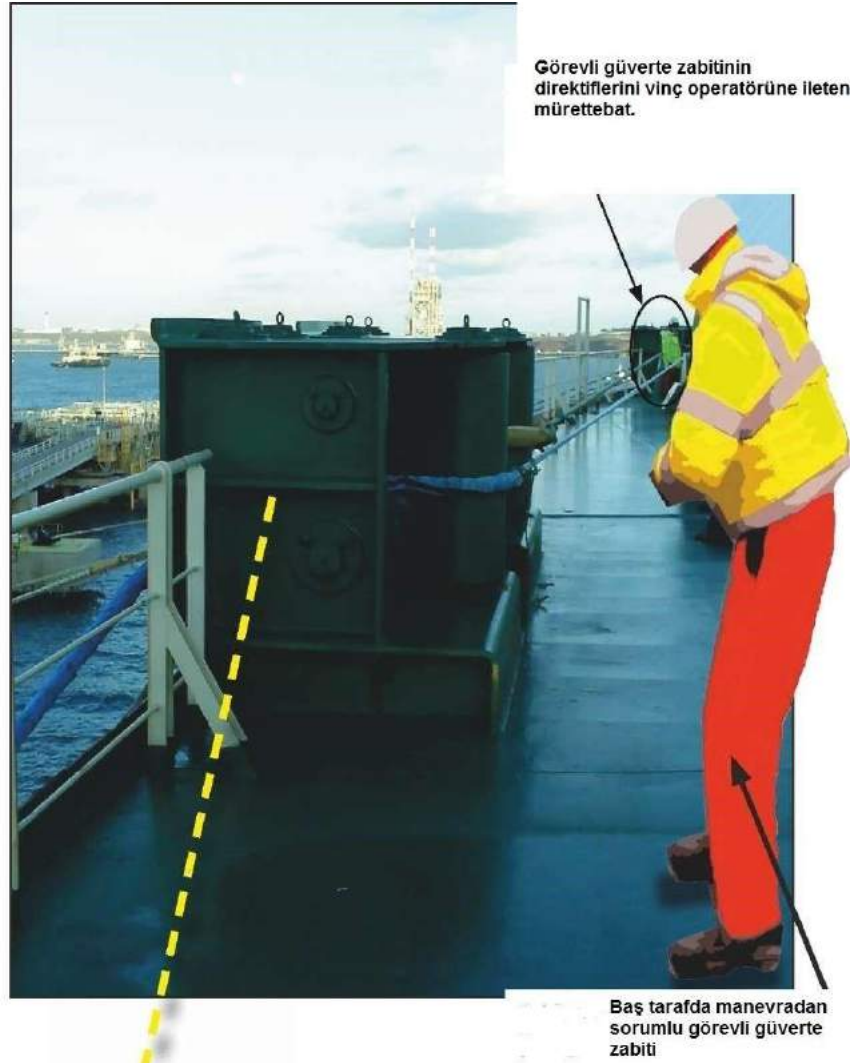
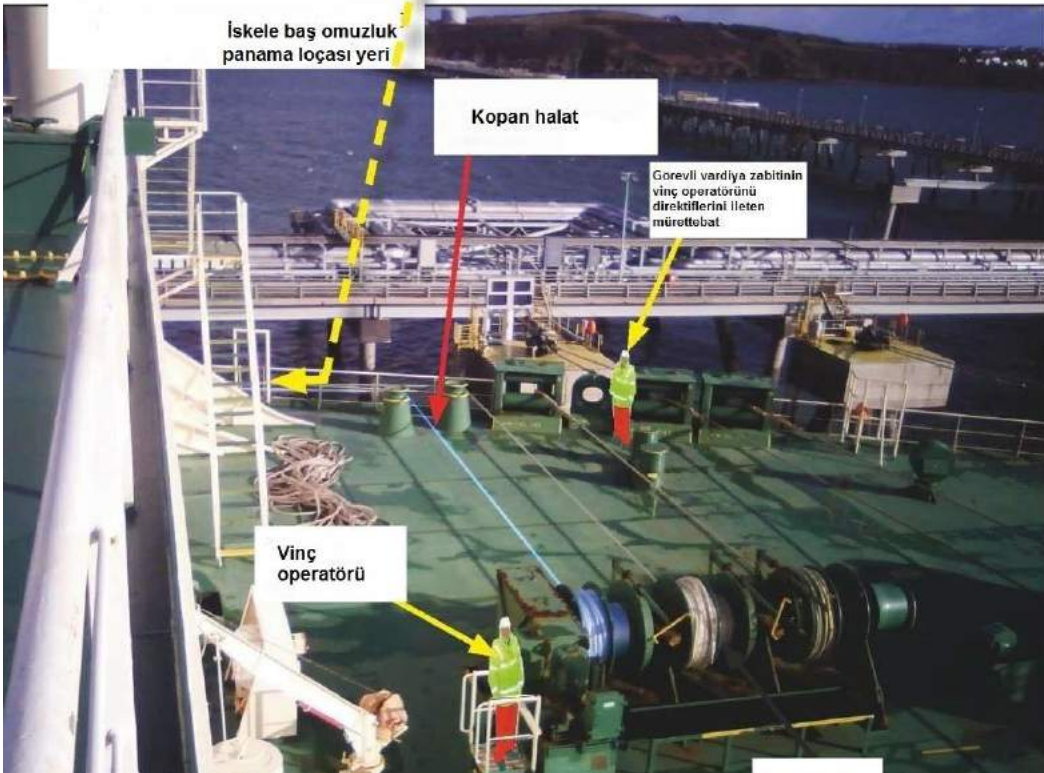
Figür 3: Baş taraf manevra ekibi Sorumlu Güverte Zabiti, iskele baş omuzluk panama loçası yakınında resimdeki gibi pozisyon almıştır.

- Ultra yüksek moleküler ağırlıklı polietilen halat ve çelik halatlara eklenen sentetik halatların elastiki oluşlarından dolayı halat kırbaç etkisini muazzam bir şekilde arttıracığı bilinmelidir.

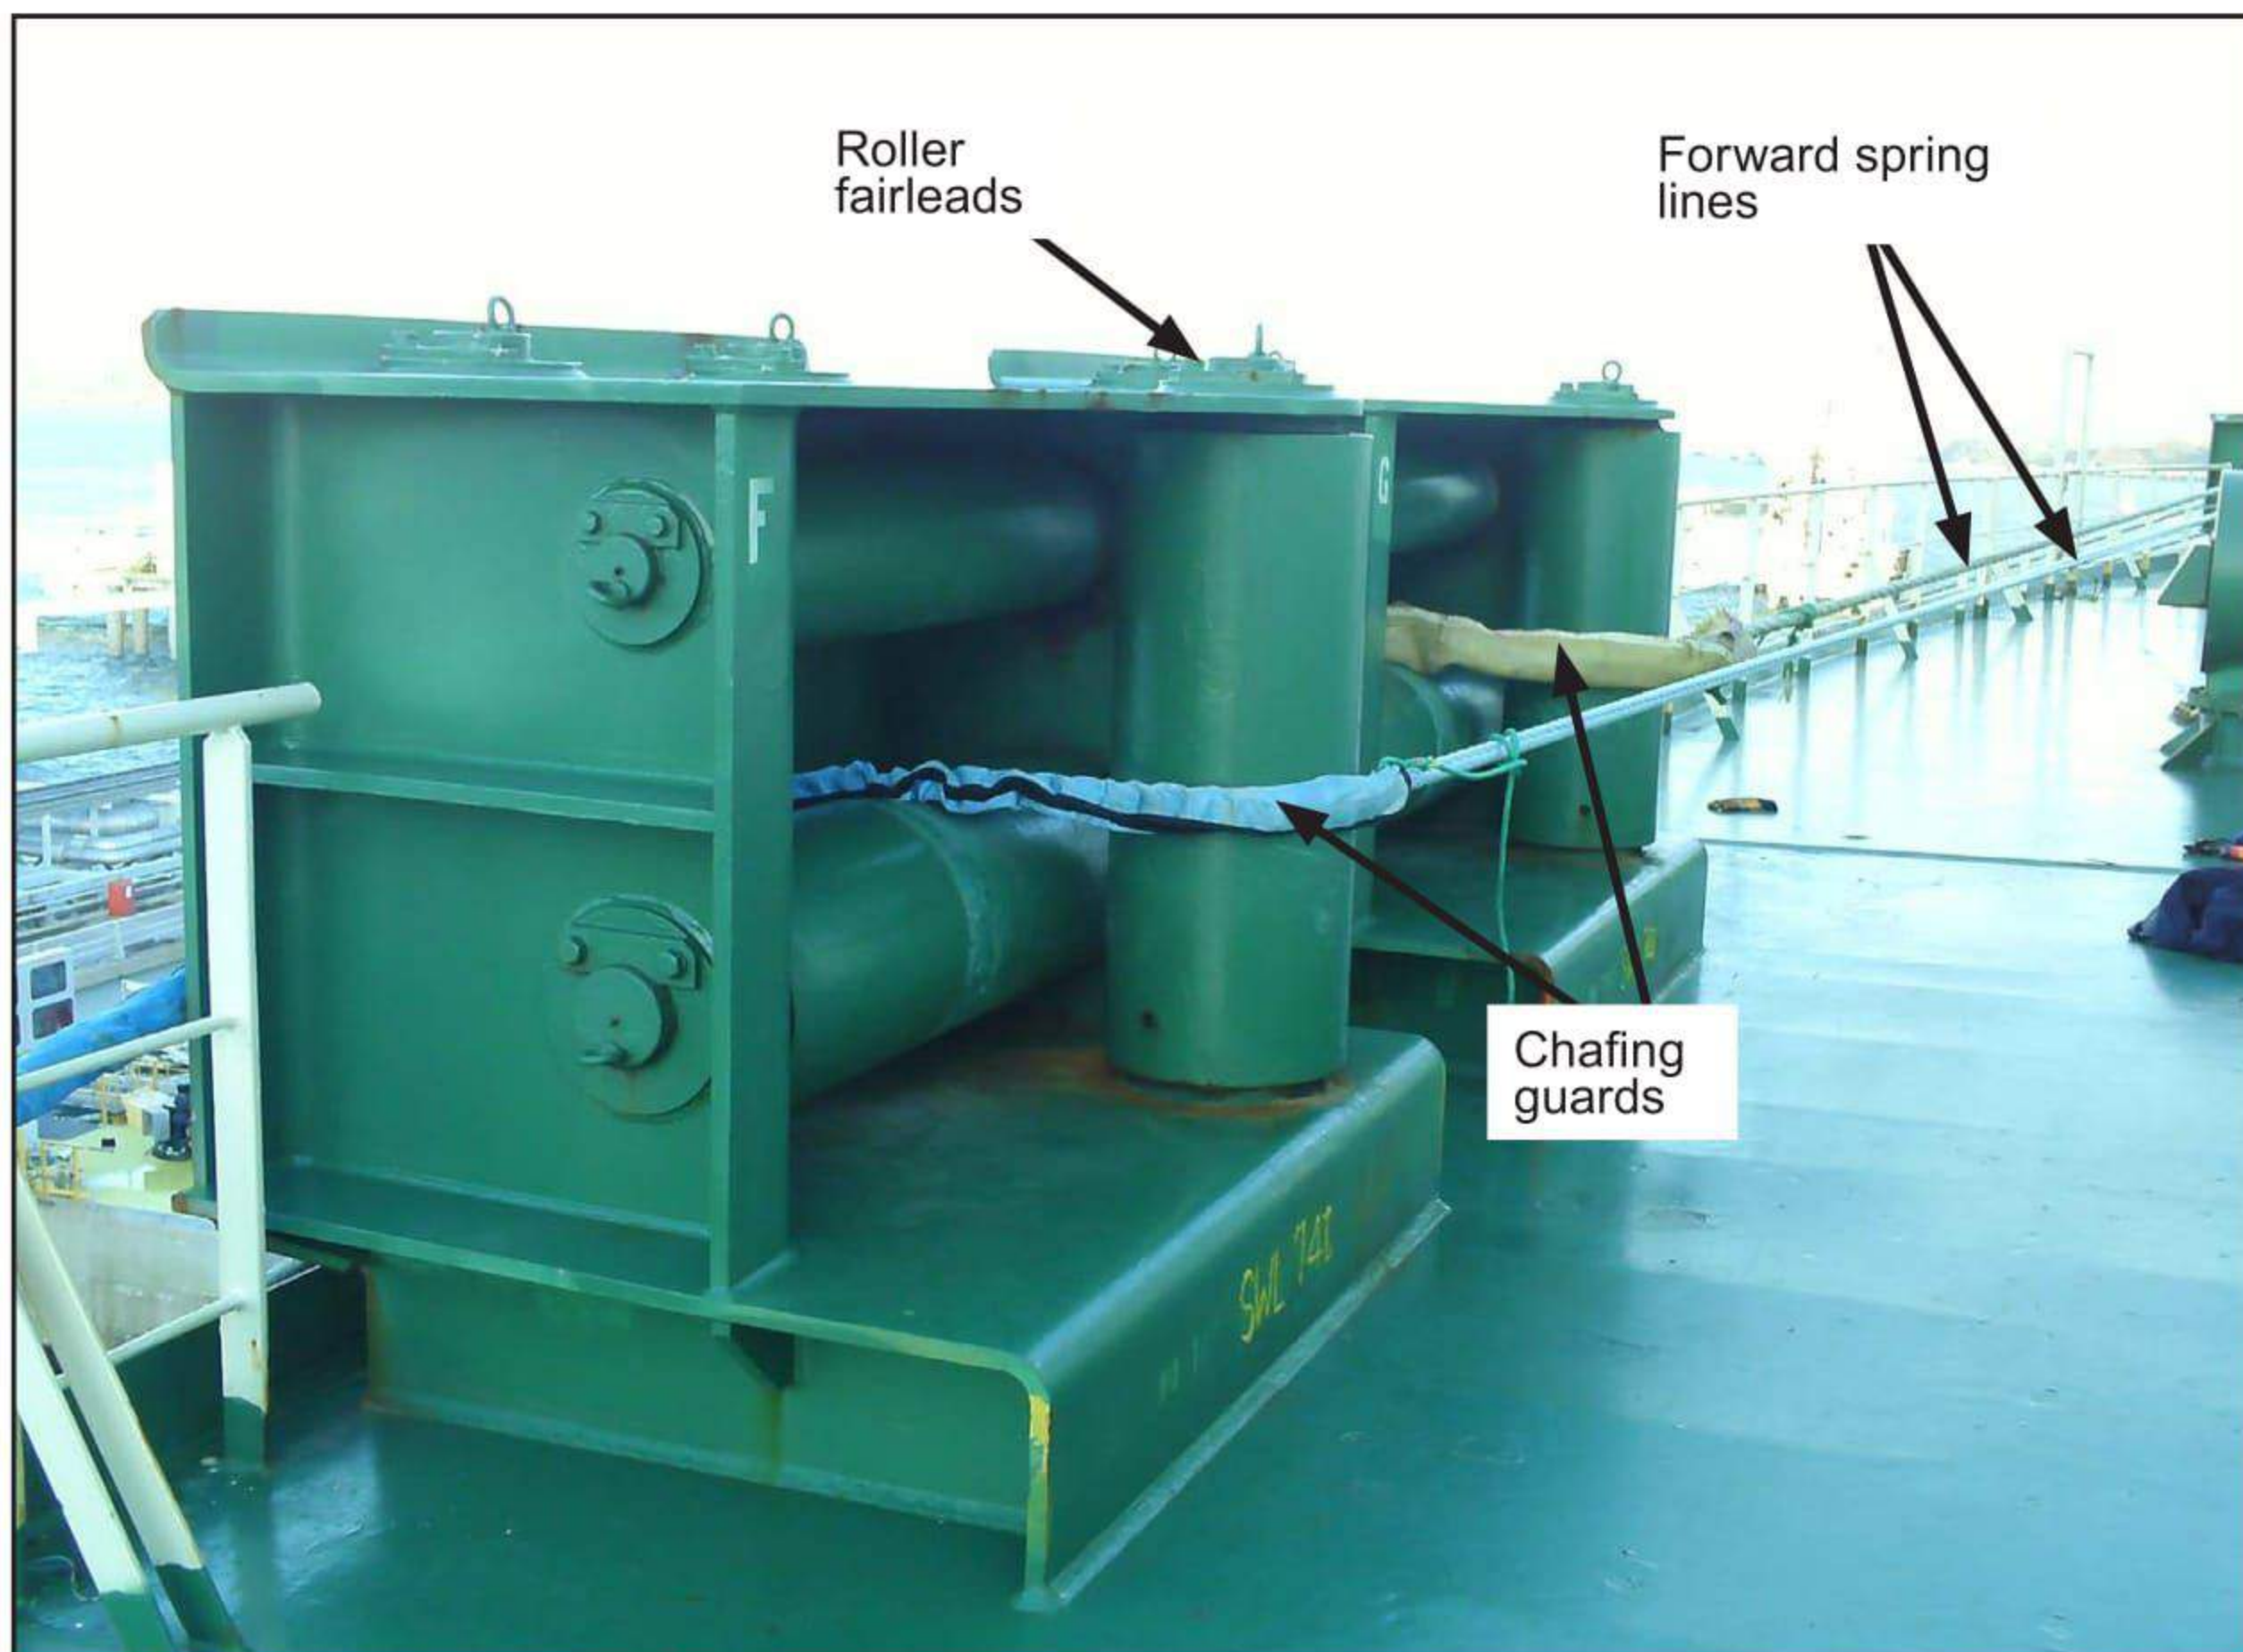
Figure 2: Port-shoulder roller fairlead

The OIC positioned himself aft of the forward springs' port-shoulder roller fairlead (**Figures 2 and 3**), and positioned a second crewman forward of him in order to relay his orders to the winch operator. As the winch operator attempted to heave in on the springs, the winch repeatedly stalled and rendered¹. After about 10 minutes, one of the spring lines began to rattle and creak, and then suddenly parted (**Figure 4**). The section of the line between the break and the port-shoulder roller fairlead struck the OIC on his head as it whipped back before going overboard through the fairlead.

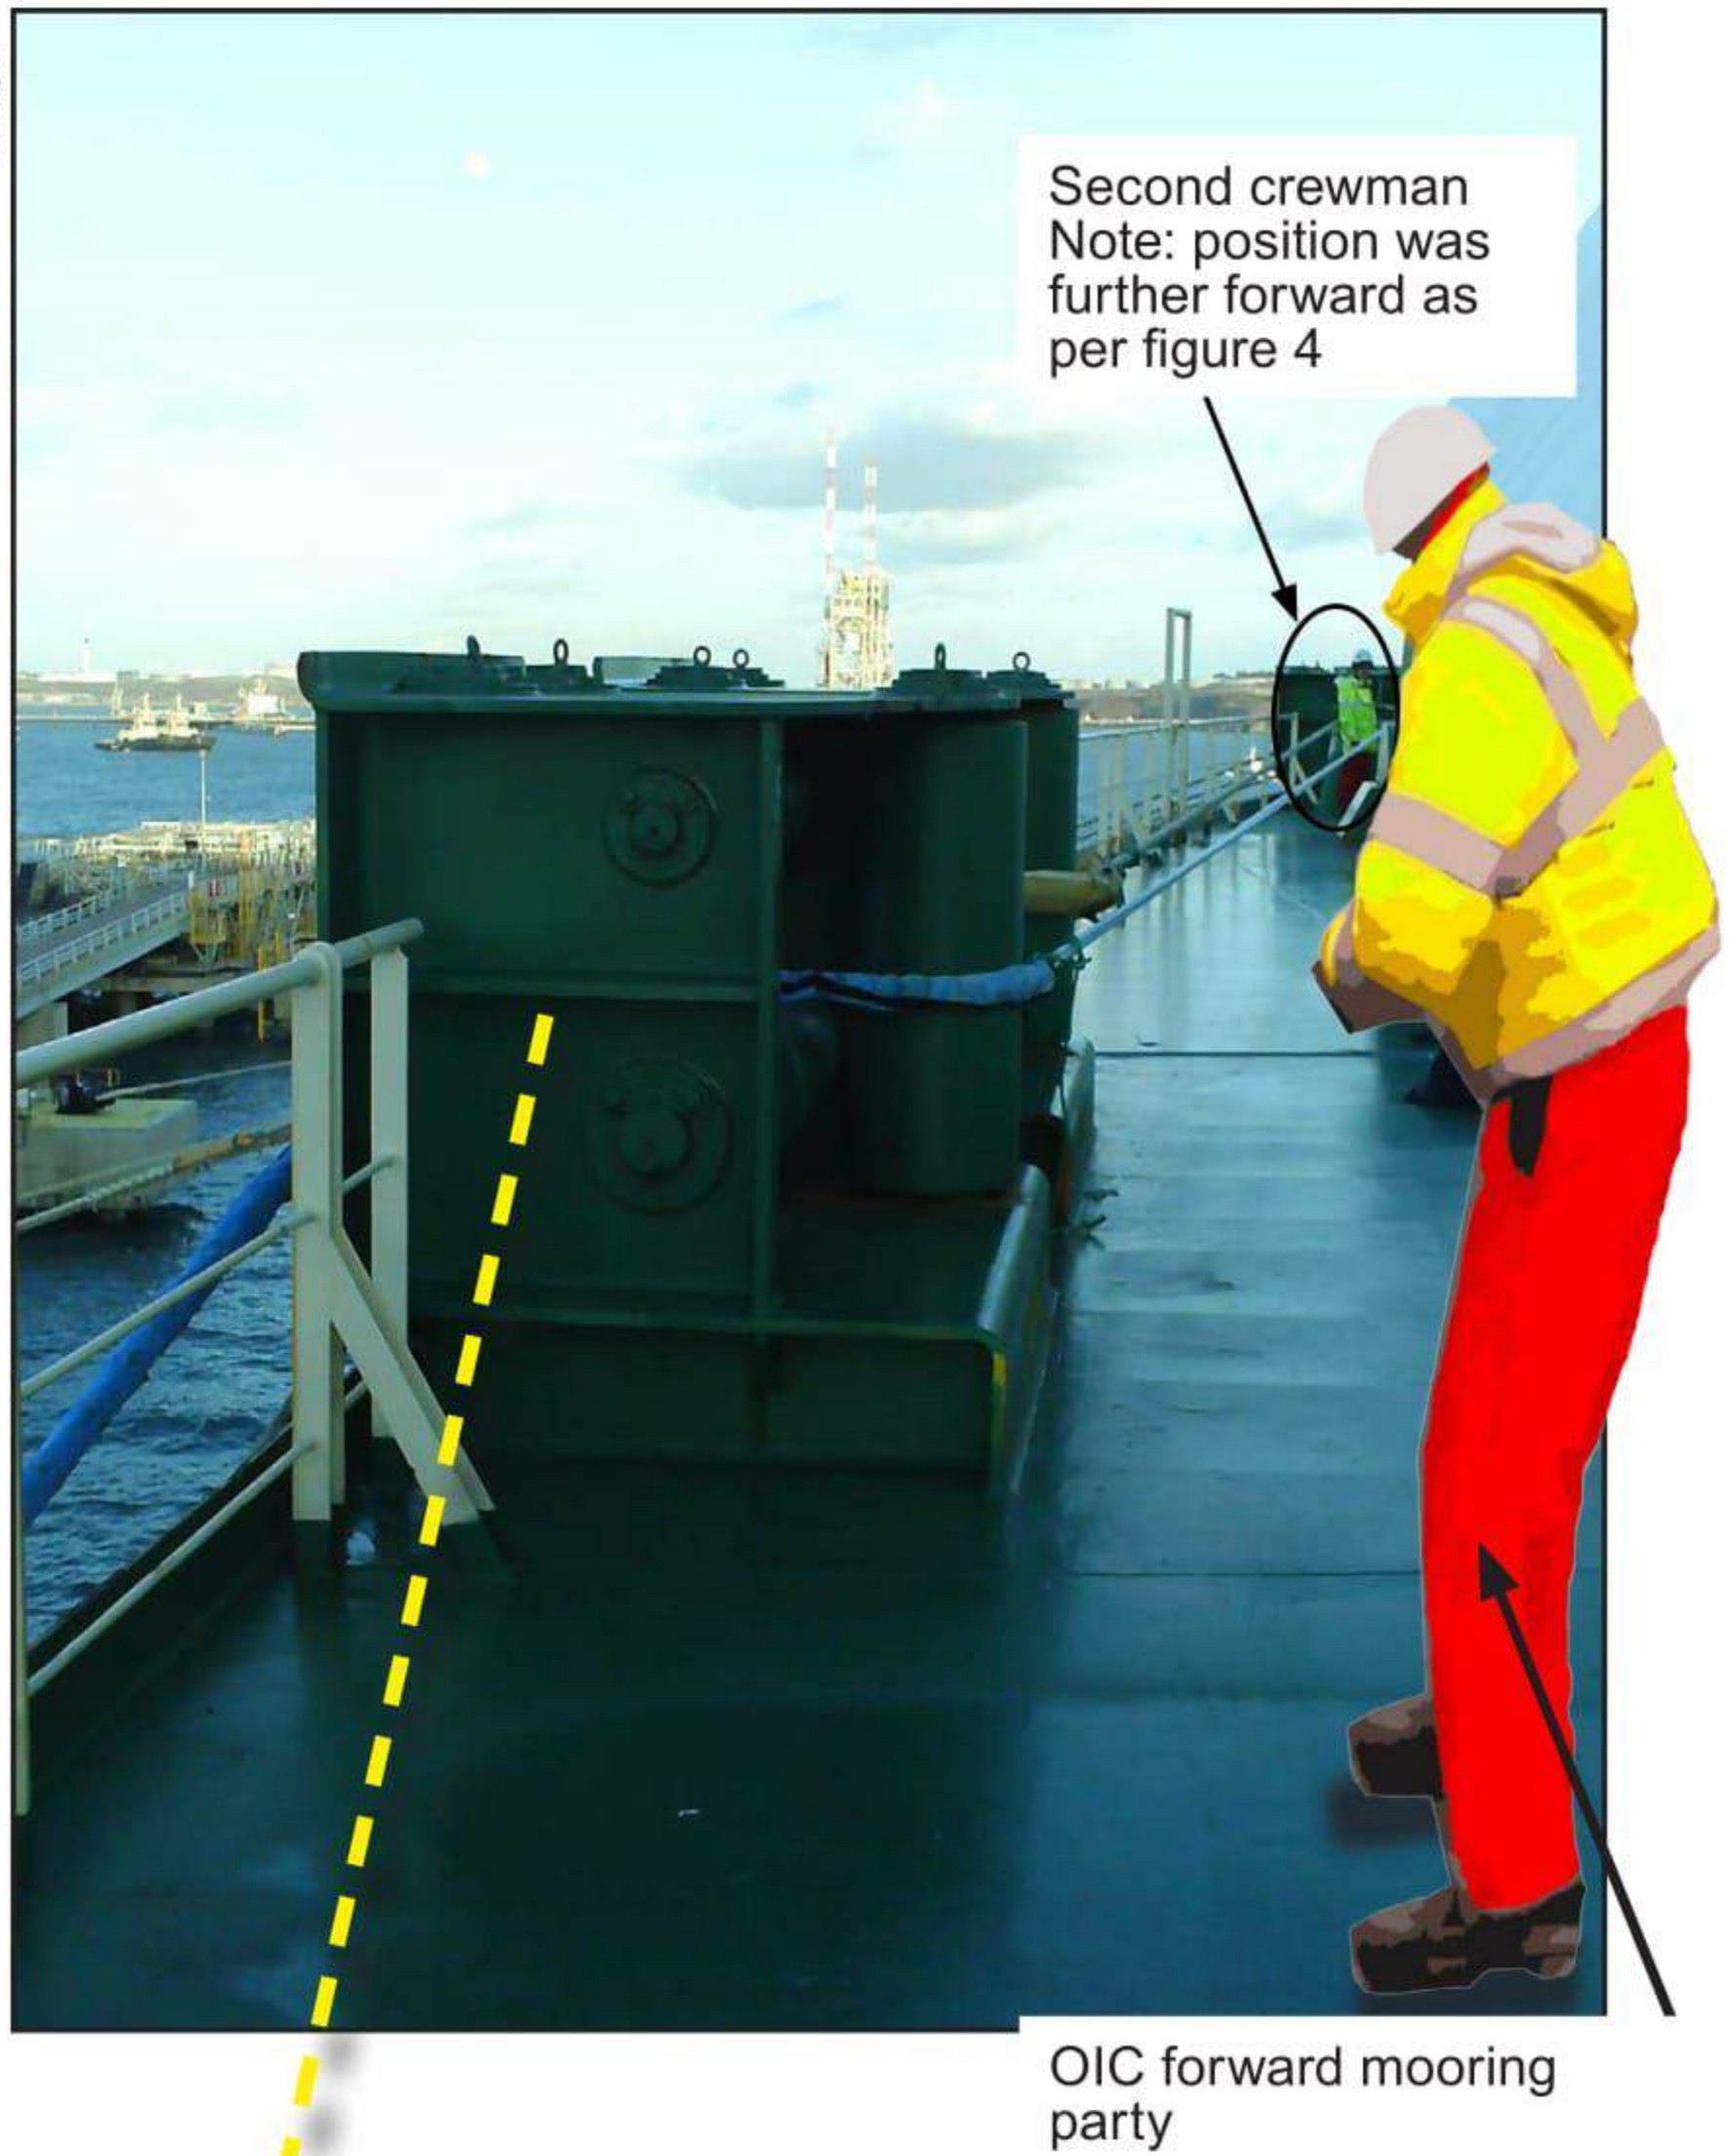
Figure 3: Forward mooring party OIC at port-shoulder roller fairlead
